ZMIANY WŁAŚCIWOŚCI PODŁOŻA W ASPEKCIE ZAGROŻENIA BUDOWLI KLASZTORNICH W REJONIE UL. POSELSKIEJ W KRAKOWIE¹⁴

Zapadanie skrzydła południowo-zachodniego kapelanii przy kościele św. Józefa S.S. Bernardynek postępuje od 2010 roku, powodując pęknięcie murów okalających

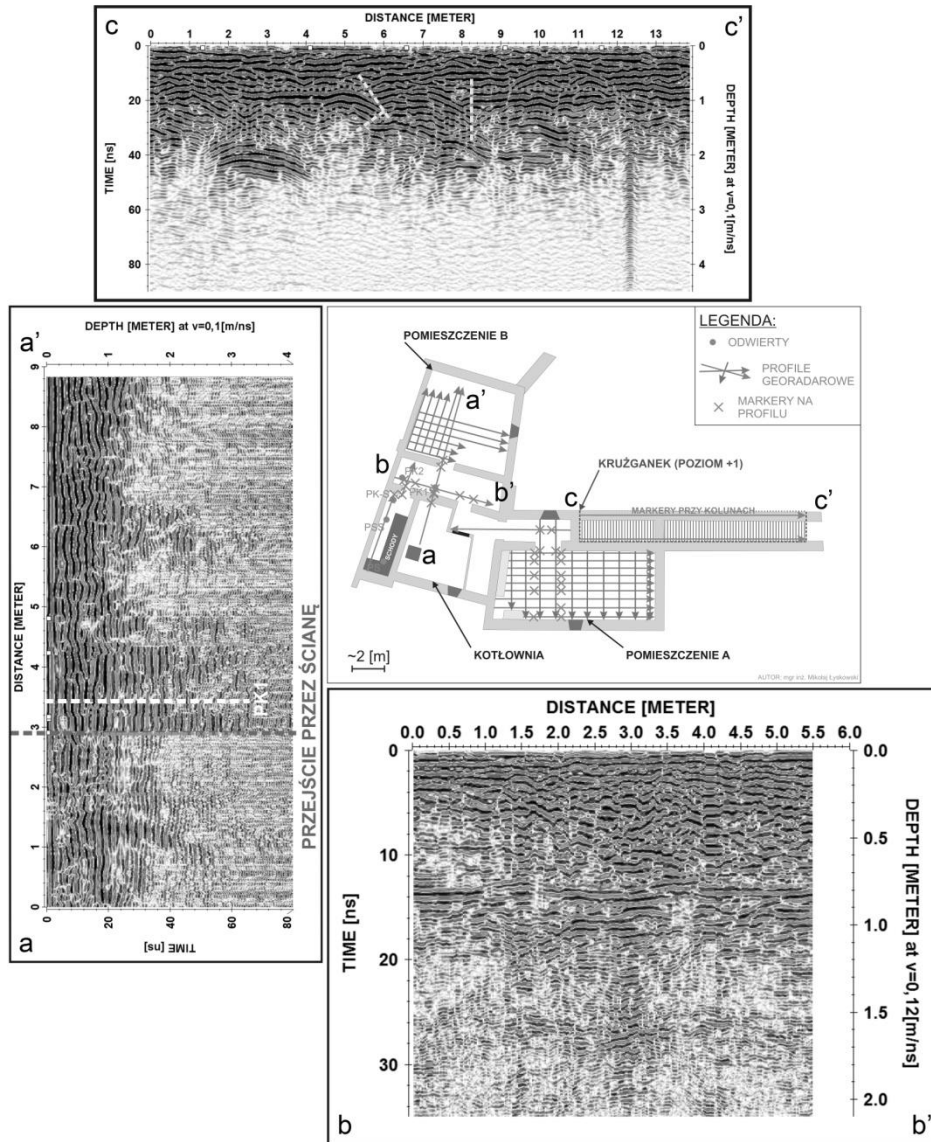
Pomiar wykonany w kierunku prostopadłym do spękanej ściany kotłowni (a-a') wykazał anomalie, której obecność może pochodzić od pozostałości murów w podłożu, których fragment zachował się w narożniku pomieszczenia B (górnego, lewego na planie - Rys.4). Podobna anomalia (na 3 m) widoczna jest na przekroju b-b', która pochodzi od stwierdzonego płytkimi odwiertami rozpoznawczymi muru wapiennego, pogrążonego około 50 cm poniżej posadzki piwnic. Widoczne poziome anomalie mogą świadczyć o warstwowaniu lub innego rodzaju zmianie właściwości gruntów podłoża. Ostatni profil wykonany w korytarzu z filarami (krużganku) na dziedzińcu klasztoru przy użyciu anteny ekranowanej 500 MHz (c-c') ukazuje dwie anomalie, które świadczą o zmianach ciągłości warstw w podłożu. Może być to spowodowane zapadającym się gruntem pod fundamentami obiektu. Wartości prędkości propagacji fali elektromagnetycznej, przyjęte do wyznaczenia głębokości, zostały określone szacunkowo w trakcie pomiaru, na podstawie stanu podłoża po wizji lokalnej [21, 46].

Rys. 4. Echogramy odzwierciedlające strukturę układu nawarstwień gruntów podłoża, a-a kotłownia-pomieszczenie B, b-b' korytarz piwnic, c-c' krużganek z filarami

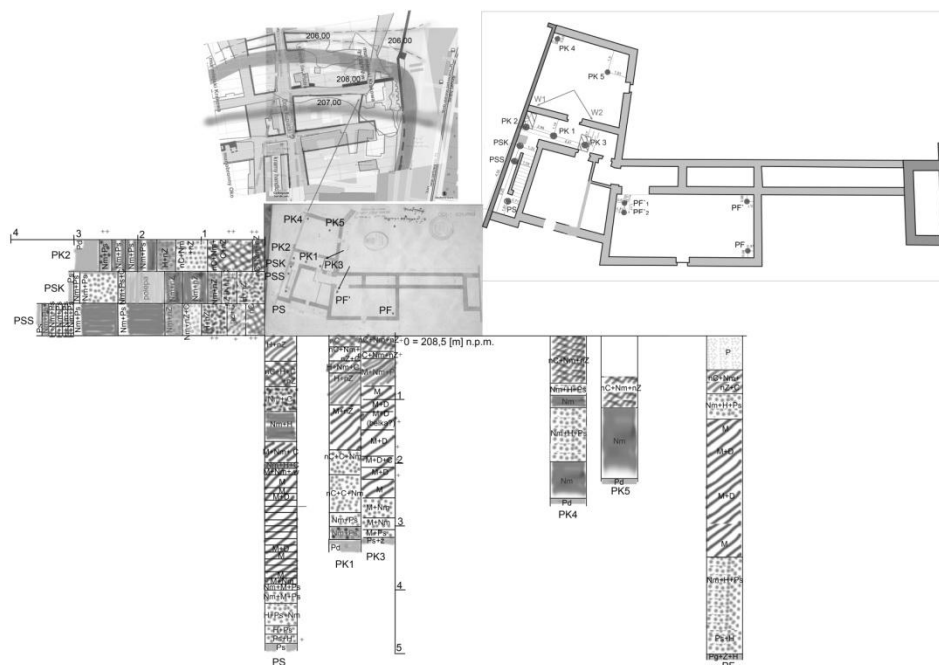
Rys. 5. Schematyczny obraz gruntów podłoża kapelanii kościoła św. Józefa SS. Bernardynek

Na podstawie obserwacji makroskopowych i pomiarów wskaźników fizykochemicznych, szczególnie dotyczących zmian zasolenia gruntów (wskaźnik PEW – przewodność elektrolityczna właściwa), stanu zakwaszenia (odczyn pH) i zawartości substancji organicznej (potencjał Eh) oraz węglanów (reakcja z kwasem solnym) sporządzono profile geotechniczne, które posłużyły do szczegółowego rozpoznania podłoża gruntowego i wskazania utworów niestabilnych, stanowiących główne przyczyny niszczenia obiektów naziemnych.

W oparciu o uzyskane dane zaproponowano przeprowadzenie drugiego etapu badań, tj. wykonanie dwóch wkopów ratunkowych w korytarzu piwnic (Rys.5), a także wykonanie na terenie ogrodu, do głębokości ok 10 m, Penetracyjnego Profilowania Oporności (PPO) z użyciem sondy o średnicy 2,2 cm, z krokiem głębokościowym 5 cm. Przy pomocy pomiarów elektrooporowych może zostać wyznaczony poprzeczny przekrój opornościowo-głębokościowy przez domniemaną wg D. Niemca, wskazywaną także innymi badaniami [25, 33] drugą młodszą fosę Okołu, a także miejsce przebiegu kanału poprowadzonego od Jezuitów (kościół Piotra i Pawła), o czym mówią materiały archiwalne SS. Bernardynek. Na podstawie obu metodyk geofizycznych będzie możliwe wytypowanie najbardziej odpowiedniego miejsca do wykonania kilku odwiertów na terenie ogrodu klasztornego i pobranie próbek z profili głębokościowych, które zweryfikują obecność fosy i kanału.

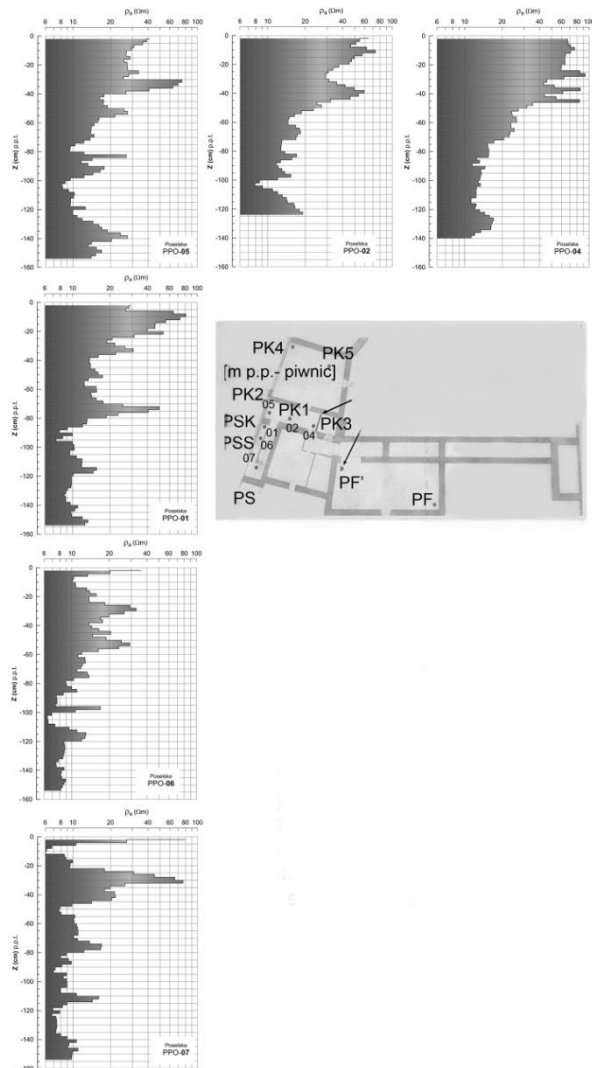
Na wykresach pokazano, że zróżnicowanie oporności elektrycznej utworów obejmuje zakres od kilku do 100 Ω m. Wskazuje to na znaczną zmienność właściwości gruntów wynikającą z litologii, ale także z zawodnienia i zanieczyszczenia. W rejonie korytarza piwnic duże podobieństwo przebiegu zmienności oporności wykazują profile PPO-02 i PPO-04. Charakterystyczny jest wyraźny

spadek oporności z głębokością, podobny we wszystkich miejscach. Oporność gruntów na kierunku od PPO-05 do PPO-07 stopniowo maleje, co może być wynikiem wzrostu zawilgocenia i zanieczyszczeń (komunalnych). Najniższą, stosunkowo mało zróżnicowaną opornością, już od 40 cm głębokości, charakteryzowały się utwory w profilu PPO-07.

Rys. 6. Rozkład oporności elektrycznej gruntów podłoża kapelani kościoła św. Józefa SS. Bernardynek

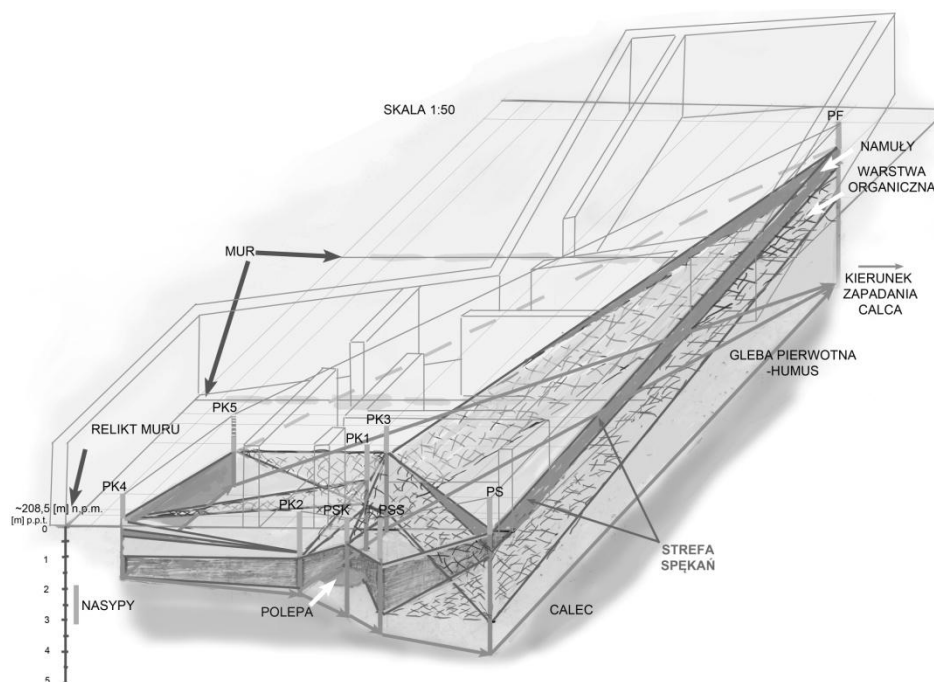
W oparciu o przekroje pionowe i głębokości występowania podobnych rodzajów gruntów wykreślono blokdiagram układu nawarstwień historycznych (Rys. 9). Wizualizacja układu nawarstwień historycznych w podłożu kapelanii, z wykorzystaniem profili odwiertów, była możliwa jedynie pod specjalnie dobranym, nachylonym kącie widzenia. W powiązaniu z obiektami naziemnymi, a zwłaszcza zarejestrowaną tam strefą zaburzeń stabilności i pęknięciami murów oraz wynikami georadarowego i elektrooporowego skanowania podłoża poszukiwano generalnych przyczyn szybko następujących zjawisk, które doprowadziły do obecnej sytuacji, graniczącej z katastrofą budowlaną.

Rys. 9. Blokdiagram układu nawarstwień historycznych wykreślony w oparciu o przekroje pionowe i głębokości występowania utworów calcowych, namułów i mierzwy

Na blokdigramie (Rys. 9) strzałki pokazują znaczne opadanie calca w kierunku do ogrodu i łagodniejsze do Plant. W odwiercie PF, zlokalizowanym najbliżej Plant i ogrodu klasztornego na głębokości 5,15 m, w spągu stwierdzono piasek ze żwirem, barwy ciemnoszarej od zdyspergowanej substancji organicznej i mułków, powyżej od 4,40 do 4,70 m występują piaski grube i średnie ze znacznym udziałem frakcji ilastej, ciemno-szare, z przewarstwieniami o barwie ciemno-brązowej (gleba pierwotna). Nad nimi zalegają do poziomu 3,50 m mułki zapiaszczone. Wyżej stwierdzono analogiczne jak w innych odwiertach, znacznej miąższości organiczne namuły, które od 1,35 m do poziomu 0,95 m przykrywają warstwą mułki i mułki zapiaszczone. Zapiaszczenie może być wtórne, gdyż w stropie odwiertu, do poziomu posadzki piwnicy stwierdzono zasypy nowożytnie, w tym piaski niwelacyjne.

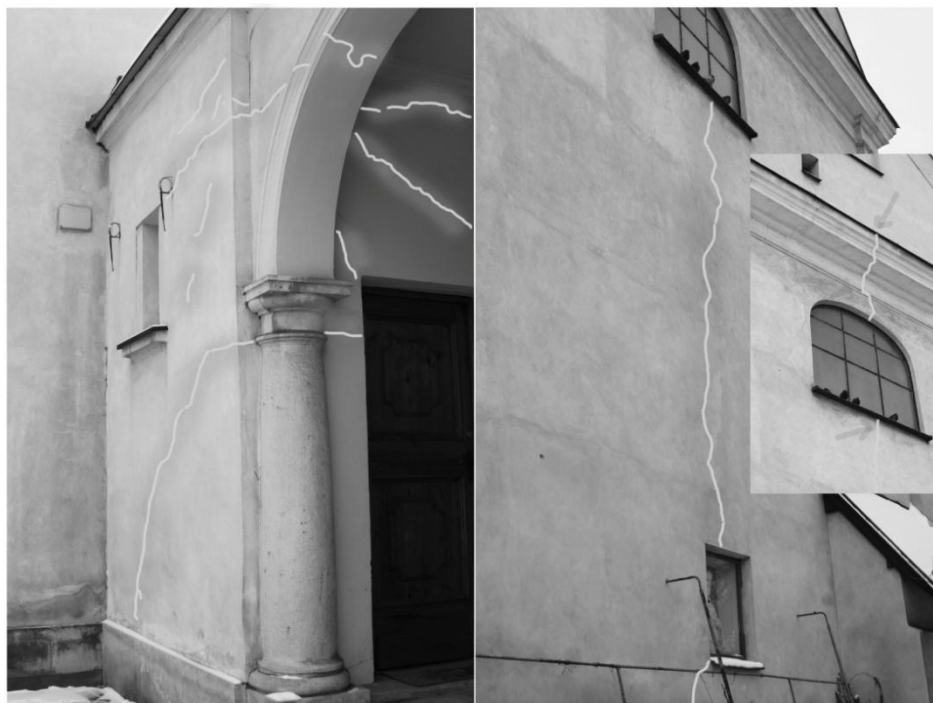
Począwszy od września 2013 roku proces zapadania skrzydła południowo-zachodniego kapelanii postępuje szybko i dość gwałtownie. Zjawisko to zachodzi co najmniej od 2010 roku, powodując stopniowe pęknięcie zwłaszcza pomieszczeń piwnicznych. Osiadanie najwyraźniej daje się zaobserwować w strefie pod schodami, prowadzącymi do piwnic pod zabudowaniami przykościelnymi, ale także na murach okalających ogród od strony południowej.

Na obecnym etapie badań najpilniejszym jest określenie sposobu zabezpieczenia obiektów budowlanych, w podłożu których pojawiła się niekorzystna tendencja i następujący w konsekwencji wyjątkowo szybki proces pęknięcia ścian i posadzki. Ujawnił się on najwyraźniej w rejonie kapelanii, ale jak zaobserwowano ma zasięg znacznie szerszy, gdyż konstrukcyjne pęknięcie widać także m. in. na krużgankowym przejściu do kościoła z kapelanii, a nawet na południowej ścianie kościoła św. Józefa (RYS. 10).

Rys. 10. Pęknięcia murów krużganków (lewy) i kościoła św. Józefa (prawy)

Wskazanie optymalnego sposobu zażegnania dalszej degradacji i przywrócenia bezpieczeństwa konstrukcji obiektu wymaga bezpośredniego rozpoznania położenia stopy fundamentów ścian objętych spękaniem. Z tego względu wskazane byłoby wykonanie dwóch wkopów ratowniczych w wąskim korytarzu pomiędzy piwnicami po stronie zachodniej (W1), a także po jego stronie wschodniej (W2), w miejscu gdzie stwierdzono istnienie w podłożu starych murów. W skład tych ostatnich utworów (odwierty PK3, PK1) wchodzi zarówno niebudowlane grunty organogeniczne, jak i wcześniej wymieniane mułki. Po stronie wschodniej występują głównie mułki objęte najintensywniej zjawiskiem kolapsu (odwiert PSS, rozluźnienie struktury stwierdzono na głębokości w zakresie 1,8 - 3 m p.p.t. piwnic), powodującym zapadanie się podłoża, a w konsekwencji posadzki na poziomie piwnic.
