Janusz KOGUT¹
Lidia BUDA-OŻÓG²
Wanda KOKOSZKA³
Izabela SKRZYPCZAK⁴

O MOŻLIWOŚCIACH WZMACNIANIA MOSTÓW PŁYTOWO BELKOWYCH W ASPEKCIE PROJEKTOWANIA I REALIZACJI ROBÓT WZMOCNIENIOWYCH

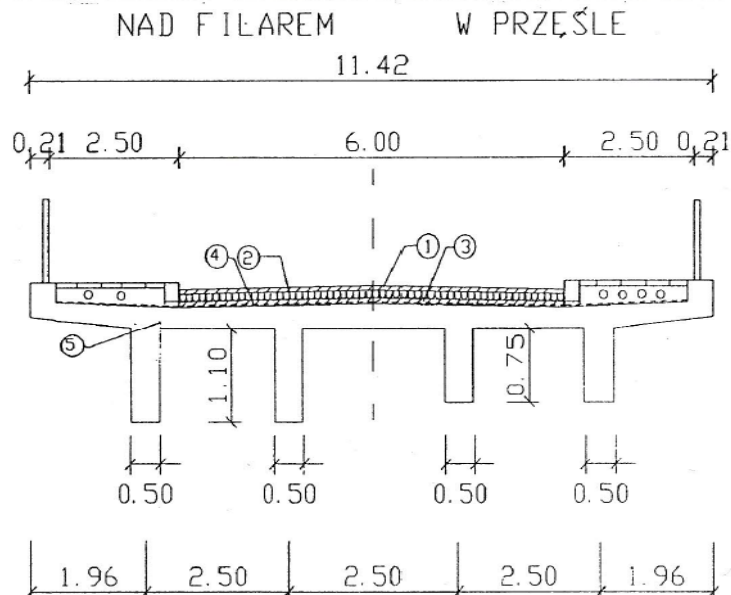
Rys. 1. Przekrój poprzeczny mostu przed modernizacją

Wzmacniany obiekt mostowy miał trzy przęsła żelbetowe płytowo-belkowe. Rozpiętości teoretyczne przęseł wynosiły $14.70 + 21.00 + 14.70$ m. Zawierał 4 belki o zmiennej wysokości. Szerokość użytkowa mostu wynosiła: jezdnia - 6.00 m, obustronnych chodników - po 2.50 m [8].

Przekrój poprzeczny obiektu wraz z legendą przedstawiono na rysunku 1.

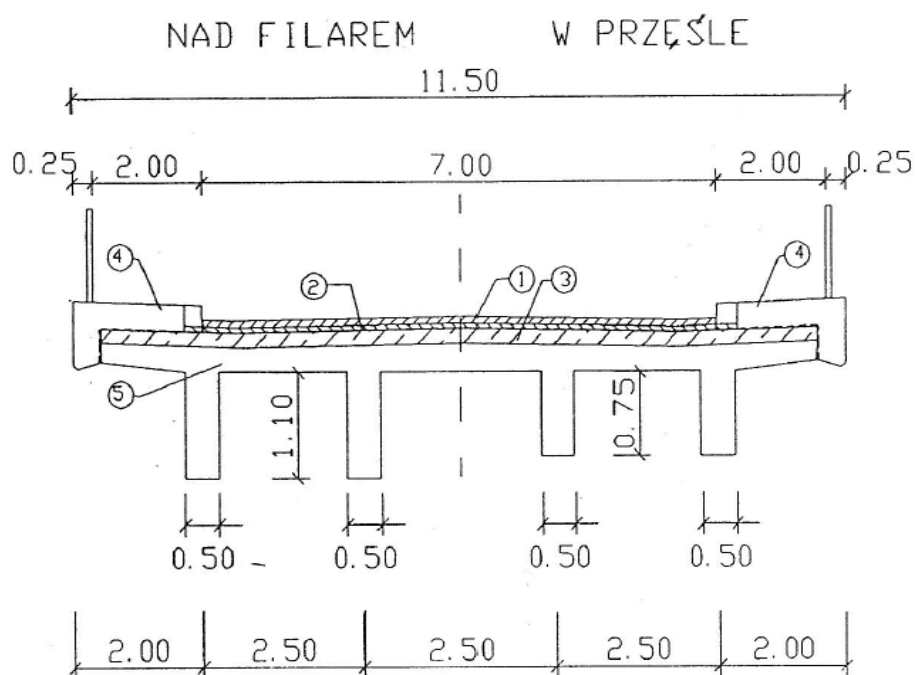
Rys. 2. Przekrój poprzeczny mostu po modernizacji

Zaprojektowany wzmocniony przekrój poprzeczny przedstawiono rys. 2.

Zaproponowano tradycyjny model wzmocnienia mostu przez pogrubienie 14-to centymetrowej płyty pomostu zespolonym z nią nadbetonem o grubości od 12 do 19 cm. Zmienna grubość nadbetonu wynikała z konieczności ukształtowania zalecanych spadków mostu, poprzecznego i podłużnego, oraz zachowania niwelety obiektu - w pionowym łuku wypukłym. Projekt modernizacji mostu objął także remont stref przypodporowych dwóch belek wraz z przyległą do nich częścią płyty, remont poprzecznic końcowych, wymianę łożysk stalowych, a także powierzchniowe uzupełnienia oraz zabezpieczenia płyty i belek. Ponieważ stan podpór nie budził zastrzeżeń zalecono jedynie powierzchniowe zabezpieczenie ich przed korozją. Ostatecznie, w uzgodnieniu z inwestorem przyjęto w koncepcji programowej modernizacji mostu następujące parametry:
