## NIEPRAWIDŁOWO ZAPROJEKTOWANA I WYKONANA INSTALACJA CIEPŁEJ WODY UŻYTKOWEJ W WIELORODZINNYM BUDYNKU MIESZKALNYM POWODEM WIELU PROBLEMÓW

W artykule przedstawiono przykład nieprawidłowo zaprojektowanej i wykonanej instalacji ciepłej wody użytkowej w budynku mieszkalnym wielorodzinnym. W analizowanej instalacji c. w. u. często dochodziło do powstawania nieszczelności na skutek pęknięcia zastosowanych kształtek. W celu określenia przyczyn nawracających destrukcji wykonano badania laboratoryjne wizualnej oceny kształtek w wyniku ogrzewania oraz pomiaru rozszerzalności termicznej. Badanie wizualnej oceny zmian w wyniku ogrzewania przeprowadzono wg normy PN-EN ISO 580: „Systemy przewodów rurowych i rur osłonowych z tworzyw sztucznych. Kształtki wtryskowe z tworzyw termoplastycznych. Metody wizualnej oceny zmian w wyniku ogrzewania”, natomiast drugie badanie, dotyczące rozszerzalności termicznej, przeprowadzono według indywidualnego projektu. Ponadto przeprowadzono wizję lokalną przedmiotowej instalacji, która ujawniła liczne błędy i nieprawidłowości wykonawcze.

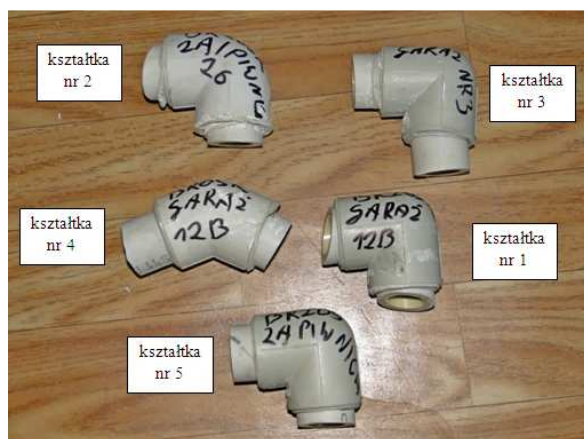
Do badań przeznaczono 5 kształtek ponumerowanych od 1-5 (fot. 1), które służyły do łączenia rur o średnicy zewnętrznej 32 mm w badanym budynku. Próbk

Fot. 1. Badane kształtki, próbki

- kolanko nr 1 - typ PP-R PN 2.5 WB L32, producent nieznany,
- kolanko nr 2 - typ ustalony, producent ustalony,
- kolanko nr 3 - typ PP-R PN 2.5 WBL32, producent nieznany,
- kolanko nr 4 - typ nieznany, producent ustalony,
- kolanko nr 5 - typ PP-R PN 2.5 WBL 32, producent nieznany.

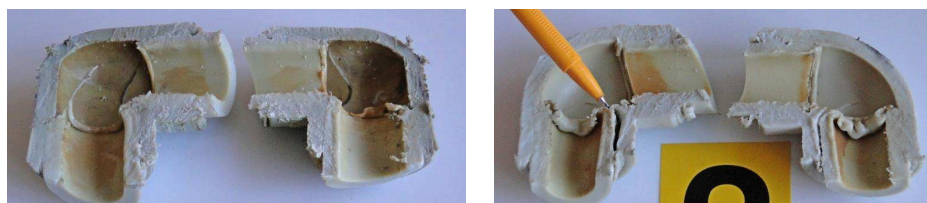
Fot. 2, 3. Kształtka nr 1 (po lewej) i nr 2 (po prawej) po badaniu (opis w tabeli 1)

Oznaczenie kształtki (próbki)	Grubość ścianki [mm]	Wynik badania
<b>Nr 1</b> PP-R PN 2.5 WB L32	5,34; 5,80; 6,08 Średnia: 5,74	<b>Pozytywny:</b> Nie zauważono pęknięć, rozwarstwień, pęcherzy. Końcówki rur wpuszczone do kolanka uległy niewielkiemu uplastycznieniu. Rury są koloru jasnego, a kolanko – koloru szarego, co świadczy o tym, że elementy te nie pochodzą z tego samego systemu (fot. 2).
<b>Nr 2</b> Ustalony producent	6,93; 6,90; 7,16 Średnia: 7,00	<b>Negatywny:</b> Nastąpiło rozwarstwienie w miejscu połączenia (zgrzania) rury i kształtki. Końcówki rur i kolanka uległy mocnemu uplastycznieniu. Kolor rur i kolanka jednorodny – jasny. Widoczne jest niewielkie zabrudzenie osadem (fot. 3).
<b>Nr 3</b> PP-R PN 2.5 WB L32	6,09; 5,30; 5,79 Średnia: 5,73	<b>Negatywny:</b> Kolanko uległo pęknięciu. Ponadto zauważa się mocne zabrudzenie (przebarwienie). Końcówki rur są lekko uplastycznione. Rury są koloru jasnego a kolanko koloru szarego, co świadczy o tym, że elementy te nie pochodzą z tego samego systemu (fot. 4).

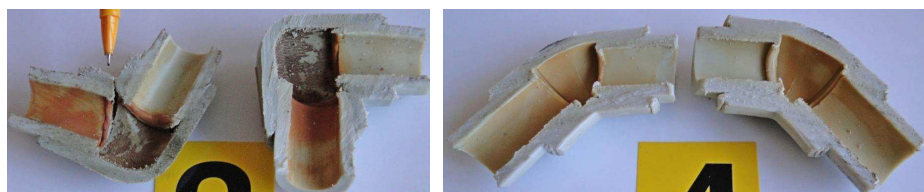
Fot. 4, 5. Kształtka nr 3 (po lewej) i nr 4 (po prawej) po badaniu (opis w tabeli 1)

<b>Nr 4</b> Ustalony producent	7,37; 7,30; 6,55 Średnia: 7,07	<b>Pozytywny:</b> Nie zauważono pęknięć, rozwarstwień, pęcherzy, nastąpiło tylko lekkie uplastycznienie końcówki jednej rury. Kolor rur i kolanka jest jednorodny – jasny. Widoczne jest niewielkie zabrudzenie (fot. 5).
<b>Nr 5</b> PP-R PN 2.5 WB L32	5,79; 3,88; 6,28 Średnia: 5,32	<b>Pozytywny:</b> Nie zauważono pęknięć, rozwarstwień, pęcherzy. Końcówki rur są lekko uplastycznione. Bardzo mocne zabrudzenia (przebarwienia). Widoczne lekkie oddzielenie rur od kolanka. Rury są koloru jasnego a kolanko koloru szarego, co świadczy o tym, że elementy te nie pochodzą z tego samego systemu (fot. 6).

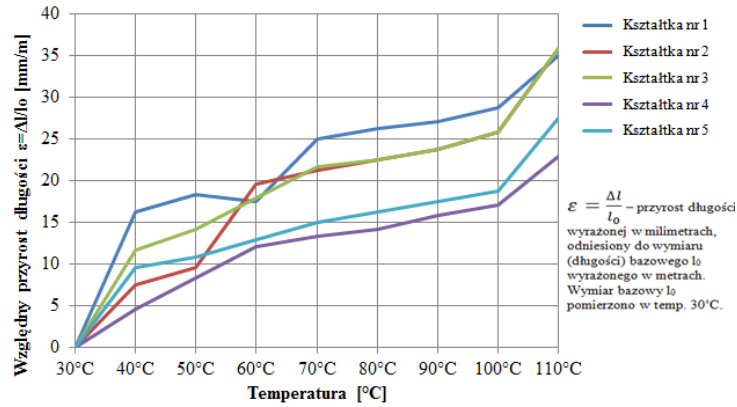
Rys. 1. Wykres względnego przyrostu długości w zależności od temperatury

Kształtki, w zakresie temperatur do 100°C, zachowywały się prawidłowo, tj. nie zauważono istotnych deformacji, pęknięć lub miejsc z obniżoną wytrzymałością termiczną. Od temperatury 100°C kształtki zaczynały się uplastyczniać. Stwierdzono najmniejszą rozszerzalność termiczną w kształtce nr 4. Kształtki typu PP-R PN 2.5 WBL 32 i typu  $\Sigma$  Li były znacznie bardziej wrażliwe na wydłużenie termiczne. Wartości funkcji rozszerzalności termicznej zależą od temperatury i mieszczą się w następującym przedziale (rys. 2):

Zwraca się uwagę na dużą zmienność współczynnika  $\alpha_t$  w zależności od temperatury (rys. 1 i 2). Wyjątkiem jest tutaj kształtka nr 4, której rozszerzalność termiczna jest dość stabilna.

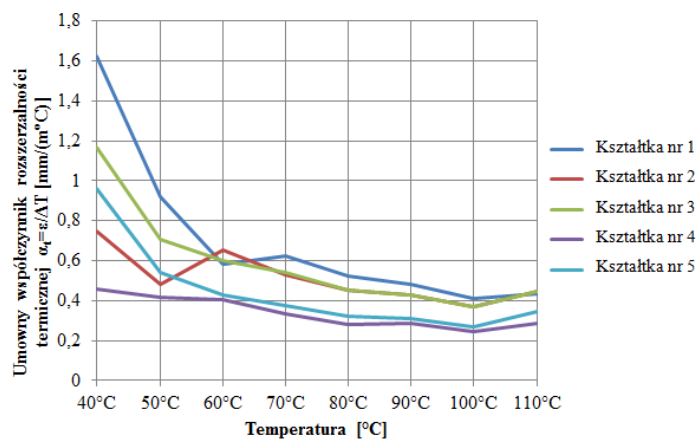
Rys.2. Wykres umownego współczynnika rozszerzalności termicznej w zależności od temperatury

- kształtka nr 1 –  $0,41 \div 1,63 \frac{\text{mm}}{\text{m}^\circ\text{C}}$ ,
- kształtka nr 2 –  $0,37 \div 0,75 \frac{\text{mm}}{\text{m}^\circ\text{C}}$ ,
- kształtka nr 3 –  $0,37 \div 1,17 \frac{\text{mm}}{\text{m}^\circ\text{C}}$ ,
- kształtka nr 4 –  $0,24 \div 0,46 \frac{\text{mm}}{\text{m}^\circ\text{C}}$ ,
- kształtka nr 5 –  $0,27 \div 0,96 \frac{\text{mm}}{\text{m}^\circ\text{C}}$ .

Najlepsze, najkorzystniejsze rezultaty otrzymano dla kształtki nr 4, a najgorsze dla kształtki nr 1. Zmiana długości, np. rury, kształtki jest proporcjonalna do współczynnika rozszerzalności termicznej  $\alpha_t$ , tzn. im współczynnik rozszerzalności termicznej jest większy, tym przyrost długości także jest większy, a to przekłada się w praktyce na rozmieszczenie podpór i kompensatorów.

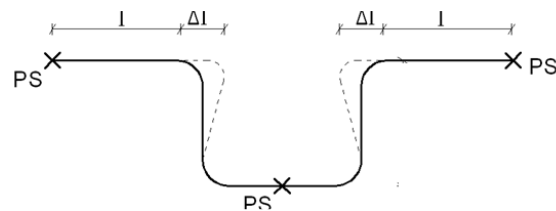
Rys. 3. Kompensator typu U (PS – podpora stała;  $\Delta l$  - wydłużenie lub skrócenie długości przewodu spowodowane zmianą temperatury,  $l$  – długość przewodu)

W przypadku, gdy wydłużenia nie mogą być skompensowane przez naturalne załamanie rurociągu należy stosować kompensatory. Do tego celu – w przypadku rur PP – stosuje się kompensatory w kształcie litery „U” lub/i pętlicowe (rys. 3). W środku kompensatora zaleca się montować punkt stały (podporę stałą). Na podstawie wizji lokalnej na przedmiotowym budynku stwierdzono liczne nieprawidłowości w wykonaniu instalacji ciepłej wody, wynikające ze zbyt gęstego rozmieszczenia podpór stałych. Powoduje to, że na wielu odcinkach nie jest możliwa kompensacja wydłużenia spowodowanego zmianą temperatury (fot. 7). W oceniej instalacji zastosowano tylko cztery kompensatory (fot. 8) a w kilku miejscach kompensacja następuje poprzez naturalne załamanie instalacji w planie (samokompensacja) (rys. 4). Ponadto w żadnym z kompensatorów nie przestrzegano zalecenia, dotyczącego montażu podpory stałej w środku kompensatora (rys. 3).

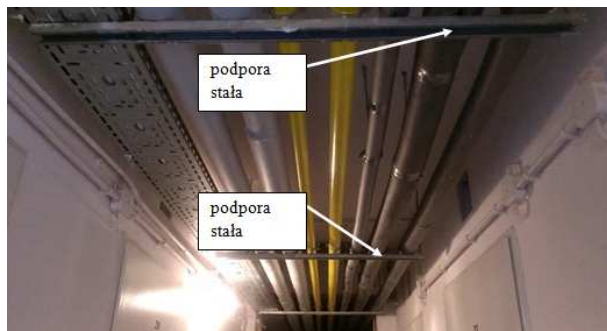
Fot. 7. Nieprawidłowy fragment instalacji ciepłej wody; pomiędzy dwiema podporami stałymi nie jest możliwa kompensacja wydłużenia spowodowanego zmianą temperatury (brakuje kompensatora)

- brak logicznego rozmieszczenia podpór stałych, przesuwnych (nieliczne) i kompensatorów, co powoduje przypadkową kompensację rur od zmieniającej się temperatury,

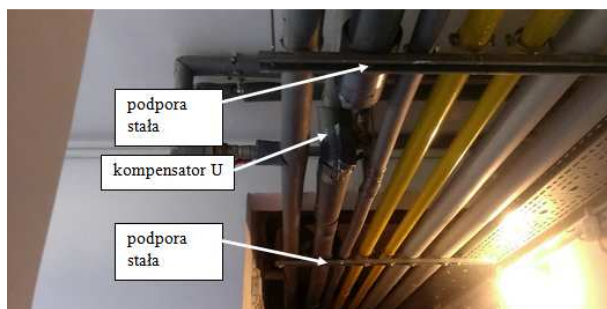
Fot. 8. Prawidłowy fragment instalacji ciepłej wody; pomiędzy dwiema podporami stałymi zastosowano kompensator typu U
