## EFEKTYWNOŚĆ BADAŃ GEORADAROWYCH PRZY OCENIE POPRAWNOŚCI WYKONANIA I STANU TECHNICZNEGO KONSTRUKCJI Z ELEMENTÓW PREFABRYKOWANYCH

Celem artykułu jest wykazanie zasadności zastosowania metody georadarowej do badania elementów prefabrykowanych. Przedmiotem badań były trójwarstwowe płyty ścienne systemu W-70 zastosowane w konstrukcji ścian zewnętrznych trzech budynków - akademików Akademii Wychowania Fizycznego w War-

## EFFICIENCY OF GEORADAR TESTING IN CONSTRUCTION CORRECTNESS AND TECHNICAL CONDITION ASSESSMENT OF STRUCTURES BUILT FROM PREFABRICATED ELEMENTS

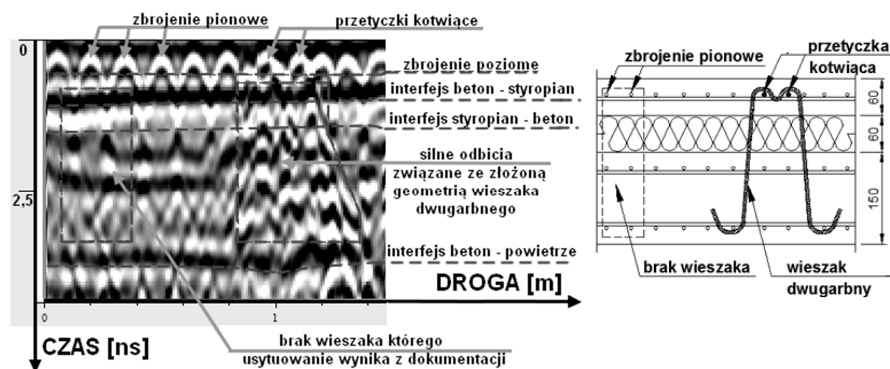
Pierwszą z wykrytych wad jest brak wieszaka łączącego warstwę fakturową i nośną prefabrykatu. Jej wykrycie jest istotne, ponieważ zgodnie z projektem to wieszaki utrzymują ciężar warstwy fakturowej, przenoszą obciążenia wywołane ssaniem wiatru oraz zapewniają swobodę odkształceń warstw. W przypadku braku wieszaka część obciążenia może zostać przejęta przez sąsiedni wieszak lub szpilki, jednak może to spowodować przekroczenie nośności tych elementów. Należy zauważyć, że szpilki nie były zaprojektowane do przenoszenia takich obciążeń. Przedstawiony poniżej profil obrazuje obszar płyty, na którym stwierdzono brak wieszaka. Miejsce gdzie powinien się on znajdować zaznaczono czerwoną linią przerywaną.

Rys. 3. Przekrój georadarowy obrazujący obszar płyty, w którym brakuje jednego z wieszaków

Fig. 3. Georadar cross-section illustrating area of panel where lack of hanger occurs

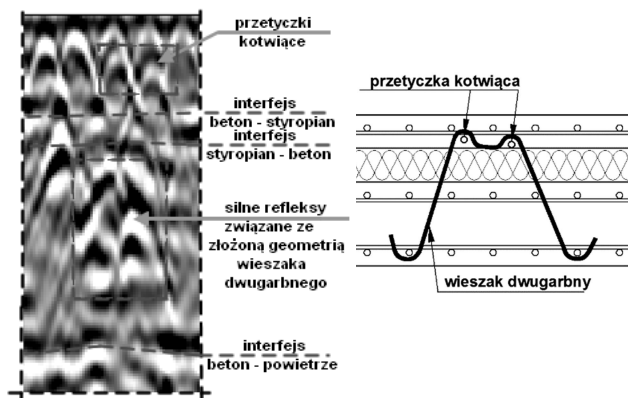
Kolejną wykrytą wadą było niewłaściwe zakotwienie wieszaka. Zgodnie z dokumentacją projektową przetyczka kotwiąca powinna obejmować pręty zbrojenia warstwy fakturowej od strony zewnętrznej. Jednak widoczne dwa wierzchołki parabol odpowiadające przetyczce występują poniżej wierzchołków parabol odpowiadających prętom zbrojenia warstwy fakturowej.

Rys. 4. Przekrój georadarowy przedstawiający niewłaściwie zakotwiony wieszak

Fig. 4. Georadar cross-section presenting improperly embedded hanger

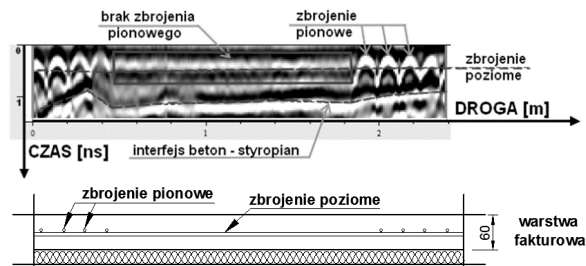
Radargram uzyskany dla płyty z otworem okiennym ukazał kolejną nieprawidłowość. Jest nią brak pionowych prętów zbrojenia warstwy fakturowej ponad otworem okiennym. Wierzchołki parabol obrazujące pręty poprzeczne do kierunku skanowania (pionowe) występują tylko z lewej i prawej strony profilu.

Rys. 5. Przekrój radarowy przedstawiający brak prętów zbrojeniowych nad otworem okiennym.

Fig. 5. Radar cross-section presenting lack of rebar above the window opening

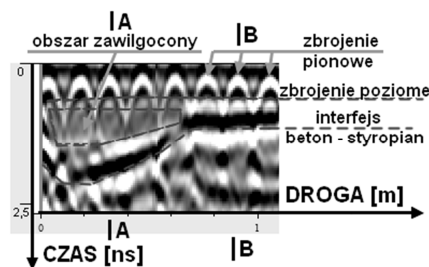
Radargram przedstawiony poniżej ukazuje kolejny typ zarejestrowanych nieprawidłowości, czyli zawilgocenie betonu warstwy fakturowej. Świadczy o tym widoczne zakrzywienie granicy ośrodków spowodowane spadkiem prędkości propagacji fali. Zjawisko to występuje tylko na skraju płyty, w pozostałej części profilu widoczne granice ośrodków mają właściwy przebieg. Anomalię tą można zauważyć również na śladach georadarowych przedstawionych poniżej.

Rys. 6. Przekrój radarowy przedstawiający zawilgocenie warstwy fakturowej płyty

Fig. 6. Radar cross-section presenting presence of moisture in face layer of panel

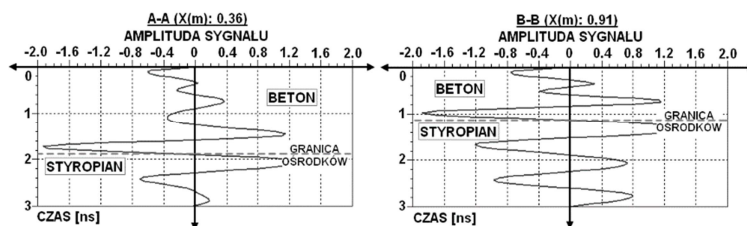
Rys. 7. Pojedynczy ślad georadarowy uzyskany w przekroju A-A ( $x=0,36\text{m}$ ) oraz B-B ( $x=0,91\text{m}$ )Fig. 7. Single georadar trace obtained in cross-sections A-A ( $x=0.36\text{m}$ ) and B-B ( $x=0.91\text{m}$ )
