STAN NIEUKOŃCZONEJ KONSTRUKCJI BUDYNKU OWT PO 25 LATACH OD REALIZACJI I PROPOZYCJA SPOSOBU ANALIZY STATYCZNEJ

CONDITION OF UNCOMPLETED STRUCTURE OF PANEL BUILDING 25 YEARS AFTER CONSTRUCTION AND PROPOSED METHOD OF STATIC ANALYSIS

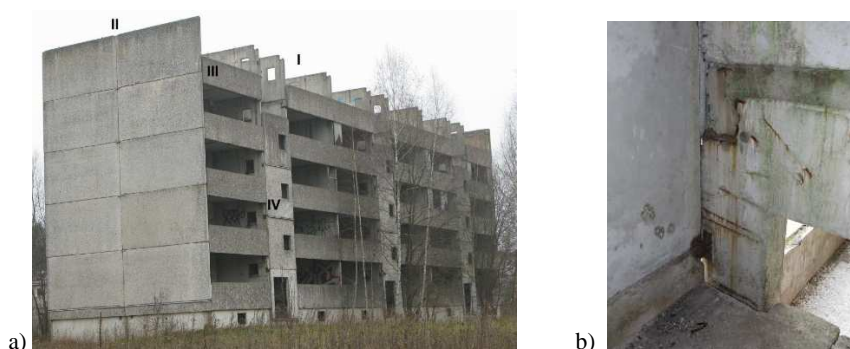
W pobliżu Białegostoku stoi nieukończona konstrukcja budynku w systemie OWT, na terenie budowanego wcześniej zakładu mleczarskiego. Wznoszenie budynku rozpoczęto w styczniu 1989 r. Planowano obiekt pięciokondygnacyjny z podpiwniczeniem. Do zamknięcia stanu surowego zabrakło konstrukcji ostatniego poziomu tj. stropodachu, co widać na rysunku 1.

Rys. 1. Analizowana konstrukcja budynku: a) widok budynku, b) szczegół konstrukcji klatki schodowej

Fig. 1. Analyzed building structure: a) view of building, b) detail of a staircase

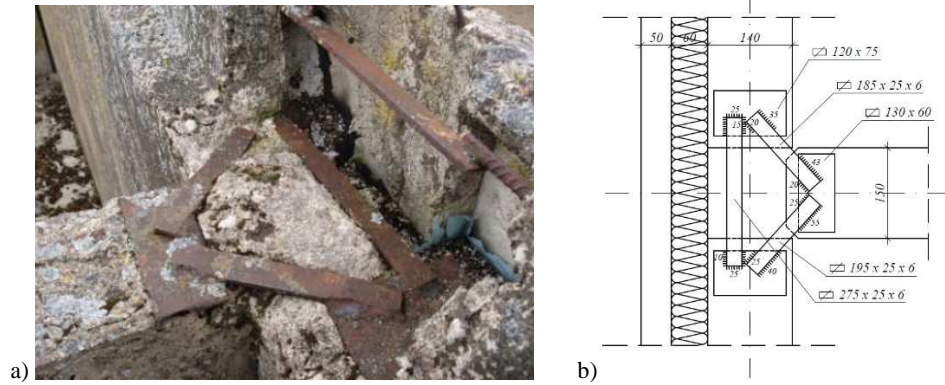
W węzłach ścian obserwuje się nierówności i odchyłki geometryczne elementów konstrukcyjnych i montażu oraz brak lub zbyt krótkie spoiny. Na rysunku 2 pokazano widok węzła typu II tj. ściana szczytowa – wewnętrzna ściana podłużna oraz jego geometrię w stanie istniejącym. Według wymagań katalogowych [7] minimalne spoiny powinny wynosić 4x80mm.

Rys. 2. Widok węzła łączącego ścianę szczytową ze ścianą podłużną (a) oraz geometria połączenia wg stanu istniejącego (b)

Fig. 2. View of the joint connecting the gable wall with longitudinal one (a) and the geometry of the joint according to the existing state (b)

Przedstawione powyżej wady montażowe i ich lokalizacja mogą stanowić zagrożenie bezpieczeństwa konstrukcji.

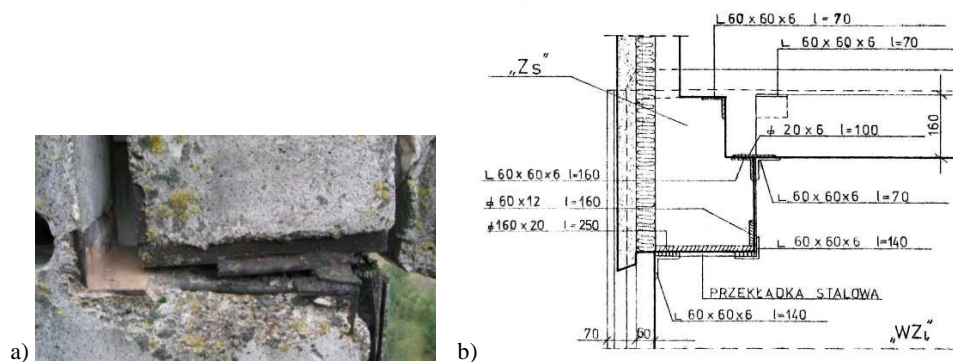
Na rysunku 3a pokazano widok, a na rysunku 3b geometrię wg katalogu [7], połączenia belkościany (tzw. zetki „Zs”) ze ścianą poprzeczną klatki schodowej.

Rys. 3. Widok węzła łączącego zewnętrzną belkościanę ze ścianą poprzeczną przy klatce schodowej (a) oraz geometria wg wymagań katalogowych (b)

Fig. 3. View of joint connecting the external wall with transverse wall at staircases (a) and the geometry according to the catalogue requirements (b)

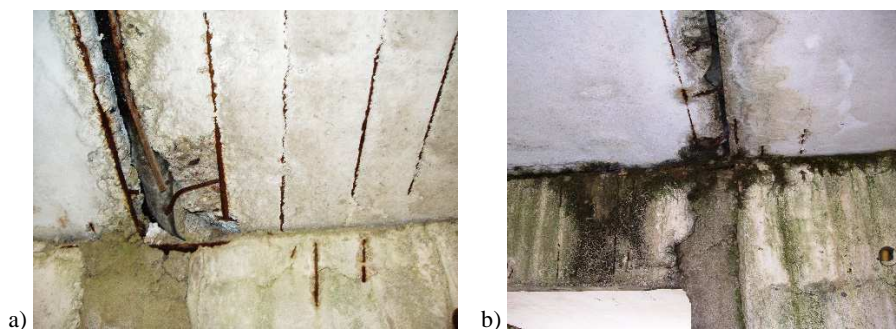
Odspononą otulinę i skorodowane zbrojenie stwierdzono zarówno w płytach stropowych, jak i w elementach pionowych. W wielu płytach ściennych i stropowych otulina prętów zbrojeniowych była tak cienka (grubość mniejsza niż 10 mm), że widoczna jest siatka skorodowanych prętów zbrojeniowych, rysunek 4a. Ponadto, obserwowano pęknięcia elementów ściennych oraz wyraźne zarysowania złączy pionowych.

Zawilgocenie, biologiczny charakter środowiska wodnego oraz dostęp promieniowania słonecznego stworzyły dogodne warunki do rozwoju na powierzchni betonu mchów i porostów, co widać na rysunku 4b. W przypadku niższych kondygnacji inwazja biologiczna nie jest tak znacząca. Brak bezpo-

Rys. 4. Skorodowane zbrojenie w płytach o zbyt cienkiej otulinie (a), efekty zawilgocenia w węzłach (b)

Fig. 4. Corroded reinforcement in slabs with too thin concrete cover (a), the effects of moisture in the joints (b)

Podane powyżej wady i degradacja konstrukcji w analizowanym budynku wskazują na konieczność diagnostyki i modernizacji tego typu budynków [3], [6], [8], [11]. Powinien być uwzględniony ich rzeczywisty stan, aktualne obciążenia i oddziaływania oraz współczesne modele obliczeniowe w schematach trójwymiarowych.
