Zbigniew KLEDYŃSKI¹
Agnieszka MACHOWSKA²
Paweł FALACIŃSKI³

OCENA JAKOŚCI ROBÓT USZCZELNIAJĄCYCH BUDOWLE OKRESOWO PIĘTRZĄCE WODĘ NA PRZYKŁADZIE REMONTU ZAPORY W JARNOŁTÓWKU

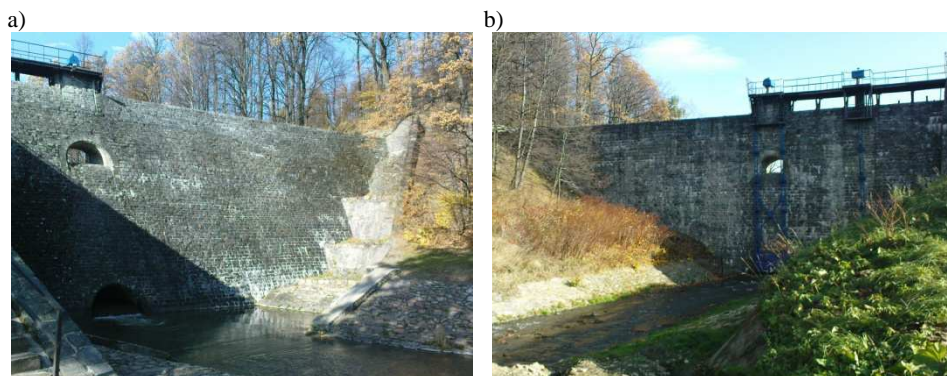
Nie zachowały się żadne dokumenty dotyczące budowy i okresu eksploatacji do końca drugiej wojny światowej, jak również z pierwszych lat powojennych. W latach siedemdziesiątych XX w. stwierdzono podczas wezbrań występowanie przecieków przez spoiny zapory kamiennej. Badania wykazały, że przecieki spowodowane zostały przez ubytki i rozluźnienie zaprawy cementowej. Nieszczelności występowały również w podłożu zapory [1]. Dlatego też w 1986 r. obniżono dopuszczalną rzędną piętrzenia.

Fot. 1. Zapora kamienna od strony wody dolnej a) i górnej b) – stan w roku 2008

w czerwcu 2009 r. [6]. Wtedy także zauważono pionowe zarysowanie między przemurowanym w roku 2008 skrzydełkiem prawego przyczółka zapory kamiennej (od strony wody górnej) i masywem przyczółka [7].

W efekcie oceny rozpoznanych uszkodzeń, wyników badań i obserwacji podjęto decyzję o remoncie kamiennej części zapory, polegającym na iniekcjach (cementacji) masywu kamiennego i kontaktowej strefy podłoża oraz na oczyszczeniu i uzupełnieniu spoin, naprawie przyczółków progu niecki i betonowych murów oporowych bystrza na lewym przyczółku zapory.

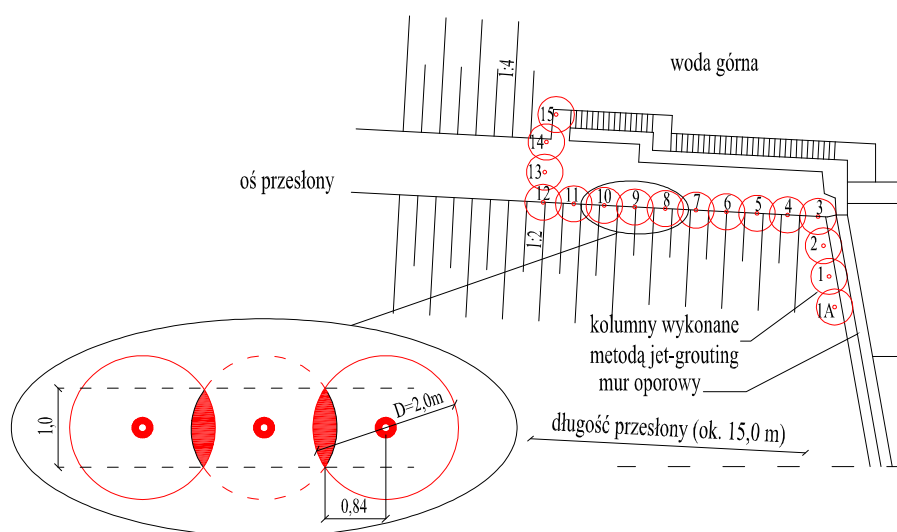
nasypu. Oś przesłony wyznaczono ostatecznie (po sondowaniu) w odległości ok. 2 m od widocznego na korownie obrysu konstrukcji murowej, a odległości między osiami kolumn miały na celu zapewnienie min. 1,0 m szerokości przesłony uszczelniającej (rys. 1).

W trakcie sondowania nasypu ziemnego (z użyciem wody i powietrza) stwierdzono przepływ tych mediów do niecki wypadowej oraz lokalne wysięki wody na powierzchni muru oporowego oddzielającego nasyp zapory od dolnego stanowiska sekcji upustowej. Na palisadę złożyło się ostatecznie 16 kolumn o średnicy 2,0 m i wysokości od 15,0 do 18,3 m, zależnej od lokalizacji i głębokości zalegania podłoża skalnego. Wykorzystano cement hutniczy CEM III/A 32,5 N-LH/HSR/NA [11].

Rys. 1. Przebieg przesłony wykonanej metodą jet-grouting (na podstawie [11])

Uszczelnienie styku zapory kamiennej z nasypem zapory ziemnej wykonano w technologii jet-grouting w celu wytworzenia w styku z murem mieszanki cementogruntu o podwyższonej szczelności i wytrzymałości względem materiału

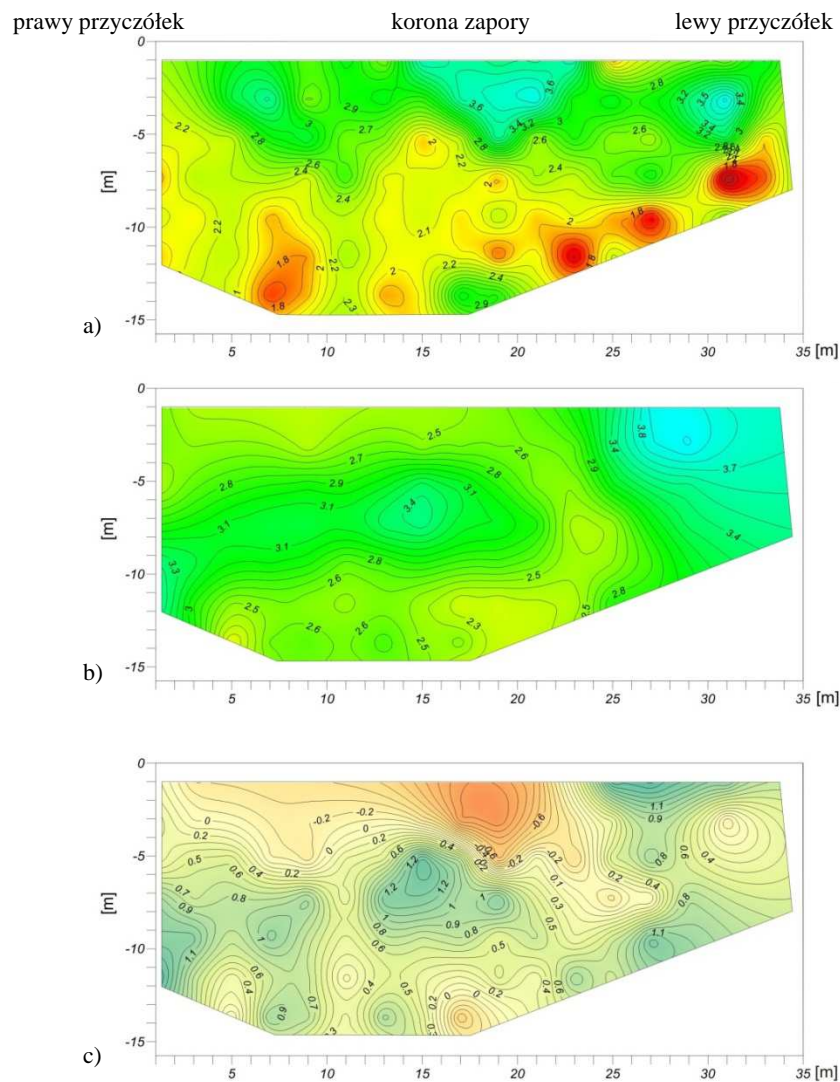
Otrzymane wyniki porównano z badaniami wykonanymi w 2009 r. (rys. 2). W rezultacie wykonanego spoinowania oraz cementacji korpusu zapory uzyskano na ścianach odpowietrznej i odwodnej wzrost prędkości fal sejsmicznych rzędu 10%. Wskazuje to na znaczący wzrost wytrzymałości i szczelności materiału korpusu zapory kamiennej w iniektowanej strefie.

Rys. 2. Prędkości fal sejsmicznych v_p [km/s] na powierzchni odwodnej zapory kamiennej (widok od strony wody dolnej); a) rozkład prędkości w 2009 r., b) rozkład prędkości w 2012 r., c) różnice prędkości (mapa b minus mapa a) (na podstawie [8])
