Mirosław BISKUP¹
Juliusz CIEŚLA²
Marian SKAWIŃSKI³
Łukasz TOPCZEWSKI⁴

AWARIE KABLI SPRĘŻAJĄCYCH W TRAKCIE REALIZACJI BETONOWYCH OBIEKTÓW MOSTOWYCH

FAILURES OF PRESTRESSING CABLES DURING EXECUTION OF CONCRETE BRIDGES

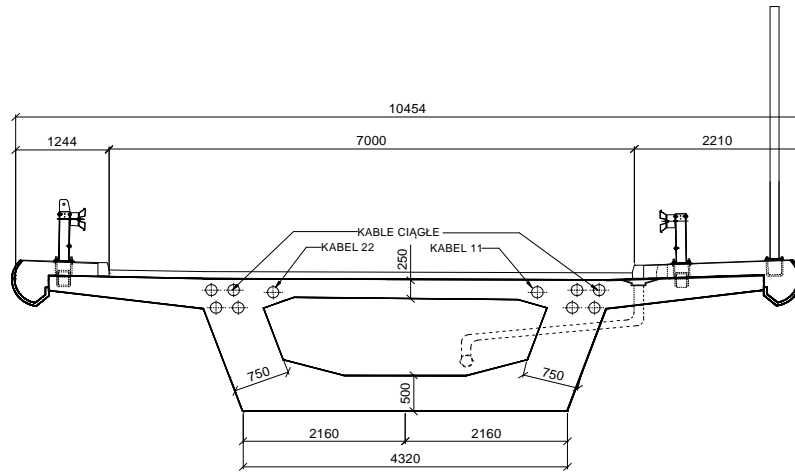
Rys. 1. Przekrój poprzeczny przęsła nad podporą 5

Na rys. 1 pokazano przekrój poprzeczny, a na rys. 2 przekrój podłużny przęsła nad podporą 5, w strefie gdzie wystąpiła awaria. Na rysunkach tych pokazano trasę kabla odcinkowego nr 22 nad podporą 5, który uległ awarii.

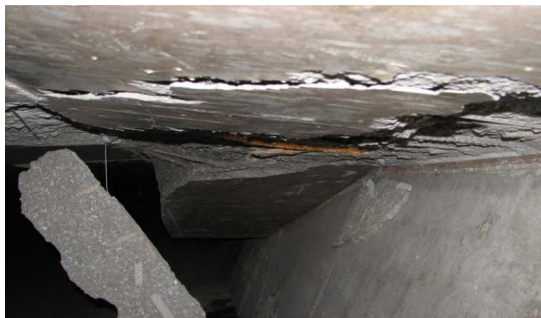
Rys. 3. Widok górnej płyty skrzynki bezpośrednio po awarii

Awaria nastąpiła w czasie naciągu kabla nr 22 i polegała na nagłym odspojeniu się betonu, stanowiącego otulinę w jego krzywoliniowej części w sąsiedztwie podpory 5, obok bloku kotwiącego tego kabla [1]. Obszar zniszczenia struktury betonu był dość znaczny i wyniósł około 1,8 m wzdłuż przęsła i około 0,9 m w poprzek przęsła. Zniszczoną strefę betonu bezpośrednio po awarii pokazano na rys. 3.

Na podstawie dokonanych oględzin można było stwierdzić, że minimalna otulina kabla wynosiła tylko około 8 cm. Po zwolnieniu kabla nr 22 stwierdzono również rysy na bloku kotwiącym i płycie w strefie odgięcia kabla nr 11, położonego po drugiej stronie skrzynki w stosunku do miejsca awarii kabla nr 22. W miejscu tym nie stwierdzono jednak większego uszkodzenia strefy betonu otulającej kabel. Uszkodzeń w pozostałych strefach odgięć kabli nad podporowych nie stwierdzono.

Ze względu na lokalny charakter awarii, bardziej szczegółowej analizie poddano strefy odgięć odcinkowych kabli nad podporowych. Na podstawie przeglądu dokumentacji, a zwłaszcza rysunków tych stref, można stwierdzić, że w projekcie nie zastosowano zbrojenia do przeniesienia sił wywołanych dociskiem, występującym na wewnętrznej krzywiznie kabla i w związku z tym wynikające z tego oddziaływania przenoszone są wyłącznie przez beton. Jest to sprzeczne z kardynalną zasadą, przyjmowaną żelbecie, że siły wywołujące rozciąganie powinny być przenoszone przez zbrojenie, a beton powinien pracować wyłącznie na ściskanie. W konsekwencji nośność tej strefy zależy od wytrzymałości betonu na rozciąganie i od grubości otuliny. W rezultacie konstrukcja jest bardzo wrażliwa na niedokładności wynikające w trakcie wykonawstwa, na przykład zmniejszenie grubości otuliny powoduje proporcjonalne obniżenie nośności tej strefy.

Podobnie określone naprężenia rozciągające, dla stwierdzonej na budowie otuliny kabla 22 o grubości 8,0 cm, wyniosły aż 2,68 MPa, czyli w przypadku tym wartość ta przekroczyła około dwukrotnie wartość wytrzymałości obliczeniowej betonu na rozciąganie, co tłumaczy przyczynę występienia awarii.

Powyższe wyliczenia potwierdzają fakt, że otulina betonowa kabla znajduje się w stanie krytycznym i przy jakichkolwiek niedokładnościach w jego ułożeniu naprężenia w betonie mogą przekroczyć wartości dozwolone i doprowadzić do awarii. Na podstawie dokonanych analiz, podjęto decyzję o wzmocnieniu wszystkich strefy odgięć kabli nad podporowych.

- strefy odgięć kabli, które nie zostały jeszcze zabetonowane można było wzmocnić przez zastosowanie odpowiedniego zbrojenia dodatkowego, które mogły przenieść promieniowy nacisk tych kabli na beton na ich krzywoliniowych odcinkach.
- strefę odgięcia kabla 22, w pobliżu podpory 5, gdzie nastąpiła awaria oraz strefy odgięć pozostałych kabli nad podporowych, wzmocniono przez zaprojektowa-

nie podpór żelbetowych w kształcie pilastrów, obejmujących w planie uszkodzone strefy płyty górnej przekroju skrzynkowego.

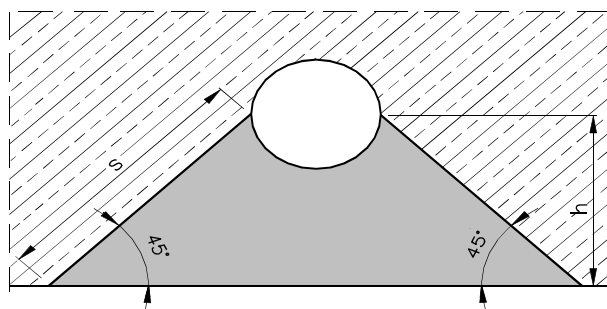
Rys. 4. Schemat zniszczenia strefy betonu pod kablem

Przyjęto przy tym, że zniszczenie następuje na skutek nacisku kabla na jego krzywiznie na beton, poprzez wyrwanie klina odłamu betonu pod kątem 45° (rys. 4).

Obliczony według wzoru (1) nacisk kabla na beton, przy przyjętym w projekcie promieniu krzywizny $r = 6,0$ m, wyniósł $q_z = 1,060$ MN/m. Szerokość przełomu $2s$ określić można z zależności geometrycznych, przyjmując wymiary kabla i otuliny z projektu. Stąd $h = 22,0 + 6,0 = 28,0$ cm, a połowa szerokości przełomu:

Z powyższego wynika, że řrednie naprężenia w betonie, nawet przy zachowaniu wymiarów przyjętych w projekcie, sę równe lub większe od wartości wytrzymałości obliczeniowej betonu na rozciąganie.

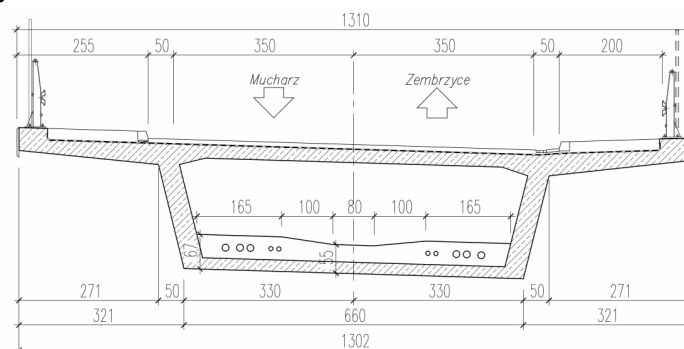
Rys. 5. Przekrój poprzeczny przęsła z dewiatorem

W obliczeniach oddziaływania kabli na konstrukcję uwzględniono doraźne i reologiczne straty siły sprężającej oraz współczynnik obciążeń γ_p , który wynosi 1,2 lub 0,85, w zależności od tego, czy siła sprężająca dzieła obciążająco, czy odciążająco. Przekrój poprzeczny przęsła z dewiatorem przedstawiono na rysunku 5, natomiast schemat układu dewiatorów oraz kabli w przekroju podłużnym przęsła 1-2 pokazano na rysunku 6.

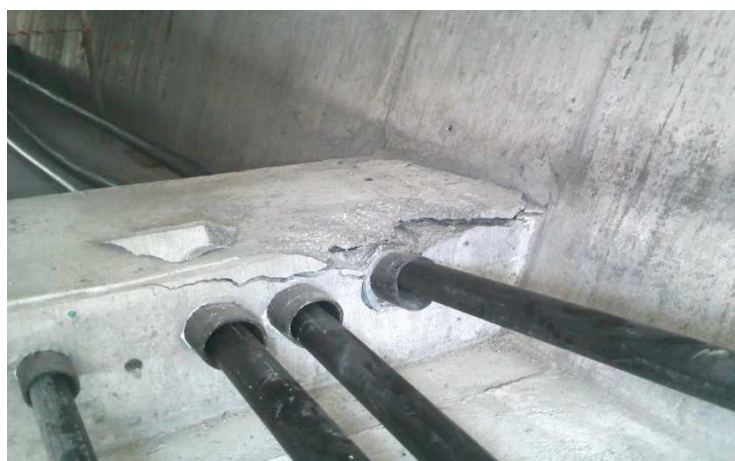
Rys. 7. Widok zniszczonego fragmentu dewiatora

Awaria miała miejsce w trakcie naciągu kabla Y11Z w dewiatorze w przekroju C-C przęsła 1-2. W rezultacie nastąpiło oderwanie fragmentu betonu dewiatora bezpośrednio nad kablem sprężającym (Rys. 7). Po awarii naciąg kabla został zwolniony.

- dla projektowanego położenia kabli sprężających, maksymalna wartość naprężeń wynosi 1,75 MPa, a średnia 1,13 MPa,
- dla rzeczywistego położenia kabli sprężających, wynikającego z błędów wykonawczych, obliczona maksymalna wartość naprężeń wynosi 2,32 MPa, a średnia 1,23 MPa,
- w dewiatorze w którym nastąpiła awaria wartość naprężeń wynosiła 1,57 MPa,

Elementem dodatkowym, który bez wątpienia wpłynął na skalę awarii dewiatora C-C, to błędy wykonawcze, popełnione podczas tyczenia tras kabli.

Analizując dokumentację projektową obiektu, nasuwa się od razu istotne spostrzeżenie, że w dewiatorach nie przewidziano zbrojenia, które skutecznie może przejąć naprężenia rozciągające w betonie, spowodowane działaniem wypadkowych sił naciągu kabli. Zastosowane w dewiatorach zbrojenie w postaci strzemion nie może przenieść naprężeń w wymaganym kierunku, co sprawia, że beton zachowuje się jak niezbrojony. Elementarną zasadą powinno być stosowanie specjalnych prętów zszywających, przeciwdziałających rozwarstwieniu się betonu,

ewentualnie przepon, które przeniosłyby siły powodujące rozciąganie w betonie. Wytrzymałość betonu na rozciąganie powinna być traktowana jedynie jako rezerwa, a nie podstawowy element zapewniający nośność dewiatora.

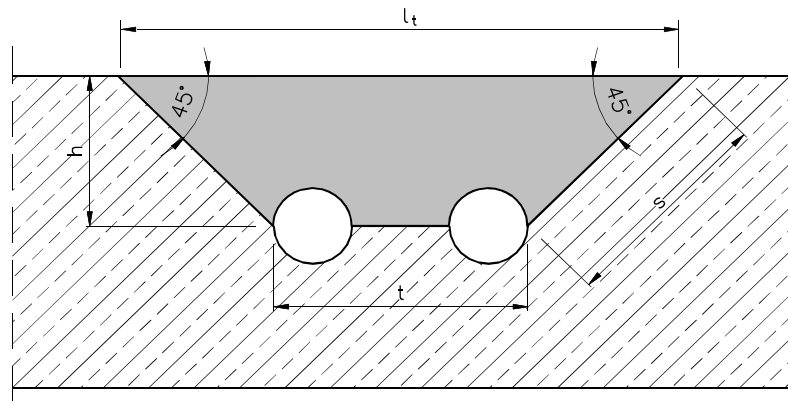
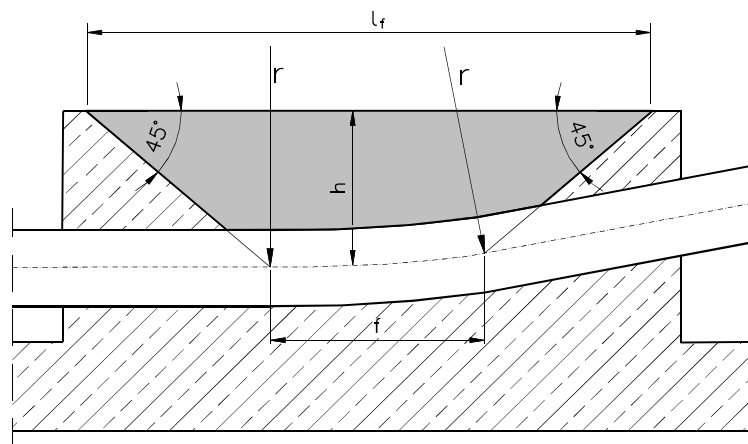
Przyjęto hipotetyczne założenie, że zniszczenie dewiatora następuje na skutek docisku kabli do betonu na ich krzywiźnie o natężeniu q_z (por. pkt. 1). Wypadkowa tego obciążenia wywołuje naprężenia rozciągające w betonie, które w konsekwencji powodują oddzielanie się klina odłamu betonu w dewiatorze pod kątem 45° . Na rys. 8 i 9 przedstawiono widok klina odłamu betonu dla przypadku dwóch kabli odgiętych w dewiatorze.
