Dominika KUŚNIERZ-KRUPA<sup>1</sup>  
 Michał KRUPA<sup>2</sup>

## UWAGI DO REWALORYZACJI TERENU WOKÓŁ ZABYTKOWEGO KOŚCIOŁA PW. ŚW. MARCINA W GRYWAŁDZIE

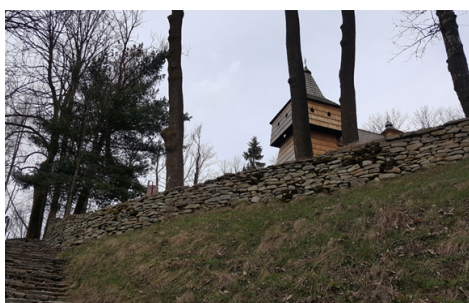
Ryc. 5. Kościół pw. św. Marcina w Grywałdzie. Widok od południa na fragment muru ogrodzeniowego oraz schodów terenowych. Fot. D. Kuśnierz-Krupa, 03.2016

Fig. 5. The St. Martin church in Grywałd. View from the south onto fragment of the surrounding wall and outside stone steps. Photo by D. Kuśnierz-Krupa, 03.2016

Kościół pw. św. Marcina w Grywałdzie w wieku XX oraz na początku XXI wieku przechodził kilka remontów konserwatorskich, z których większość została wymieniona wyżej. W związku z czym wydaje się on być w dobrym stanie technicznym. Natomiast elementy małej architektury, wykonane z dzikiego kamienia, takie jak schody terenowe prowadzące od południa na wzniesienie, na którym położony jest obiekt; dwie symboliczne bramy w murze ogrodzeniowym (w postaci filarów z dzikiego kamienia) oraz ciągi piesze prowadzące od bram do kościoła, są w złym stanie technicznym. Można zaryzykować stwierdzenie, że ostatni kompleksowy remont konserwatorski tych elementów zagospodarowania terenu wokół świątyni miał miejsce w połowie XX wieku, o czym wspomina w swoim opracowaniu M. Kornecki [13].

Prawdopodobnie w ciągu następnych 60 lat prowadzono jedynie drobne prace naprawcze polegające m.in. na założeniu metalowej balustrady przy schodach terenowych, na uzupełnieniu zaprawy oraz brakujących elementów schodów terenowych, muru kościelnego, bram oraz traktów pieszych. Część z tych prac, prowadzonych jeszcze w wieku XX, zapewne z powodu braku środków finansowych, była wykonywana nieprofesjonalnie, metodą gospodarczą. Toteż ich efekt był krótkotrwały, a stan techniczny przedmiotowych elementów zagospodarowania terenu wokół kościoła stale się pogarszał.

Pierwszym krokiem w procesie konserwacji przedmiotowych elementów winno być usunięcie z ich powierzchni (poprzez skucie) pozostałości starych zapraw, będących skutkiem doraźnych remontów. Następnie elementy te należy wyczyścić na sucho, np. metodą strumieniowo-ścierną z wykorzystaniem urządzenia o stycznym kącie uderzenia ścierniwa do czyszczonej powierzchni, co redukuje ryzyko powstania uszkodzeń kamienia. Kolejnym krokiem w przedmiotowym procesie jest usunięcie (przy pomocy właściwego środka) z rewaloryzowanych obiektów soli, grzybów, pleśni, glonów i innych zabrudzeń, których nie usunięto podczas czyszczenia metodą strumieniowo-ścierną. Te kamienie, które są w szczególnie złym stanie należy wzmocnić. Zabieg wzmocnienia można podzielić na dwa etapy: wzmocnienie wstępne (przed czyszczeniem) i wzmocnienie zasadnicze. Do wzmocnienia należy użyć preparatu na bazie czystego (pozbawionego rozpuszczalników organicznych) krzemianu etylu z dodatkiem katalizatora, który zapewni doskonałą penetrację na dużą głębokość. Takie elementy jak schody terenowe czy dojścia do kościoła wykonane z kamienia winny być przełożone i uzupełnione identycznym do oryginalnego materiałem (dziki kamień lokalny). Należy przy tym dążyć do otrzymania możliwie płaskiej powierzchni, wygodnej dla użytkowników. Z kolei w przypadku prac konserwacyjnych przy kamiennych filarach należy uzupełnić spoinowanie kamienia. Można tutaj zastosować zaprawę, która jest zarabianą emulsją żywicy epoksydowej w wodzie, dzięki czemu otrzymuje się elastyczny materiał, a spoiny nie wykruszają się przy naprężeniach [14].

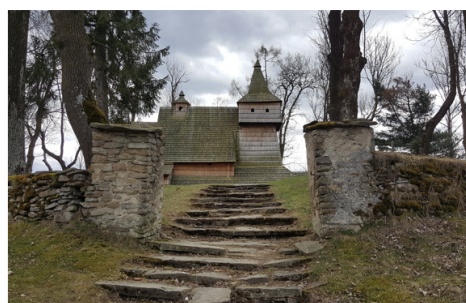
Ryc. 6. Kościół pw. św. Marcina w Grywałdzie. Widok na filary z dzikiego kamienia tworzące symboliczną bramę (od strony północnej) w murze ogrodzeniowym. Fot. D. Kuśnierz-Krupa, 03.2016

Fig. 6. The St. Martin church in Grywałd. View onto columns from rough stone creating symbolic gates (from the north) in the surrounding wall. Photo by D. Kuśnierz-Krupa, 03.2016

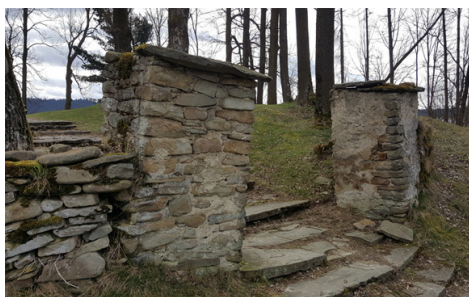
Ryc. 7. Kościół pw. św. Marcina w Grywałdzie. Widok od północnego-wschodu na fragment muru ogrodzeniowego oraz filary. Fot. D. Kuśnierz-Krupa, 03.2016

Fig. 7. The St. Martin church in Grywałd. View from the north-east onto a fragment of the surrounding wall and columns. Photo by D. Kuśnierz-Krupa, 03.2016

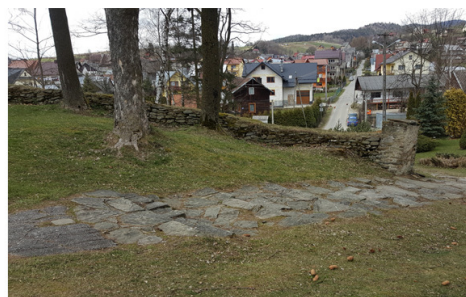
Ryc. 8. Kościół pw. św. Marcina w Grywałdzie. Widok od wschodu na schody terenowe poprowadzone od bramy północnej. Fot. D. Kuśnierz-Krupa, 03.2016

Fig. 8. The St. Martin church in Grywałd. View from the east onto outside stone steps running from the north gate. Photo by D. Kuśnierz-Krupa, 03.2016
