Krystyna WRÓBEL<sup>1</sup>  
Wiesław KUBISZYN<sup>2</sup>

## REMONT ZABYTKOWEGO OGRODZENIA LETNIEGO PAŁACU LUBOMIRSKICH W RZESZOWIE

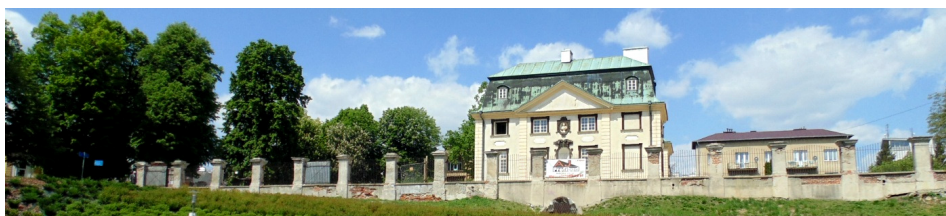
Układ ogrodzenia w terenie z określeniem zakresu i etapów remontu pokazana na rys. 2. Widok ogólny ogrodzenia przed remontem przedstawia rys. 3. Jego stan techniczny oceniono jako katastrofalny na podstawie szczegółowych ekspertyz mykologicznej, konstrukcyjnej-budowlanej i opinii geotechnicznej zawartych w [4].

Rys. 3. Widok ogólny ogrodzenia od strony południowej - stan przed remontem

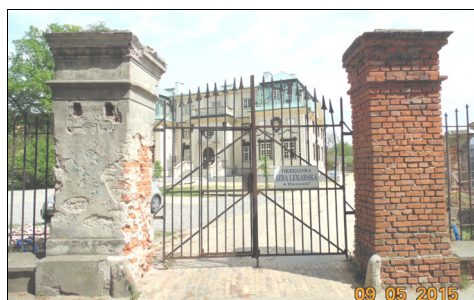
Stan techniczny słupów ceglanych i murków ceglanych pomiędzy słupami oceniono jako awaryjny (rys. 4). Degradacja elementów ogrodzenia nastąpiła w całej grubości przekroju i wzdłuż całej ich wysokości (oprócz słupa nr 2 przemurowanego w latach 80-tych). Zbyt płytkie posadowienie słupów ogrodzenia skutkowało licznymi zarysowaniami, spękaniami, wychyleniami i brakiem stabilności. Stan murków przęsłowych oceniono podobnie.

Rys. 4. Widok ogólny bramy i słupów nr 2 i 3

- fundamenty i cokoły słupów jako żelbetowe,
- trzony słupów - jako ceglane z rdzeniem żelbetowym, a ich głowice jako żelbetowe, prefabrykowane,
- podwaliny pod przęsła ogrodzenia jako żelbetowe, oparte na cokołach słupów, zabezpieczono od wierzchu czapkami żelbetowymi prefabrykowanymi.

Słupy bramy i bramki połączono wspólną podwaliną w celu wyeliminowania wzajemnego przemieszczania się tych elementów względem siebie.

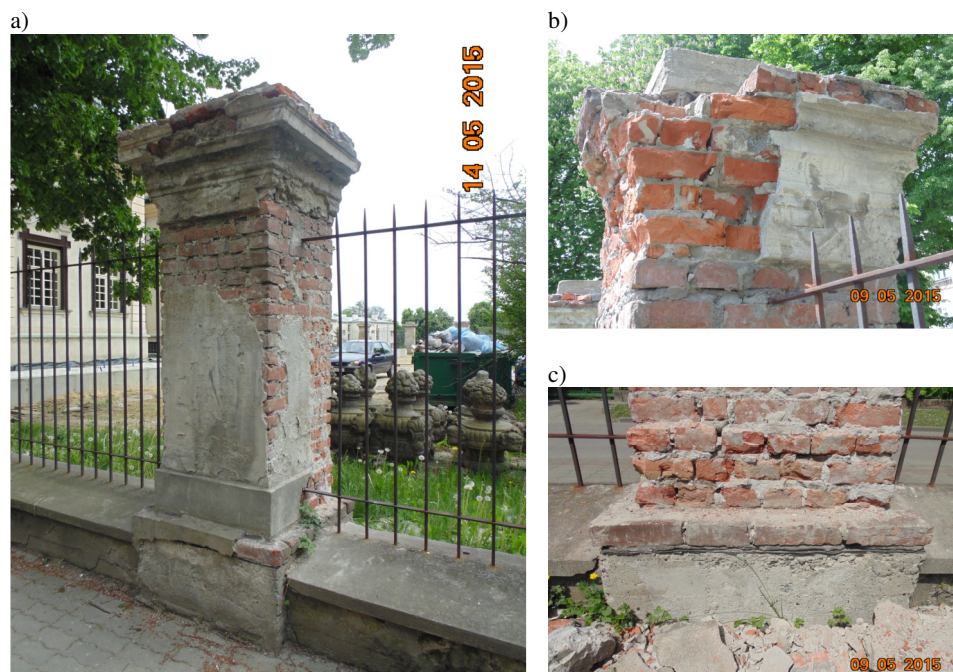
Stan techniczny tej części ogrodzenia okazał się najlepszy (rys. 5):

- posadowienie słupów prawidłowe - stan dobry,
- izolacje poziome z papy (z niewielkimi ubytkami) pomiędzy częścią murowaną słupów i fundamentami betonowymi w dobrym stanie,
- trzony słupów z ubytkami, ale nadające się do remontu,
- część głowicowa wszystkich słupów w stanie awaryjnym, zawilgocone i przemrożone, odpadające fragmenty tynków i cegieł stanowią zagrożenie bezpieczeństwa życia i zdrowia ludzi,
- murki pomiędzy słupami - stan techniczny zły.

Rys. 5. Słup nr 18: a) widok ogólny od strony zewnętrznej, b) widok głowicy od strony posesji, c) widok podstawy od strony posesji

- rozbiórka uszkodzonych, zawilgoconych i zagrzybionych głowic ceglanych wszystkich słupów oraz w całości cokołów przęseł ogrodzenia,
- skucie tynków z całej powierzchni słupów pozostawianych, uzupełnienie izolacji poziomej, uzupełnienie cegłą pełną ubytków trzonów słupów,
- naprawa betonowych cokołów słupów jednym z systemów naprawczych PCC,
- budowa nowych cokołów przęseł ogrodzenia jako żelbetowych,
- otynkowanie słupów systemem tynków renowacyjnych,
- montaż nowych, żelbetowych głowic słupów i czapek cokołów przęseł ogrodzenia.

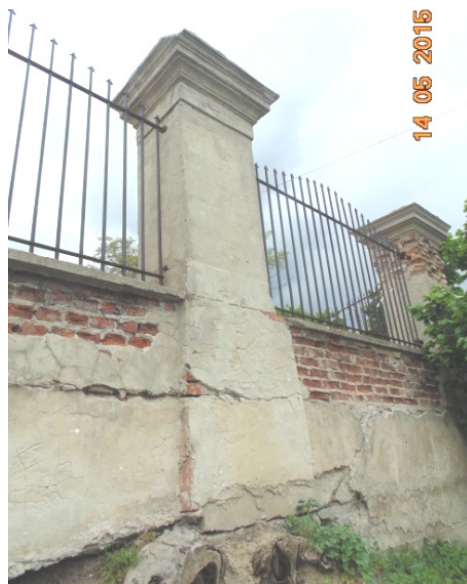
Ściana oporowa wykonana z materiałów złej jakości, liczne ubytki, spękania i uszkodzenia (rys. 6, 8), stan bardzo zły - wymaga gruntownego remontu,

- brak jakiejkolwiek izolacji przeciwwilgociowej, co spotęgowało zakres zniszczeń i degradacji biologicznej wszystkich elementów ogrodzenia (rys. 6-9),
- słupy i ceglane, murki przeszłowe - bardzo zły stan techniczny - degradacja materiału tych elementów objęła równomiernie ich przekrój wzdłuż wysokości,
- odpadające luźne kawałki materiałów budulcowych ogrodzenia w tym obszarze, gdzie na teren rekreacyjny przy fontannie przychodzi bardzo wiele osób stanowią potencjalne zagrożenie zdrowia i życia ludzi.

Rys. 6. Zaniedbania wykonawcze ściany oporowej (pod słupem 44 pozostawiony pień drzewa), degradacja murków ceglanych

- naprawy istniejącej ściany oporowej poprzez zszycie powstałych pęknięć, uzupełnienie podstawy ściany w obszarze, gdzie posadowiono ją na pniu ściętego drzewa (rys. 6.), reperacja ubytków korozyjnych betonu systemem zapraw naprawczych PCC,
- w obszarze dużej różnicy terenu po obu stronach ogrodzenia wybudowanie odcinka ściany oporowej celem posadowienia ogrodzenia (pomiędzy słupami 51-55), w nawiązaniu do poziomu posadowienia ściany istniejącej,
- odwodnienie obszaru za ścianą oporową z zastosowaniem drenażu.

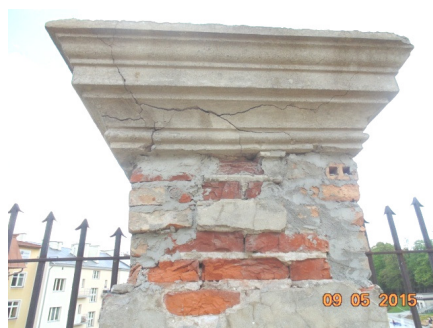
Rys. 7. Widok uszkodzeń głowicy słupa nr 45

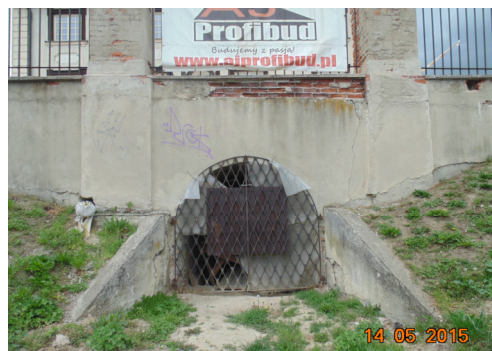
Rys. 8. Uszkodzenia pomiędzy słupami 49-50

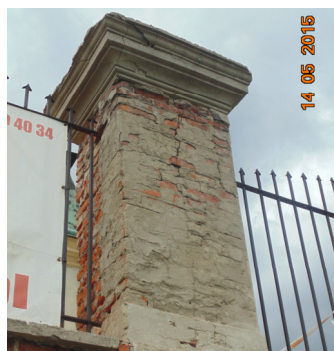
Rys. 9. Pionowe pęknięcie słupa 49

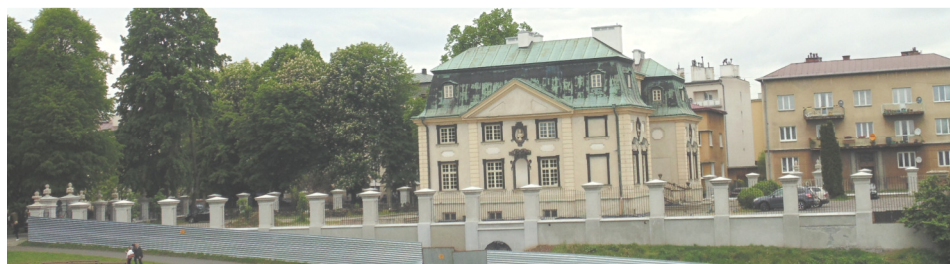
Rys. 11. Widok ogrodzenia od strony południowej - stan po remoncie

- 1) Brak jakiegokolwiek zabezpieczenia przed oddziaływaniem czynników agresywnych, wcześniejsze remonty - powierzchniowe i niezgodne ze sztuką budowlaną oraz brak dbałości o stan techniczny ogrodzenia poprzednich właścicieli i użytkowników Pałacu doprowadziły do całkowitego zużycia technicznego większości elementów ogrodzenia.
- 2) Przywrócenie stanu prawidłowego wymagało dużych nakładów finansowych i organizacyjnych oraz zaangażowania wielu osób.
- 3) Ścisła współpraca właściciela Pałacu, Wojewódzkiego Urzędu Ochrony Zabytków, autorów prac projektowych i eksperckich, ścisły nadzór nad prowadzonymi pracami restauracyjnymi, staranne wykonawstwo oraz znacząca pomoc finansowa Prezydenta Miasta Rzeszowa pozwoliły doprowadzić ogrodzenie terenu do stanu prawidłowego, uzyskać jego lekką formę, podkreślającą kunszt bryły budynku (rys. 11).
