PROBLEMATYKA BUDOWLANO-KONSERWATORSKA ZABYTKOWYCH OBIEKTÓW KONSTRUKCJI DREWNIANYCH NA PRZYKŁADZIE KOŚCIOŁA PW. ŚW. MIKOŁAJA BISKUPA W DOMARADZU

BUILDING - CONSERVATION ISSUES OF THE WOODEN STRUCTURES OF HISTORIC BUILDINGS ON THE EXAMPLE OF THE CHURCH UNDER THE INVOCATION OF ST. NICHOLAS BISHOP IN DOMARADZ

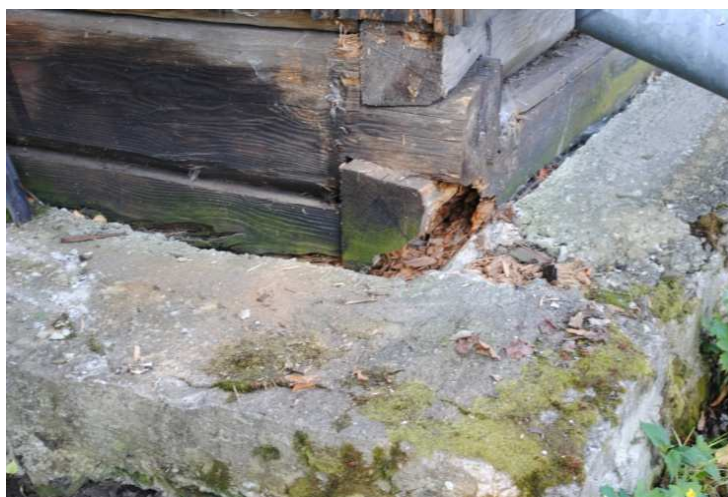
Rys. 2. Widok belek podwalinowych, strona wschodnia, 2012, fot. Ł. Gołda

Fig. 2. View of ground beams, eastern side, photo Ł. Gołda

Należy podkreślić, że wieniec belek podwalinowych jest elementem konstrukcyjnym każdego obiektu drewnianego najniżej położonym i narażony jest na zawilgocenie, co może skutkować pojawieniem się korozji biologicznej.

Niestabilność belek podwalinowych również może powodować osiadanie oraz niepożądane spękania konstrukcji. W większości obiektów z XV w. istnieje małe prawdopodobieństwo zachowania się pierwotnego materiału, z którego zostały wykonane belki posadowienia. Tak też było z podwalinami kościoła w Domaradzu.

Belki podwaliowe połączone w narożach na „jaskółczy ogon” wykazywały rozluźnienia i znaczny stopień korozji biologicznej. Przyjęta metoda budowlano - konserwatorska polegała na wymianie zniszczonych belek, całego wieńca wraz z przemurowaniem podmurówki kamiennej z wykorzystaniem odzyskanego

materiału. Wykonanie takiego zakresu prac wymagało dużej precyzji i zachowania bezpieczeństwa. Posłużono się poprawnie wykonanym stemplowaniem konstrukcji. Pomimo, że całkowita wymiana belek podwali nowych, nie jest podejściem w pełni konserwatorskim z uwagi na wprowadzanie zupełnie nowej struktury materiału, która nie ma wartości oryginalnej, to w tym przypadku, była konieczna i zrozumiała pod względem bezpieczeństwa konstrukcji. Nowe elementy tj. belki wykonano z zachowaniem pierwotnych przekrojów, gatunku materiału, sposobu łączenia i obróbki ciesielskiej, a izolację poziomą położono tradycyjnymi metodami (papa na lepiku).

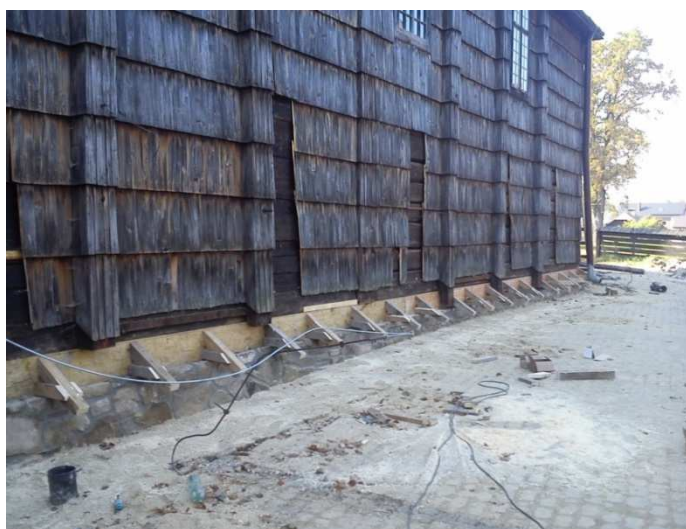
Rys. 3. Wymieniona belka podwalinowa z przemurowaną podmurówką kamienną oraz konstrukcją pod fartuch ochronny, strona północna, 2012, fot. Ł. Gołda

Fig. 3. Replaced ground beam with the rebuilt stone wall base and score apron structure, north side, photo Ł. Gołda

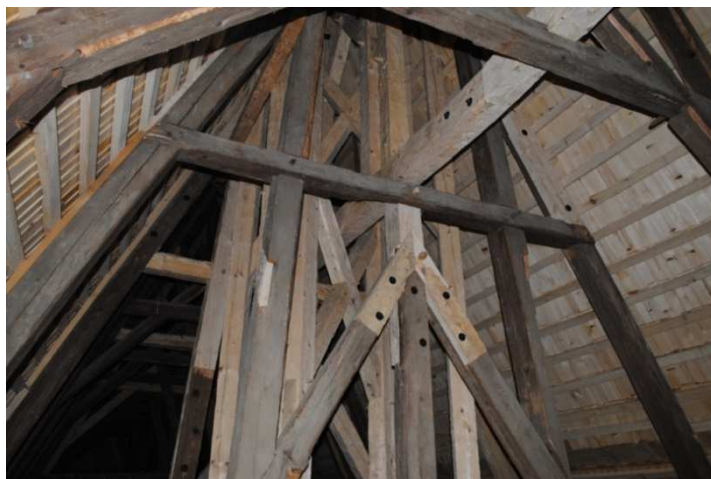
Rys. 4. Widok scalenia protezy z pierwotnym materiałem za pomocą kutych śrub, 2014, fot. Ł. Gołda

Fig. 4. View of merging of the prosthesis with the primary material by means of forged bolts, 2014, photo Ł. Gołda

Bezpodstawne stosowanie łączników stalowych jest błędem w podejściu konserwatorskim, ale może być dopuszczalne w przypadkach, kiedy element konstrukcyjny nie podlega w całości wymianie, lecz należy wykonać uzupełnienie materiału o tzw. „protezę” i scalić z pierwotnym elementem nie pozbawiając stateczności konstrukcji.

Takie rozwiązanie przyjęto przy wzmacnianiu więźby dachowej. Dodatkowym zabezpieczeniem konstrukcji jest jej oczyszczenie i impregnacja, która chroni materiał przed korozją biologiczną.

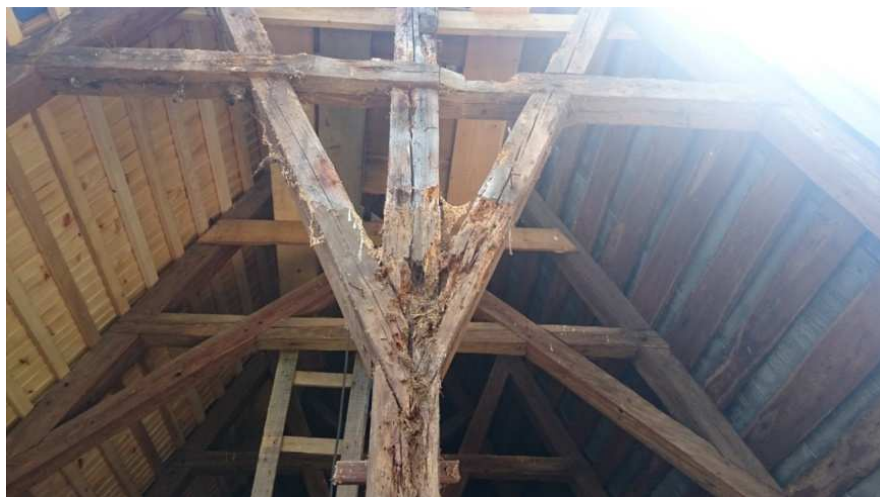
Rys. 5. Widok zniszczonego więzara dachowego ściany szczytowej, strona zachodnia, 2014, fot. Ł. Gołda

Fig. 5. View of the damaged roof truss of the end wall, western side, 2014, photo Ł. Gołda

Prace budowlano - konserwatorskie więźby dachowej były wykonane z pozostawieniem obecnej konstrukcji. Remont polegał na wymianie zniszczonych elementów z zachowaniem połączeń ciesielskich i nie naruszał statyki dachu. Wymieniane fragmentami elementy scalane były z istniejącymi lub dawane nowe, w przypadku znacznego zniszczenia. W przypadku wymiany całego elementu i scalenia z konstrukcją zastosowano i odtworzono pierwotne zacięcia ciesielskie na tzw. „płetwę” a elementy łączono na kołki.

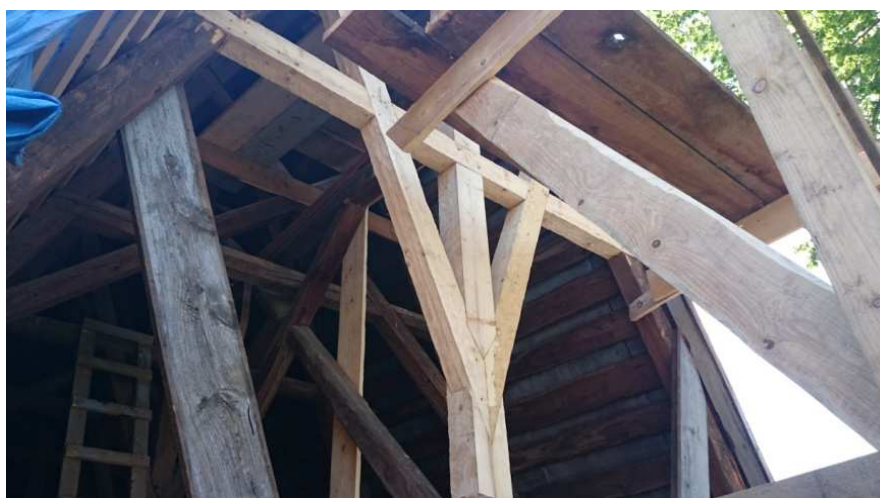
Rys. 6. Nowy więzara dachowy ściany szczytowej, strona zachodnia, 2014, fot. Ł. Gołda

Fig. 6. New roof truss of the end wall, western side, 2014, photo Ł. Gołda

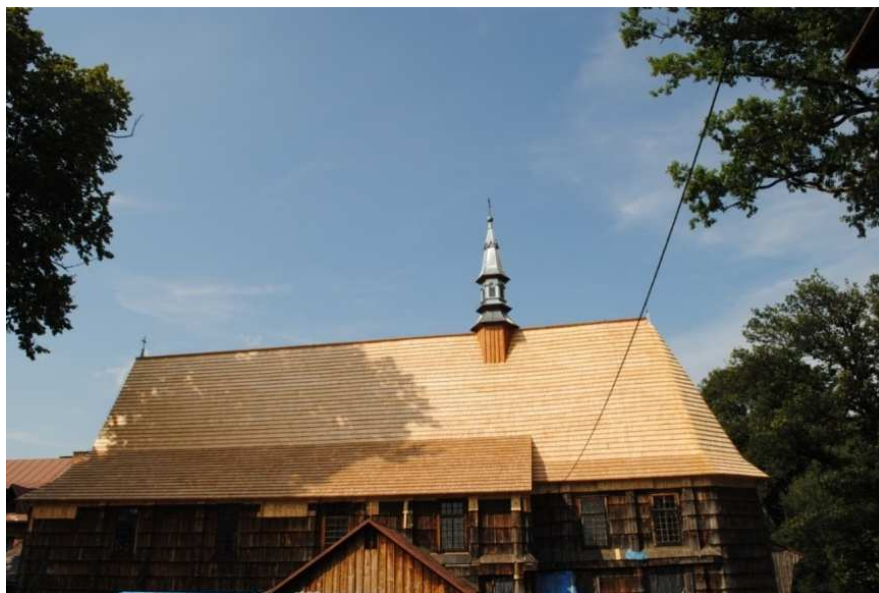
Rys. 7. Widok nowego pokrycia gontowego więźby dachowej z oblachowaniem sygnaturki, 2014, fot. Ł. Gołda

Fig. 7. View of new shingled roof framework with the flashing of spirelet, 2014, photo Ł. Gołda

Podjęta została decyzja o odtworzenie pierwotnego pokrycia dachu, jakim był gont. Przywrócenie historycznego pokrycia miało uzasadnienie wynikające z dokumentacji archiwalnej.

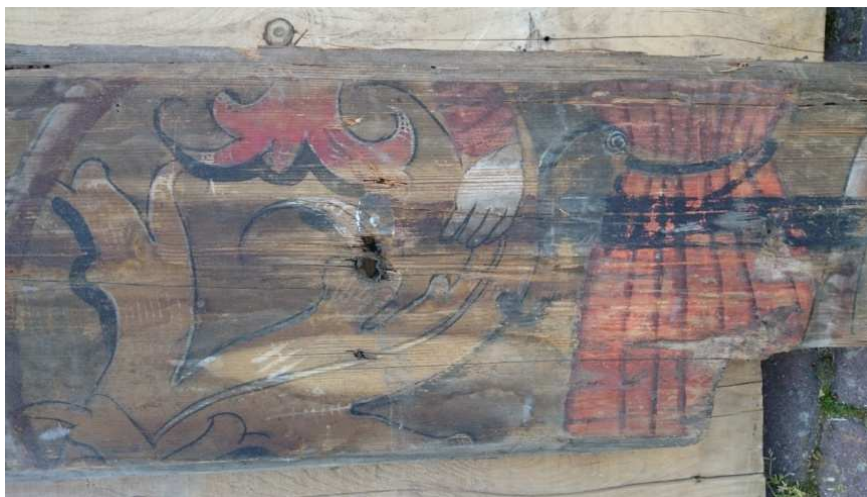
W kościele odnotowano nawarstwienia kulturowe: znaki ciesielskie, malowidła, które stanowią cenną wartość historyczną i dydaktyczną. Odkryto fragmenty zaskrzynienia z pierwotną polichromią malowaną bezpośrednio na deskach, co może być dowodem na XV wieczne pochodzenie kościoła.

Rys. 8. Fragment pierwotnej polichromii na zaskrzypieniu, 2013, fot. Ł. Gołda

Fig. 8. A fragment of the original polychrome on connecting fragments, 2013, photo Ł. Gołda

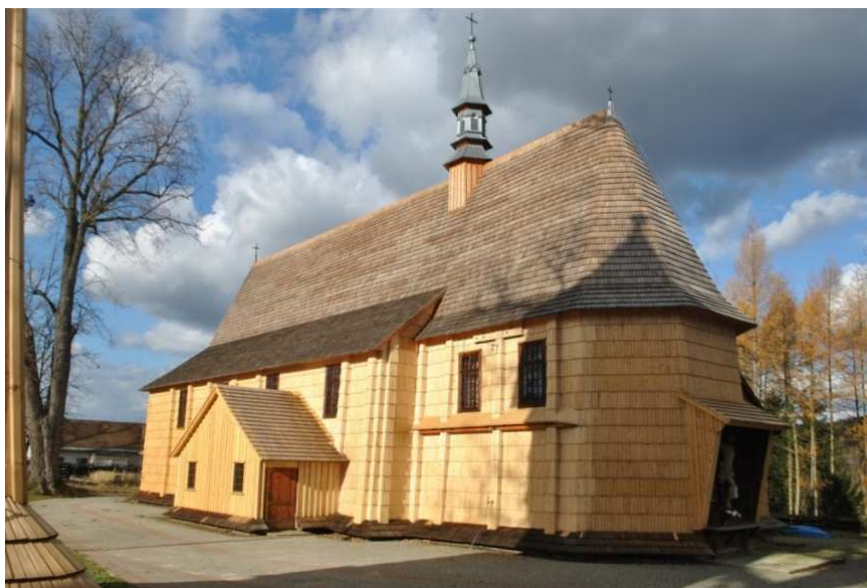
Rys. 9. Widok kościoła po remoncie, strona południowo – wschodnia, 2015, fot. Ł. Gołda

Fig. 9. View of the church after the repair, south – eastern side, photo Ł. Gołda
