ZAWILGOCENIE ŚCIAN BUDYNKU MIESZKALNEGO PO DOCIEPLENIU

Autorzy przedstawili wyniki wybranych pomiarów i analizę stanu wilgotnościowego fragmentu docieplonej ściany budynku wielorodzinnego wykonanego w technologii tradycyjnej wykazując, iż uproszczone analizy ciepłno-wilgotnościowe wykonane w fazie projektowej, nieuwzględniające początkowego zawilgocenia przegrody powoduje znaczące zawilgocenia i zagrzybienia ściany od strony wewnętrznej. Uszkodzenia takie są bardzo uciążliwe dla mieszkańców budynków poddanych termomodernizacji.

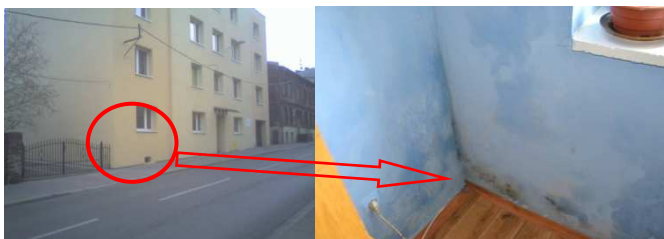
zewnątrznych budynków, a w konsekwencji zagrzybienia, w krótkim okresie po wykonaniu docieplenia nasuwają pytanie czy i jakie badania lub obliczenia należałoby wykonać aby uniknąć pojawiania się takich zjawisk, zwłaszcza w budynkach mieszkalnych (rys. 1).

Rys. 1. Zawilgocenie i zagrzybienie budynku po dociepleniu

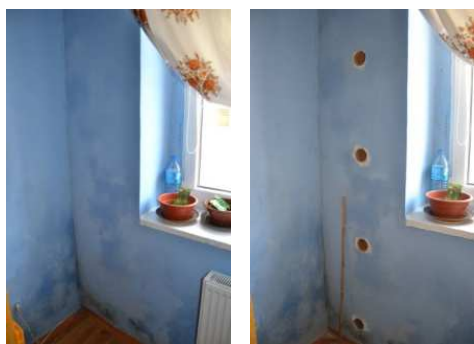
Przedmiotowy budynek jest całkowicie podpiwniczony, posiada 4 kondygnacje nadziemne. Budynek został wykonany w technologii tradycyjnej z elementów drobnowymiarowych (cegły pełnej). Stolarka okienna w części mieszkalnej w znacznej części wymieniona na nową PVC. Budynek docieplony w październiku 2014 r. W ramach prac dociepleniowych wykonano następujące prace które polegały na dociepleniu ściany 30 cm poniżej gruntu do górnej linii cokołu styropianem EPS 100 gr. 14,0 cm oraz dociepleniu ściany piwnicy na elewacji północnej do fundamentów styropianem EPS 100 gr. 14,0 cm [5]. Pierwsze widoczne zawilgocenia wystąpiły w mieszkaniach parteru w krótkim okresie po termomodernizacji (grudzień 2014 r.). Zawilgocenia występowały w mieszkaniach położonych na parterze w tym głównie w części narożnej budynku - rys. 2.

Rys. 2. Zawilgocenia ścian parteru po dociepleniu, z miejscem pobrania próbek

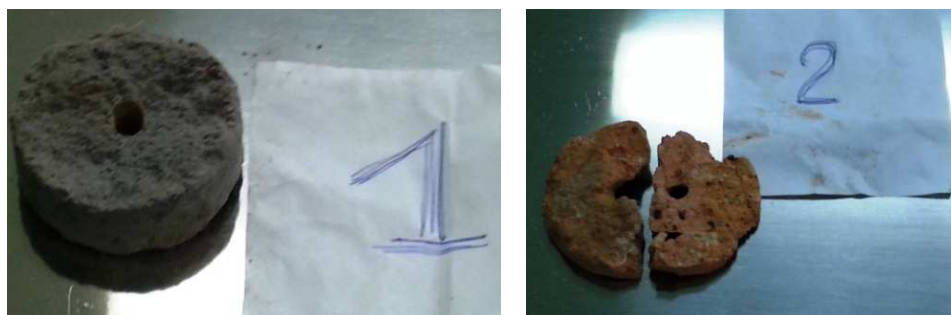
Pomiary wykonano za pomocą przyrządu pomiarowego Testo 635-2 z sondą do pomiaru wilgotności materiałowej. Jest to przyrząd do pomiaru temperatury wilgotności powietrza, równowagi wilgotności materiału. Dokładność pomiarowa +/- 1 %. Badania przeprowadzano w grudniu 2014 r. Wykonane pomiary wykazały, iż na powierzchni wewnętrznej w miejscach pobranych próbek (miejsca wilgotnych plam) wilgotność tynku przekraczała 20%.

W celu określenia stopnia zawilgocenia ścian parteru w najbardziej zawilgoconym mieszkaniu od strony pomieszczeń pobrano cztery próbki ze ściany zewnętrznej (zlokalizowanej od strony zachodniej) (rys. 3 i 4). Probki pobrano kolejno z wysokości: 0,20 m, 0,70 m, 1,20 m, 1,70 m od podłogi. Pobrane próbki zbadano laboratoryjnie metodą wagowo-suszarkową. Dokładność pomiarowa +/- 0,01%.

Rys. 3, 4. Próbk nr 1 i 2 pobrana ze ściany zewnętrznej od wewnątrz w rejonie naroża

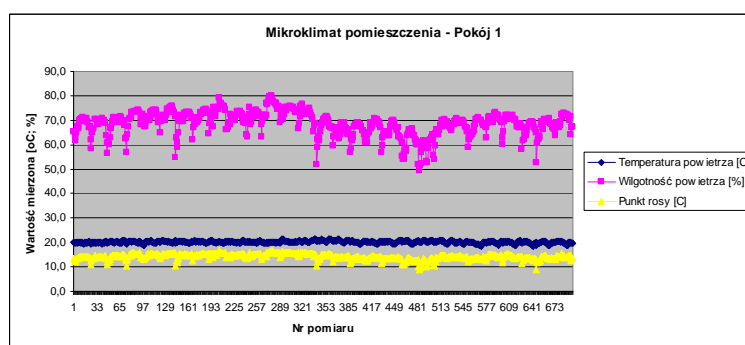
Rys. 6. Zestawienie wyników pomiarów temperatury i wilgotności

Analizując uzyskane wyniki postawiono hipotezę, iż przyczyną tak dużego wzrostu wilgotności ściany są prawdopodobnie dwa czynniki, których wzajemne działanie dało końcowy efekt:

- 1) niewłaściwa eksploatacja pomieszczeń,
- 2) początkowe duże zawilgocenie ściany zewnętrznej i ściany piwnicy, zarówno części, która jest zagłębiona w gruncie jak fragmentu wystającego ponad otaczający teren (przed wykonaniem robót ociepleniowych).

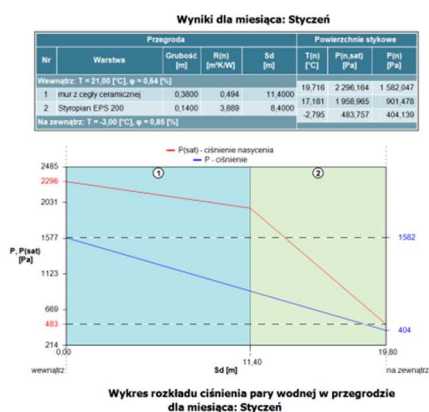
- brak kondensacji między warstwową w ciągu całego roku;
- brak kondensacji powierzchniowej;
- współczynnik przenikania ciepła $U_c=0,217$ W/(m²K) < $U_{\max}=0,25$ W/(m²K).

Rys. 7. Graficzna prezentacja wyników obliczeń zgodnie z PN-EN-13877 [1], brak kondensacji w przekroju przegrody

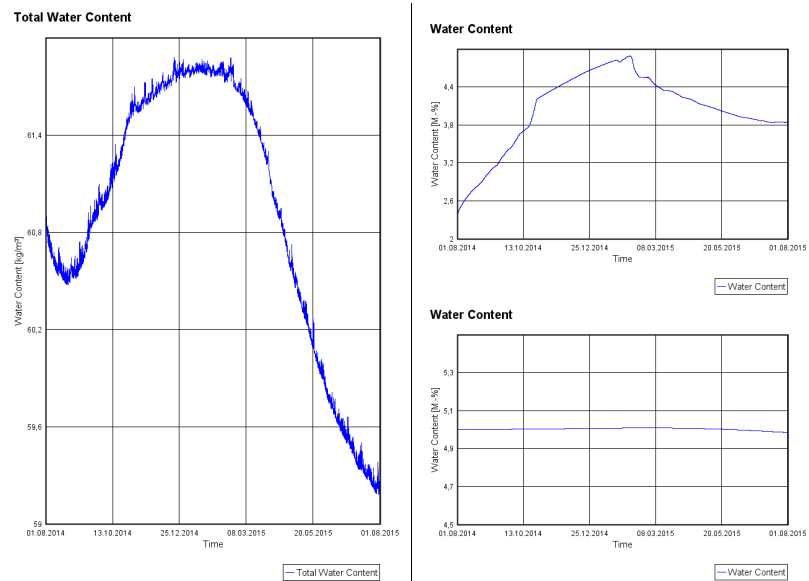
Rys. 9. Zmiany w czasie całkowitej zawartości wody w badanym fragmencie

Powstałe w przedmiotowym budynku zawilgocenia ścian związane są z niewłaściwą eksploatacją mieszkań, a także z brakiem uwzględnienia przez projektanta faktu, iż ściany przed dociepleniem mogą być znacznie zawilgocone. Wydaje się być zatem koniecznym aby projektant określił w projekcie ocieplenia maksymalną dopuszczalną wilgotność ściany zewnętrznej przed jej dociepleniem. Badanie takie jest stosunkowo proste i mogłoby być wykonane przed rozpoczęciem robót ociepleniowych np. przez kierownika budowy lub inspektora nadzoru inwestorskiego. Istniejące wytyczne zawarte w Instrukcji 447/2009, dotyczące systemów izolacji cieplnej typu ETICS, należałoby uzupełnić o określanie dopuszczalnej wilgotności zewnętrznej przegrody budowlanej poddawanej ociepleniu. Dodatkowym wnioskiem wypływającym z przedstawionego przypadku jest fakt, iż uproszczone metody określania kondensacji międzywarstwowej są w sposób znaczący niewystarczające i odbiegające od rzeczywistości, a wielu przypadkach prowadzą do uzyskania błędnych wyników.
