Teresa KUSIONOWICZ¹

ZAGROŻENIA BIOLOGICZNE DOCIEPLANYCH ŚCIAN ZEWNĘTRZNYCH BUDYNKÓW MIESZKALNYCH

BIOHAZARD OF WARMING UP EXTERNAL WALL OF RESIDENTIAL BUILDINGS

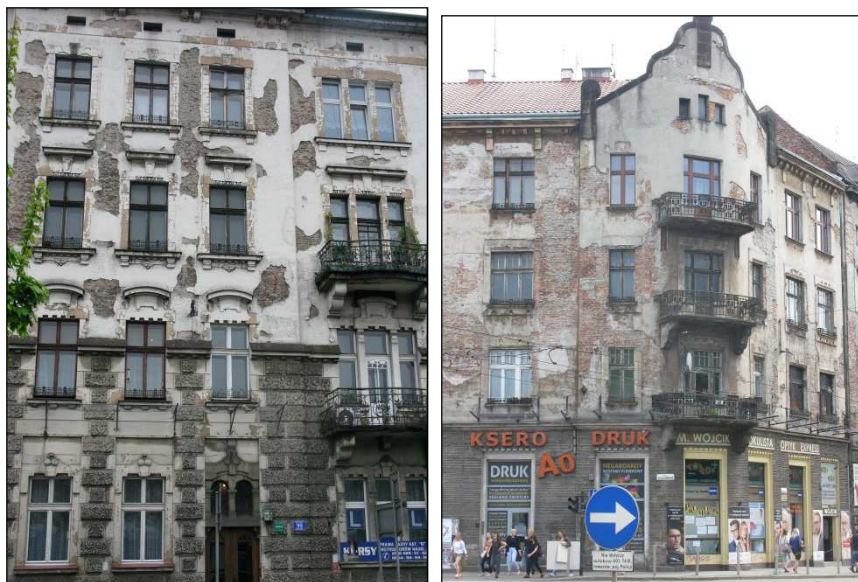
Prawidłowo wykonane i zabezpieczone przed kapilarnym podciąganiem zawilgocenia części nadziemne ścian w budynkach pierwszego rodzaju nie podlegają korozji biologicznej, mimo wieloletniego funkcjonowania. Wyprawy zewnętrzne tych ścian ulegają co prawda znacznym uszkodzeniom na skutek odspajania tynku w wyniku zamarzania wilgoci, to jednak mimo systematycznego, ale czasowego zawilgocenia ich struktury nie noszą śladów rozwoju mikroorganizmów. Wyprawy elewacyjne na tych ścianach podlegają jedynie zmęczeniu materiału i odspojeniu od konstrukcji muru – przykłady rys. 1. W przypadku szczelnych powłok malarskich dochodzić może do ich złuszczenia. Zniszczenie zewnętrznej powłoki tych ścian może także powstać na skutek krystalizacji soli.

Rys. 1. Uszkodzenia tynków na elewacjach zabytkowych budynków w Krakowie (fot. T. Kusionowicz)

Fig. 1. Damages of plasters on elevations of historical buildings in Cracow (photo T. Kusionowicz)

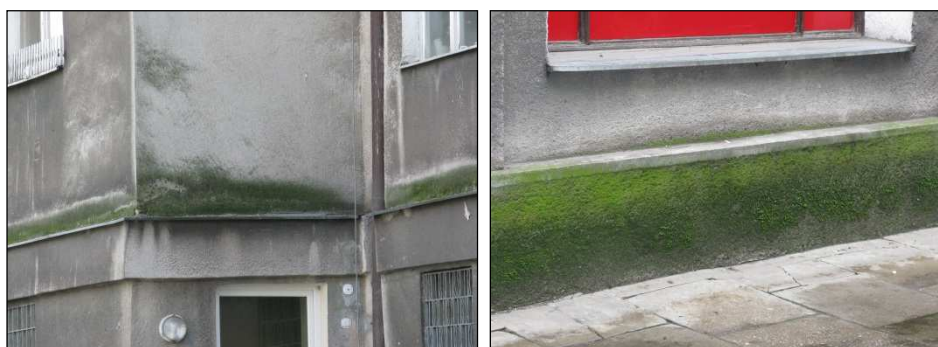
Analiza zachowanych w swojej pierwotnej formie ścian zewnętrznych budynków mieszkalnych w Nowej Hucie odnosi się do obiektów powstałych na przełomie lat pięćdziesiątych i sześćdziesiątych wykonanych także tradycyjną, murowaną metodą budowania. Jednorodnie materiałowo konstrukcje tych ścian zostały zweryfikowane ponad sześćdziesięcioletnim funkcjonowaniem. Obserwacja ich ukazuje kolejne aspekty w odniesieniu do problemu rozwoju zagrożeń biologicznych na zewnętrznej powierzchni ścian zewnętrznych. W porównaniu do poprzednio omówionych konstrukcji na uwagę zasługuje fakt, że widoczny zielonym nalotem rozwój mikroorganizmów występuje na ich powierzchni nie tylko w strefie cokołowej, ale także ponad gzymsami i elementami dostawionymi lub wystającymi z elewacji. Zarówno w części cokołowej, jak i ponad gzymsami pojawienie się zagrożeń biologicznych spowodowane jest zwiększonym zawilgoceniem tych fragmentów, nie tylko samymi wodami opadowymi, ale dodatkowo odbitymi wodami opadowymi – przykłady rys. 2.

Rys. 2. Rozwój korozji biologicznej na ścianach budynków mieszkalnych w najstarszej części Nowej Huty w Krakowie (fot. T. Kusionowicz)

Fig. 3. Up growth biological corrosion on the walls of residential buildings in the oldest district of Nowa Huta in Cracow (photo T. Kusionowicz)

O ile rozwój procesów biologicznych w partii cokołowej ściany jest zjawiskiem, z którym budownictwo zмага się od zarania, i jak na razie mało skutecznie, to niepokojący jest fakt pojawienia się tego rodzaju procesów ponad gzymsami i uskokami w licu ściany. Elementy te odegrały istotną rolę w estetycznym kształtowaniu elewacji badanych obiektów. Porównanie z wcześniej omówionymi obiektami, w których pomimo występowania licznych gzymsów i zwieńczeń nadokiennych nie dochodzi do zasiedlenia mikroorganizmów, pokazuje że istotną przyczyną pojawienia się tego zjawiska na obiektach Nowej Huty jest

sposób zabezpieczenia tych elementów. Gzymsy w tych budynkach zostały od góry zabezpieczone przed wodami opadowymi tzw. obróbką blacharską, która z uwagi na swoją większą niż dachówki szczelność nie wymaga większego kąta nachylenia. Niestety nie wzięto pod uwagę faktu, że mały kąt jej nachylenia jest niekorzystny w zakresie odbitej wody opadowej. Obecnie mankament ten jest weryfikowany i wspólnoty mieszkańców dostrzegając ten problem decydują o wymianie dotychczasowej obróbki na nową o znacznie zwiększonym kącie nachylenia – przykład rys. 3.

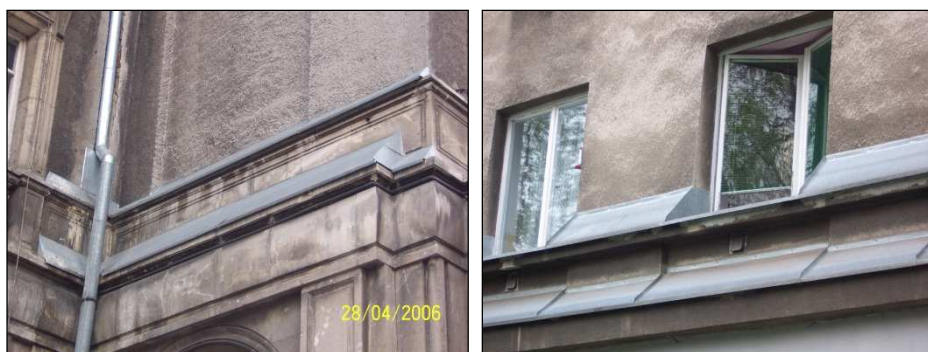
Rys. 3. Nowe obróbki blacharskie gzymsów na ścianach budynków mieszkalnych w najstarszej części Nowej Huty w Krakowie (fot. T. Kusionowicz)

Fig. 3. New tinner roofing on wall of residential buildings in the oldest district of Nowa Huta in Cracow (photo T. Kusionowicz)

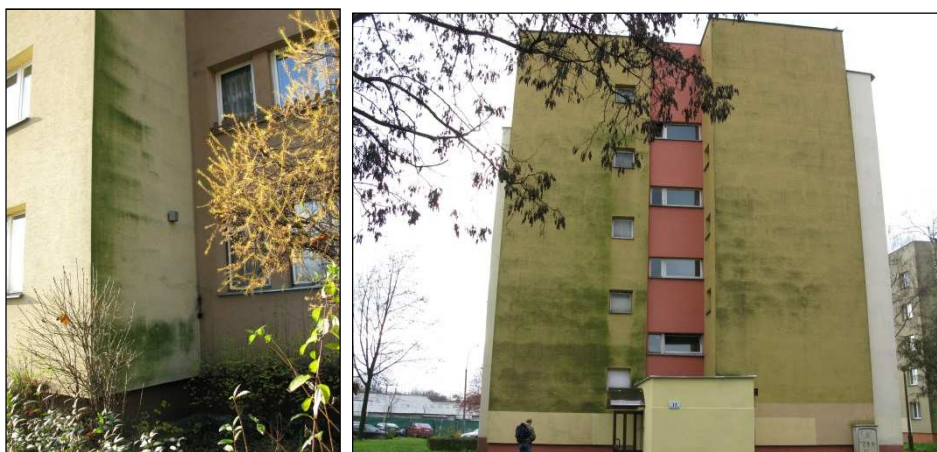
tego rodzaju metodami zakres rozwoju zagrożeń biologicznych na powierzchni elewacji jest znacznie większy i postępuje wyraźnie szybciej - przykłady rys. 4. Zwiększony zakres tego zjawiska jest istotnym zagrożeniem dla jakości zdrowotnej środowiska w pomieszczeniach. Oprócz miejsc tradycyjnie już narażonych na rozwój zjawisk biologicznych na skutek kumulacji wilgoci opadowej i wilgoci odbitej w kierunku ściany, nad występami, gzymsami czy daszkami, w ścianach tych zielone naloty, świadectwo rozwoju mchów i porostów, pojawiają się na całej powierzchni elewacji. Zjawiska tego nie obserwujemy na budynkach wykonanych metodami tradycyjnymi i funkcjonujących już od wielu lat. Natomiast w budynkach docieplanych rozwój mikroorganizmów jest już wyraźnie widoczny po zaledwie 5 latach od jego wykonania. Mchy i porosty utrzymując zawilgocenie struktury ściany i w efekcie tego dochodzi do narastającego zawilgocenia wewnątrz przegrody. To z kolei prowadzi do pojawienia się grzybów i pleśni po stronie wnętrza [5]. O ile mchy i porosty nie stanowią bezpośredniego zagrożenia dla naszego zdrowia, to pleśń i grzyby są dla nas ogromnym zagrożeniem biologicznym.

Rys. 4. Rozwój korozji biologicznej na docieplanych ścianach zewnętrznych budynków mieszkalnych w Nowej Hucie w Krakowie (fot. T. Kusionowicz)

Fig. 4. Up growth biological corrosion on the warming up external walls of residential buildings of Nowa Huta in Cracow (photo T. Kusionowicz)

Obserwacja budynków i analiza rozwiązań wskazuje na wiele przyczyn tego zjawiska. Za zdecydowanie zasadniczą uznać należy stosowanie szczelnych wypraw elewacyjnych. Stosowanie takich tynków zaburza prawidłowe funkcjonowanie całej przegrody pod względem cieplno-wilgotnościowym [6]. Zgodnie z obowiązującymi w przeszłości przepisami zewnętrzne przegrody warstwowe powinny być konstruowane z zachowaniem malejącego oporu dyfuzyjnego materiałów poszczególnych warstw [7]. Takie ułożenie materiałów umożliwia

Obserwacja rozwoju zjawisk biologicznych na elewacjach docieplanych budynków wyraźnie ukazuje, że jest to możliwe jedynie dzięki licznym pęknięciom wypraw tynkarskich i wilgoci utrzymującej się w takich mikropęknięciach. Stopniowe narastanie zakresu i intensywności tego zjawiska wyraźnie sugeruje, że prawdopodobnie w wyniku nieszczelności i rozwoju mikroorganizmów dochodzi do kumulowania wilgoci na styku izolacji termicznej i wyprawy zewnętrznej. Szczelny tynk uniemożliwia wysuszenie tej wilgoci, w przeciwieństwie do tradycyjnych tynków, w których nie obserwujemy tego rodzaju zjawisk. Dodatkowo zawilgocenie materiału izolacyjnego zmniejsza jego właściwości ochrony termicznej, co prowadzi do zaburzeń w zakresie ciepło-wilgotnościowego funkcjonowania przegrody i może prowadzić do powstawania licznych zagrożeń komfortu cieplnego w pomieszczeniach. W ramach realizacji potrzeb biologicznych człowieka w architekturze staje się istotnym problemem w odpowiednim dla naszego organizmu kształtowaniu środowiska wewnętrznego.
