Marek GOSZTYŁA<sup>1</sup>  
Stanisław LEŚ<sup>2</sup>  
Krystian SIKORSKI<sup>3</sup>

## PRELIMINARIA NAD STANEM BADAŃ PRAKTYKI KONSERWATORSKIEJ W RZESZOWIE

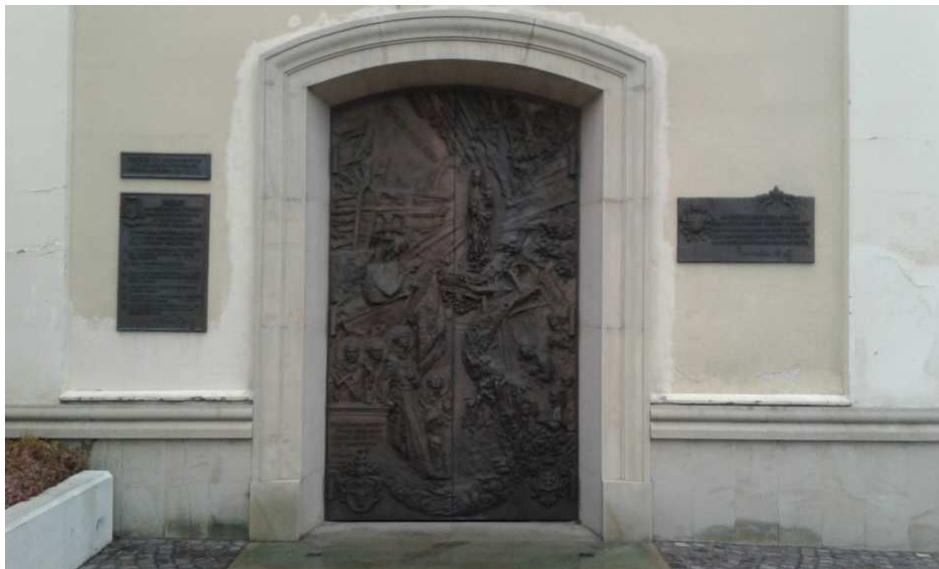
Rys. 1. Zachodnia elewacja wieży, fot. autor, październik 2016

Pierwszym objawem niepożądanych reakcji, który przyciąga uwagę, jest znaczne pogorszenie walorów estetycznych obiektu. Biorąc jako przykład zachodnią ścianę wieży kościelnej, stan obecny nie różni się znacząco od stanu z roku 2001. Na elewacji widoczne są liczne przebarwienia, które próbowano maskować poprzez zamalowanie farbą. W przypadku stosowania farb o słabej dyfuzyjności takie postępowanie doprowadzi do dalszego pogorszenia stanu istniejącego, które objawiać będzie się poprzez łuszczenie farb i odpajanie tynków. Celem potwierdzenia złego stanu przegrody dokonano sprawdzenia zawilgocenia muru do wysokości ok. 150 cm. Pomiary wykazały zawilgocenie na poziomie 20% (zgodnie z obowiązującymi standardami mur o wilgotności powyżej 12% jest uznawany jako mokry). Taki stan rzeczy wskazuje jednoznacznie na zjawisko podciągania kapilarnego (podobnie jak w przypadku badań z roku 2001), które świadczy o wadliwie wykonanej izolacji poziomej przegrody (błędy wykonawcze lub błędne rozwiązania materiałowe).

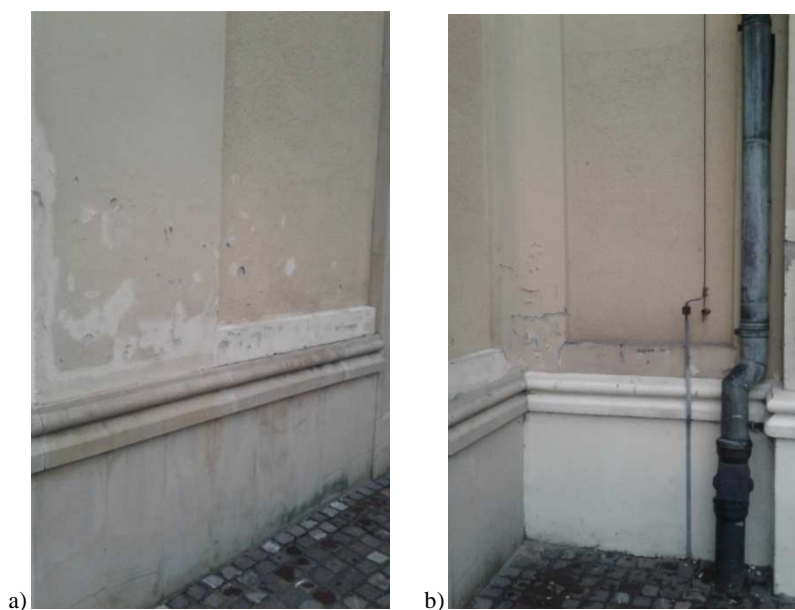
Rys. 2. Degradacja elewacji, fot. autor, październik 2016

Zaistniała sytuacja ma miejsce na wszystkich sprawdzanych elewacjach kościoła, tj.: wschodniej, południowej i zachodniej. Na fotografiach nr 2a i 2b oraz zobrazowano stan istniejący. Na murach widoczne jest odchodzenie płatów farby, która – podobnie jak w przypadku wieży - jest efektem powtórnego nakładania kolejnych warstw. Badania poziomu zawilgocenia w tych miejscach również wskazywały na wadliwą izolację poziomą (zawilgocenie na poziomie 15%). Na fotografii nr 1 uwidoczniono szkodliwe działanie wód rozbryzgowych, które nadają cokołowi charakterystyczny zielony kolor. Brak odbarwień w rejonach rur spustowych świadczy o poprawnie wykonanej naprawie instalacji (rys. 2b).

Widoczne na zdjęciach odspajanie farby oraz częściowe odspajanie tynków świadczy o destrukcyjnym działaniu soli budowlanych. W przypadku dużego zwilgocenia muru oraz występowania zasolenia powinna być przeprowadzona renowacja murów w sposób bardzo szczegółowy. W miejscu odspojenia tynków na elewacji południowo-wschodniej widoczny jest brak kompletnego systemu wykonania tynków renowacyjnych, stwierdzono częściowe zastosowanie tynków wapienno-cementowych. Uwaga ta zawarta została również we wnioskach opracowania wykonanego przez Politechnikę Krakowską. Zauważyć można pocienienie tynków (wierzchni tynk powinien mieć grubość minimum 2 cm, natomiast widoczny na fotografii 3 ma ok. 0,5 cm) oraz brak zastosowania tynków podkładowych (o grubości minimum 1 cm). Skutkiem pocienienia tynku jest brak skutecznej krystalizacji soli budowlanej w strukturach tynku renowacyjnego. Sole wraz z wilgocią z łatwością przedostają się do wierzchniej warstwy, niszcząc farbę i powodując odspajanie tynku.

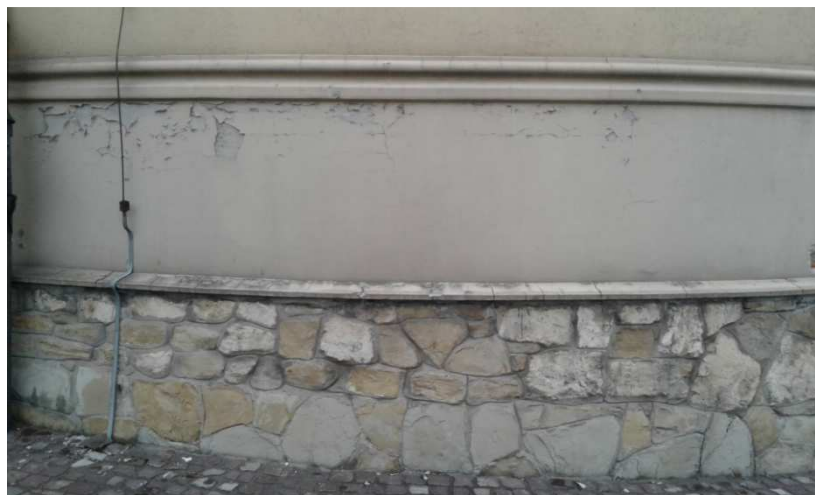
Rys. 4. Cokół kamienny, fot. autor, październik 2016

Na cokole kamiennym (część południowo-wschodnia) – rys. 4, występuje wysokie zawilgocenie oraz częściowe odspajanie kamienia na skutek braku impregnacji. Rzeczą wartą podkreślenia jest niewłaściwe ukierunkowanie spadków gzymsu nad cokołem (niewystarczające pochylenie), które doprowadzić może do zastoin wilgoci (deszcz, śnieg), a w konsekwencji do przyspieszenia procesów destrukcji materiału.

Rozpatrując istniejący stan rzeczy należałoby wykonać powtórny renowację obiektu, zgonie ze sztuką budowlaną i zastosowaniem materiałów posiadających

atesty (aprobatę organizacji Naukowo-Technicznej Grupy Roboczej ds. Utrzymania Budowli i Ochrony Zabytków (WTA)). Należy dokładnie określić poziom zawilgocenia murów, stopień zasolenia i wykonać opracowanie dokumentacji ponownej renowacji obiektu.

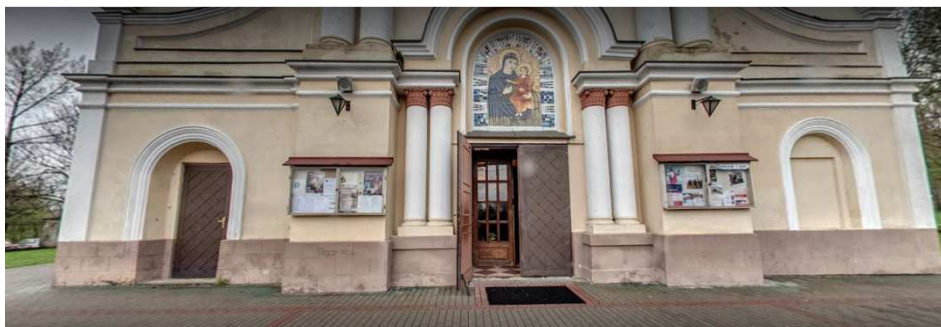
Rys. 5. Elewacja frontowa, fot. Google Mapy, kwiecień 2016

Po roku 1991 wymieniono tynki zewnętrzne, co jak widać na fotografii nr 5, nie zapobiegło dalszej degradacji obiektu [9, 10]. Taką sytuację tłumaczyć należy brakiem skutecznych izolacji poziomych i pionowych murów kościelnych.

Zaleca się wykonanie izolacji pionowej zewnętrznej ścian fundamentowych celem powstrzymania naporu wód gruntowych. Dodatkowo wykonać należy izolację poziomą zewnętrznych ścian fundamentowych celem zlikwidowania podciągania kapilarnego. Na cokole kamiennym wykonać należy tynki renowacyjne. Zabieg ten spowoduje osuszenie cokołu i akumulację soli budowlanych.

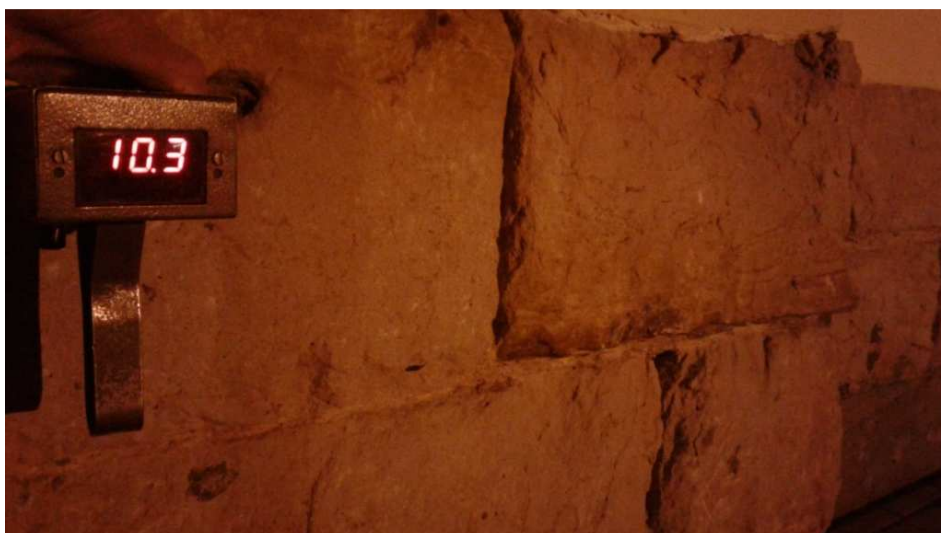
Rys. 6. Cokół kamienny, fot. autor, grudzień 2016

W grudniu 2016 roku wykonano badania stanu zawilgocenia (rys. 6) przegród zewnętrznych. Średni poziom zawilgocenia strefy cokołowej przekraczał wartość 10%. Stan taki kwalifikuje mur jako bardzo zawilgocony. Warty podkreślenia jest fakt, iż skucie tynku nie doprowadzi do osuszenia murów.

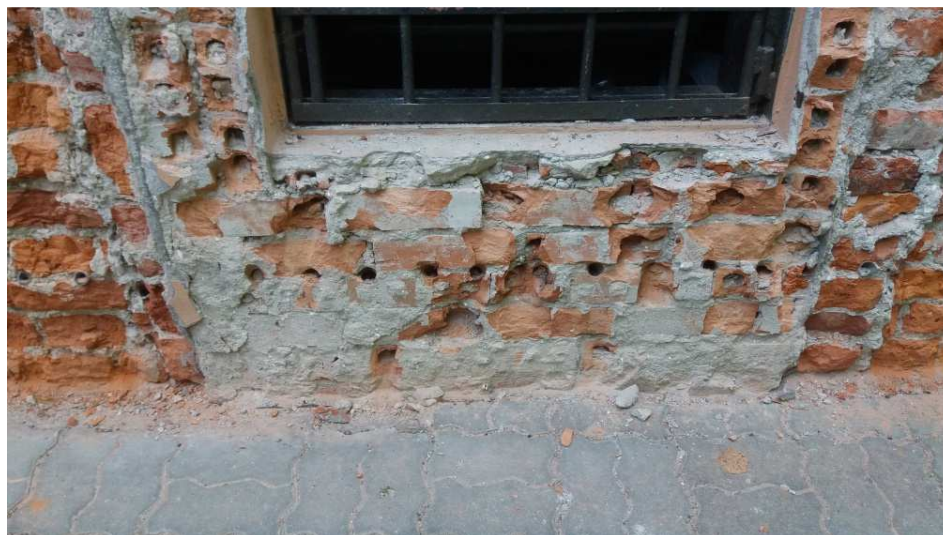
Rys. 7. Iniekcja, fot. autor, 2015

Z fotografii nr 7 wynika, iż iniekcja krystaliczna wykonana została niezgodnie ze sztuką budowlaną. Wskazuje na to brak wypełnienia otworów oraz zastosowanie materiałów niewiadomego pochodzenia. Warty podkreślenia jest

fakt, iż iniekcja została wykonana w cegle dziurawce co, ze względu na strukturę materiału, jest niezgodne z technologią, ponieważ injekt nie ma możliwości szczelnego wypełnienia przestrzeni wewnątrz muru.

Planując kolejny remont należy uwzględnić ponowne wykonanie przepony poziomej ścian, skuć zasolone i zawilgocone tynki do wysokości 80 cm poza poziom zniszczeń (wykonać je jako tynki renowacyjne). W przypadku malowania wykonać wyłącznie farbami krzemianowymi.

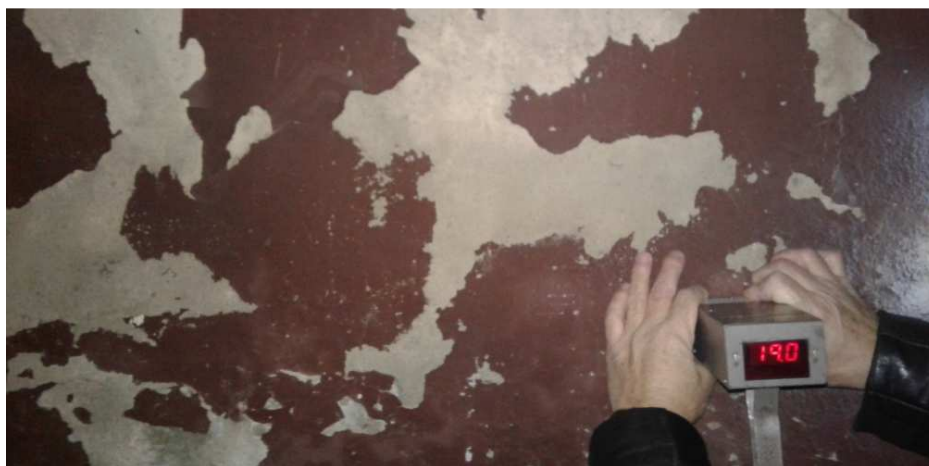
Rys. 8. Tynk pokryty farbą akrylową, fot. autor, grudzień 2016

W roku 2016 wykonano badania wilgotności murów (rys. 8), które wykazały zawilgocenie na poziomie ok. 20% co kwalifikuje mur jako mokry. Wykonana przepona pozioma, metodą iniekcji krystalicznej nie spełnia przewidywanych kryteriów, czego efektem jest odspajanie tynków spowodowane przez wysokie zawilgocenie murów oraz zasolenie murów. Tynk pokryty jest farbami akrylowymi, charakteryzującymi się brakiem dyfuzji, co jak widać na poniższym zdjęciu powoduje jej odspajanie.
