STARY RYNEK W RZESZOWIE – TYNKI STOSOWANE W PROCESIE RENOWACJI OBIEKTÓW ZABYTKOWYCH. ASPEKTY TECHNOLOGICZNE

Słowa kluczowe: Rzeszów, Stary Rynek, tynk renowacyjny, wilgotność, sole budowlane

OLD MARKET IN RZESZOW – PLASTERS USED DURING RESTORATION WORKS OF HISTORICAL BUILDINGS. TECHNOLOGICAL ASPECTS

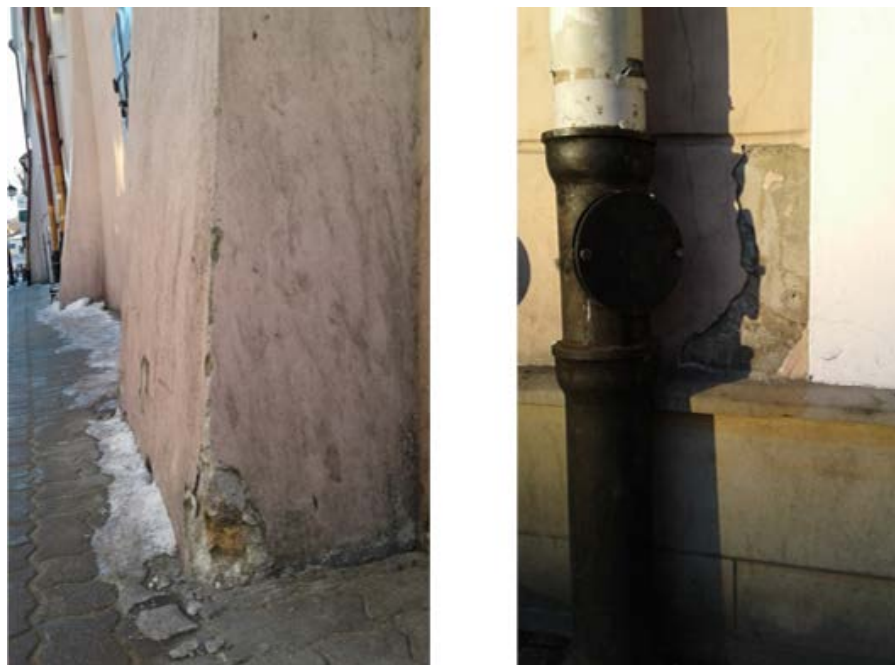
Wpływ doboru systemu renowacji na późniejszy stan i trwałość elewacji widoczny jest na przykładzie kamienic nr 11 i 12 gdzie zastosowano tynk renowacyjny do wysokości 1,0m, a powyżej tynk cementowo - wapienny. Poziom za-

Rys. 4. Korozja tynku, fot. autor, Luty 2017

wilgocenia tynków renowacyjnych w obu przypadkach przekracza wartość 5%, co świadczy o braku skutecznej izolacji poziomej muru. Różnica poziomów zawilgocenia pomiędzy poszczególnymi strefami (tynk renowacyjny, a cementowo – wapienny) wynosi ok. 6%. Dwukrotnie wyższy poziom zawilgocenia w strefie tynku cementowo – wapiennego wywołany jest różnicą w strukturze, warunkującą głównie zmniejszenie powierzchni porów i niższą dyfuzyjność.

Praktyka wskazuje, że po wykonaniu izolacji poziomej oraz prawidłowego systemu renowacji muru, wilgoć po okresie 3 lat od ich wykonania, powinna spaść do poziomu dopuszczalnego.

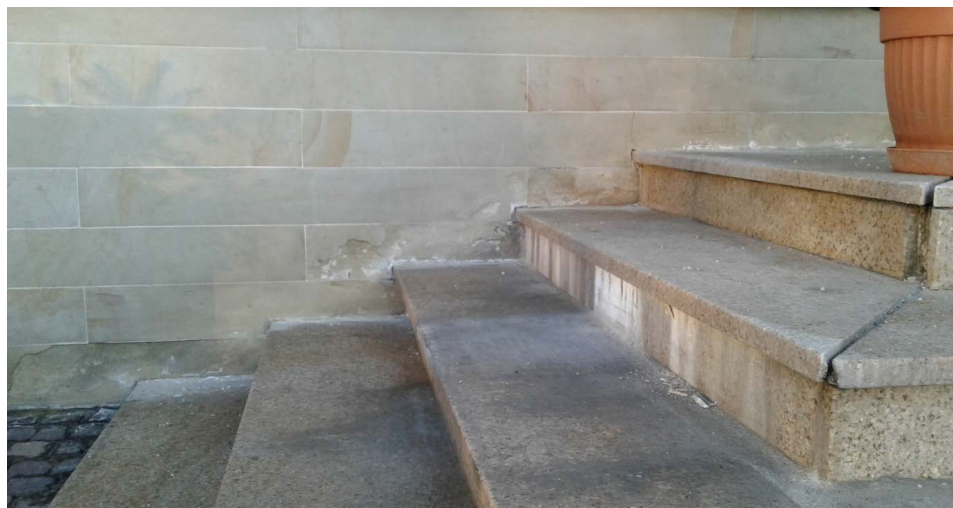
Widoczne na poniższym zdjęciu uszkodzenia strefy cokołowej świadczą o braku skutecznej izolacji poziomej oraz błędach wykonawczych polegających na klejeniu kamiennej okładziny bezpośrednio na wysoce zawilgoconej ścianie (zawilgocenie cokołów sięga poziomu 18% - mur mokry). Pamiętać należy, iż piaskowiec jest materiałem, który ze względu na swoją strukturę mocno chłonie wodę. Nie poddany odpowiednim zabiegom impregnacyjnym skoroduje.

Rys. 5. Korozja cokółu, fot. autor, Luty 2017

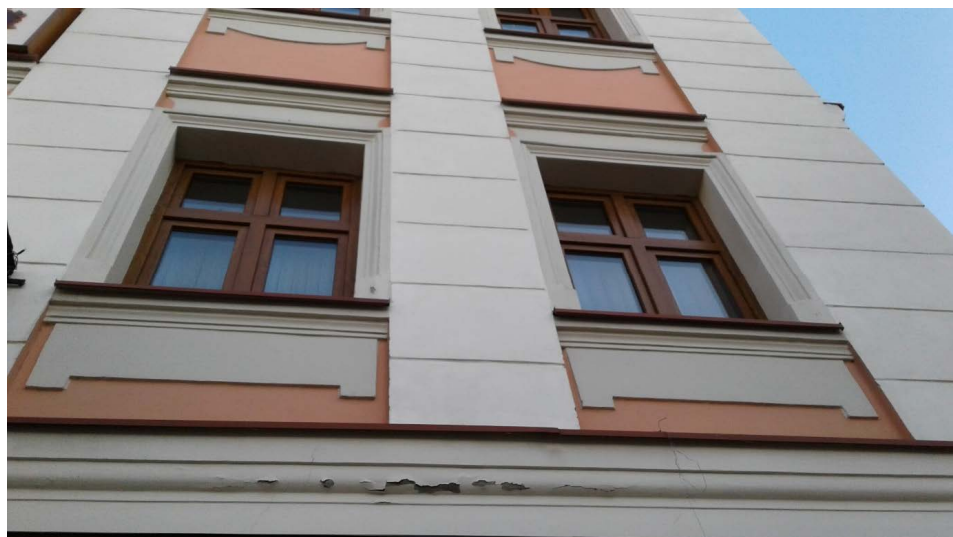
Brak tynku renowacyjnego stwierdzono również na ościeżnicach i gzymsach kamienic nr 13 i 14. Warto pamiętać, iż gzymsy, jako elementy ciągłe bardzo często wykonywane są z zaprawy cementowej co w połączeniu z niewłaściwą okładziną doprowadzi do odspajania nałożonego tynku bądź wyprawy malarskiej. Zjawisko to zilustrowane zostało na fotografii nr 7.

Rys. 6. Uszkodzony gzyms, fot. autor, Luty 2017

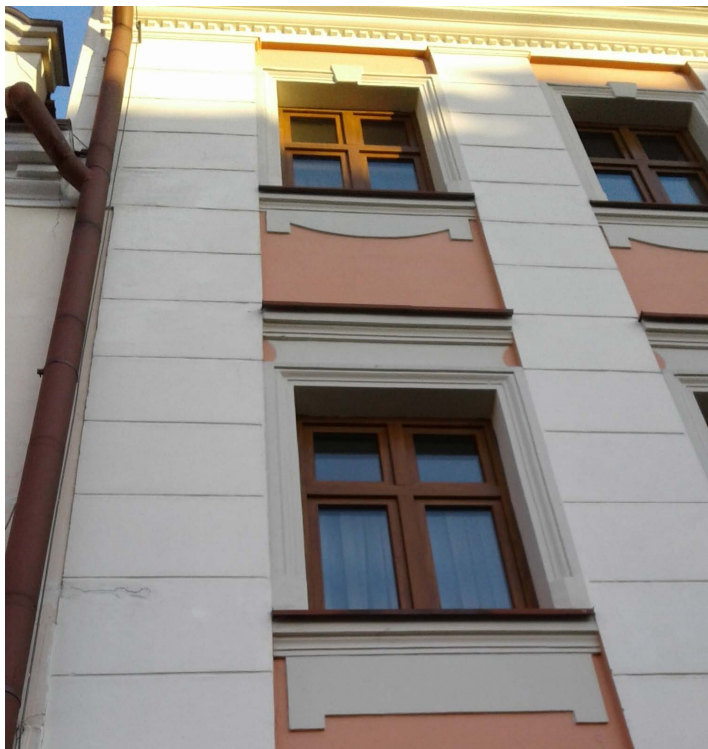
Kamienica nr 13 jest również przykładem błędu wykonawczego polegającego na zbyt mocnym dociskaniu szpachli. Zacieranie „na gładko” obniża estetykę elewacji, a co gorsze powoduje kondensację spoiwa na powierzchni tynku. Wynikiem takich działań jest pojawienie się rys skurczowych i obniżenie dyfuzyjności [6].

Rys. 7. Zatarcie na gładko, fot. autor, Luty 2017

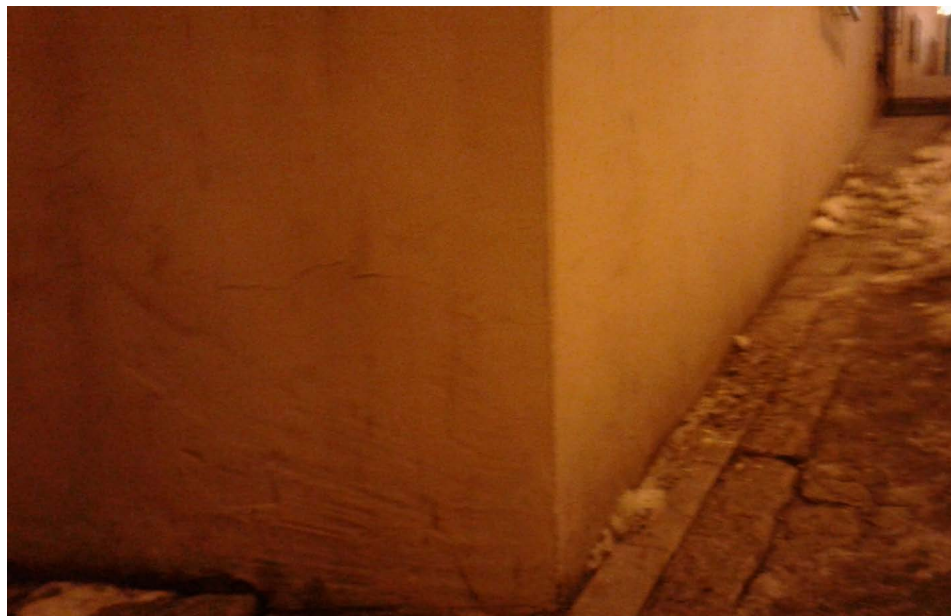
Złym nawykiem jest uzupełnianie skorodowanego tynku poprzez nanoszenie materiałów różniących się charakterystyką w stosunku do tynku istniejącego. Niedopuszczalnym jest stosowanie materiałów o niskiej paroprzepuszczalności, przykładowo szpachli cementowych. [6]

Rys. 8. Nieprawidłowe uzupełnienie skorodowanego tynku, fot. autor, Luty 2017

Ważnym czynnikiem, decydującym o prawidłowym funkcjonowaniu systemu tynków renowacyjnych jest stosowanie farb o możliwie najniższym oporze dyfuzyjnym i współczynniku przenikania wody. Spośród dostępnych na rynku farb, najodpowiedniejszą, w przypadku obiektów uprzednio zawilgoconych, jest farba sylikatowa (czysta farba krzemianowa).

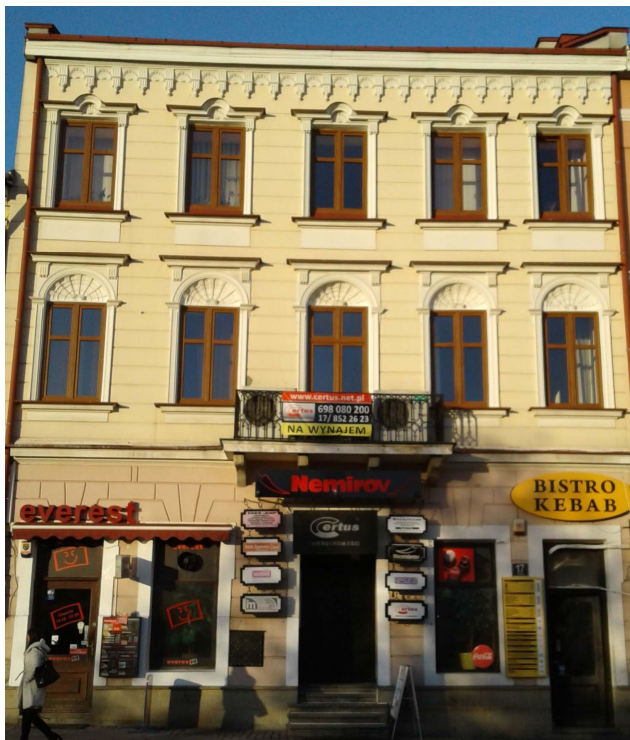
Rys. 10. Kamienica nr 17, fot. autor, Luty 2017

Rozwiązaniem, które wraz z upływem czasu spowoduje wzrost zawilgocenia elementu jest stosowanie farb akrylowych. Charakteryzują się one znikomą paroprzepuszczalnością (duży opór dyfuzyjny). Przykładem potwierdzającym teorię jest stan kamienicy nr 17, której ościeżnice są bardzo mocno zawilgocone (12%).

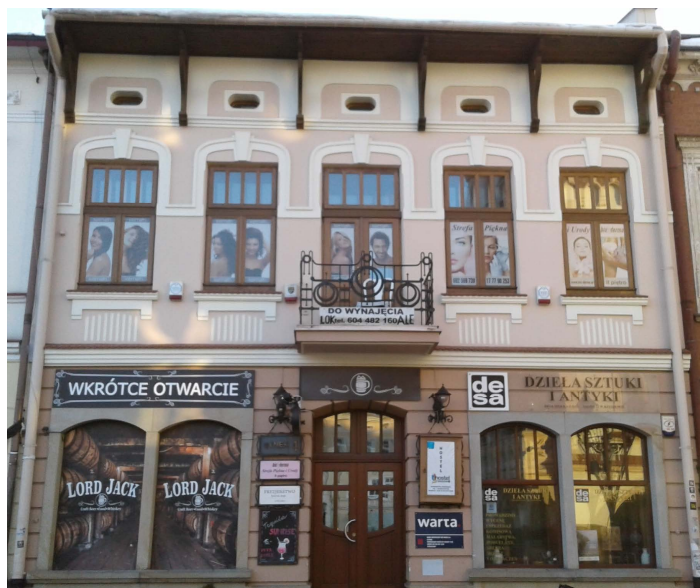
Rys. 11. Kamienica nr 4, fot. autor, Luty 2017

Znajdująca się w rynku kamienica nr 4 jest przykładem wadliwej konstrukcji warstw elewacji. Pokrycie ściany styropianem powoduje podwyższenie strefy podciągania kapilarnego, a w związku z tym wzmożone zawilgocenie w wyższych partiach muru. Poziom zawilgocenia strefy cokołowej (19,2 %) wskazuje na brak izolacji poziomej i jest przyczyną odparzania warstw pokrycia elewacji. Podobna sytuacja ma miejsce w przypadku kamienicy nr 17 (strefa cokołowa 6%, ściana 8,5%).
