Szymon TOPOLIŃSKI¹
Aleksandra GORĄCZKO²
Jacek SZTUBECKI³
Adam BUJARKIEWICZ⁴

MONITORING PRZEMIESZCZEŃ PIONOWYCH SŁUPÓW OBIEKTU POSADOWIONEGO NA PODŁOŻU EKSPANSYWNYM

MONITORING OF VERTICAL DISPLACEMENTS OF OBJECT COLUMNS FOUNDED ON EXPANSIVE SOILS

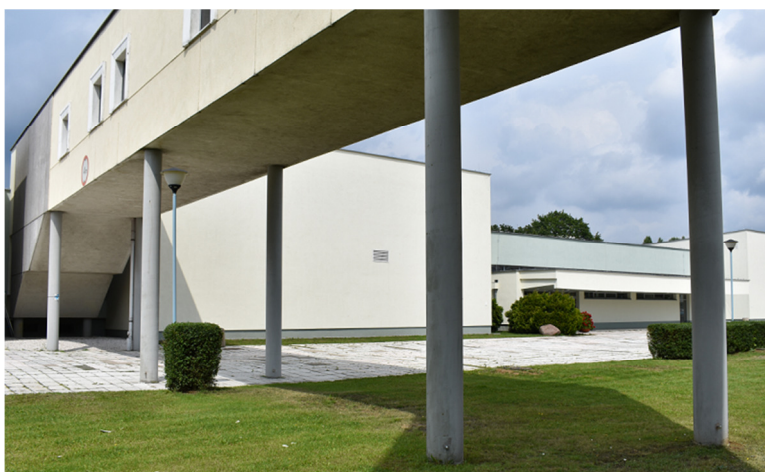
Rys. 2. Widok ogólny łącznika od strony Auditorium Novum

Fig. 2. General view of the skywalk from Auditorium Novum side

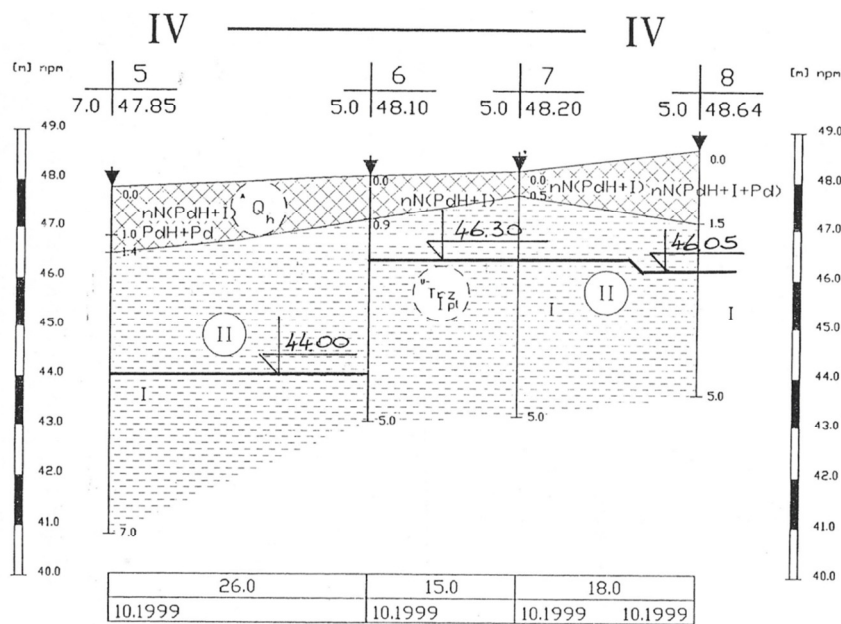
W poziomie posadowienia stóp fundamentowych występują grunty ekspansywne: ility lokalnie przewarstwione pyłami, zalegające od 0,5 do 1,5 m p.p.t. (Rys. 3). Charakteryzują się wysokimi wartościami granic płynności ($w_L = 101,8 \div 136,4\%$) oraz wskaźnikiem plastyczności ($I_p = 70,0-99,1\%$) [10]. Według klasyfikacji ekspansywności gruntów [5] uzyskane wyniki badań świadczą, że grunty te zaliczają się do bardzo ekspansywnych, tzn. wykazujących zdolność do zmian objętościowych w zależności od wilgotności. W momencie ich badania na etapie

Rys. 3. Przekrój geotechniczny (na podstawie [10]) z zaznaczeniem poziomów posadowienia poszczególnych słupów (lokalizacja przekroju zaznaczona jest na Rys. 4)

Fig.3. Geotechnical cross-section (based on [10]), showing the level of foundation of individual columns (cross-sectional location is shown in Fig. 4)

poprzedzającym wznoszenie budynku Auditorium Novum wraz z łącznikiem w 1999 roku [10] były w stanie twardoplastycznym i półzwardym. Do projektowania zaproponowano przyjęcie stopnia plastyczności $I_L = 0,05$. Z badań wykonanych na potrzeby ekspertyzy [9] wynika, że nie uległ on istotnej zmianie. Świadczy to o tym, że podłoże pod obiektem zachowuje stabilność wilgotnościową i nie aktywizuje swych cech ekspansywnych.

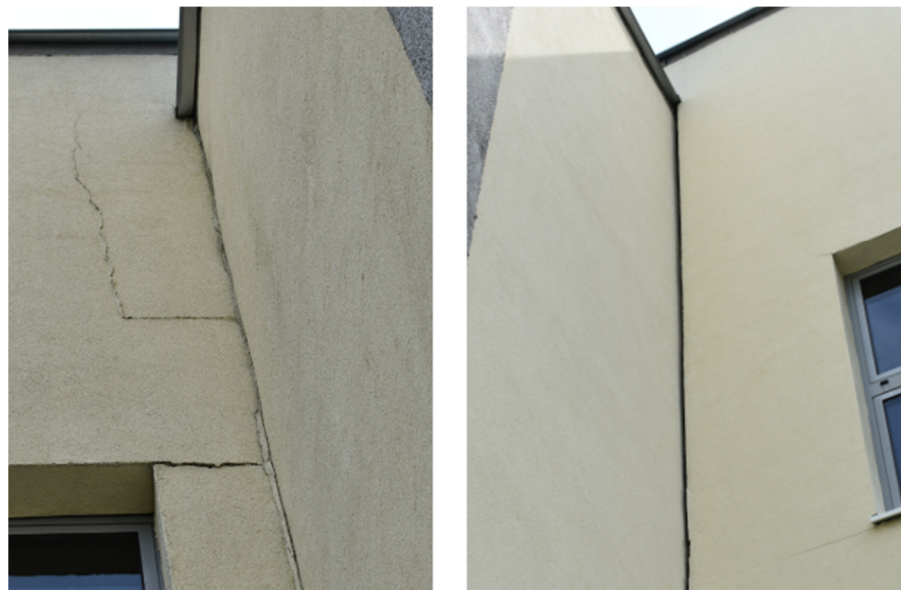
Konstrukcja łącznika od wewnątrz obudowana jest płytami gipsowo – kartonowymi, które od wielu lat wykazują duże spękania i rozwarstwienia. Według ekspertyzy z 2016 roku [9] w odsłonięciach, wykonanych w miejscach największych uszkodzeń płyt gipsowo-kartonowych, konstrukcja żelbetowa (słupy, podciąg i płyta w poziomie podłóg) nie wykazuje poważniejszych uszkodzeń. Na styku podciągu z mурowym wypełnieniem ścian występują rozwarstwienia poziome, natomiast spękania konstrukcji mурowej wzdłuż spoin jak również przez cegłę. Widoczne są także drobne, biegnące po stykach płyt prefabrykowanych, spękania stropu. Ponadto stwierdzono uszkodzenia w strefie dylatacji na styku z budynkami skomunikowanymi łącznikiem (Rys. 4).

Rys. 4. Strefa dylatacji łącznika (po lewej od strony wschodniej, po prawej od strony zachodniej)

Fig. 4. Dilatation zone of the skywalk on the east and west side (on the left from the east, on the right from the west)

W roku 2016 stan techniczny łącznika oceniono jako średni [9], nie stwarzający zagrożenia dla bezpieczeństwa użytkowania obiektu. Jednak zalecono działania zabezpieczająco-naprawcze.

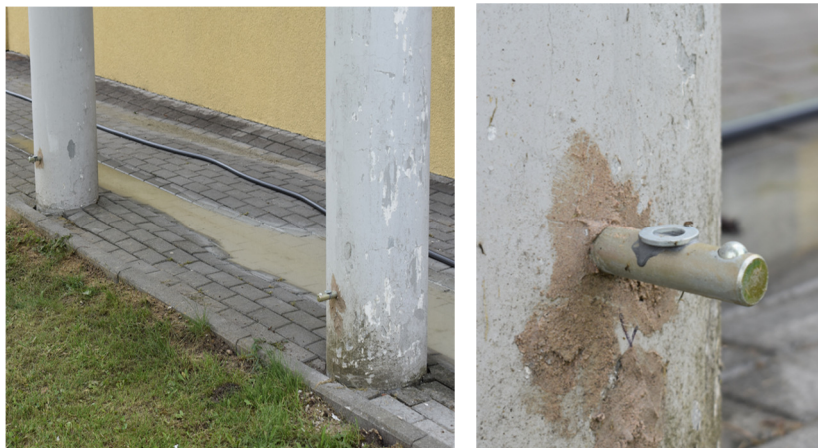
Rys. 5. Repery posadowienie na badanych słupach (po lewej) oraz stabilizacja repera nr 10 (po prawej)

Fig. 5. Benchmarks placed on the tested columns (on the left) and stabilization of the benchmark No. 10 (on the right)

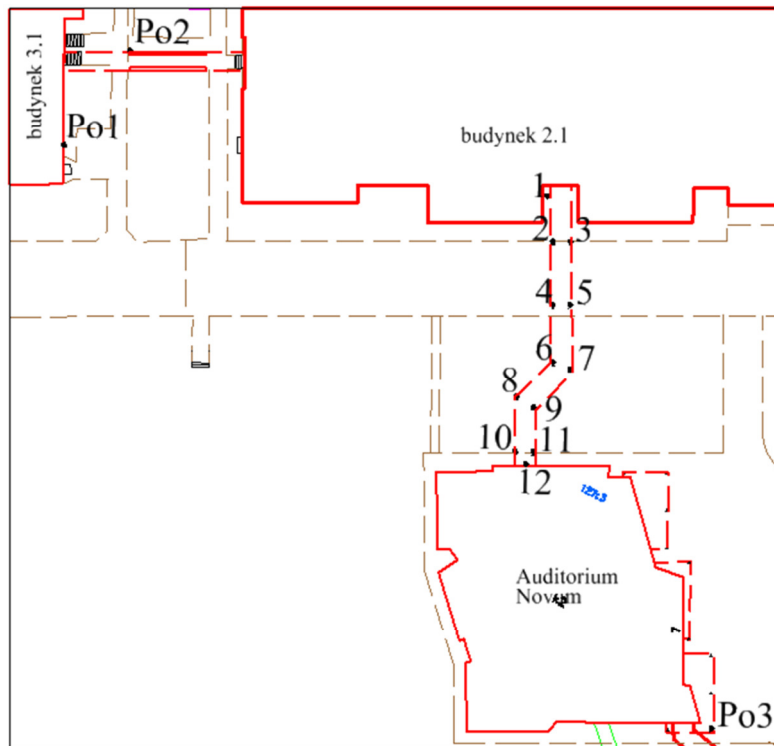
Rys. 6. Schemat rozmieszczenia reperów kontrolnych (1-12) oraz reperów odniesienia (Po1, Po2, Po3)

Fig. 6. Diagram of the location of the test benchmarks (1-12) and reference benchmarks (Po1, Po2, Po3)

Wyniki przemieszczeń pionowych pomiędzy pomiarami wyjściowym i pierwszym wykazały nierównomierne przemieszczenia pionowe podpór łącznika. Maksymalne zaobserwowane przemieszczenia wystąpiły dla reperów nr 4 oraz 5 i wyniosły odpowiednio -0,64mm i -0,56mm, które z uwagi na krótki okres między pomiarami należy ocenić jako znaczne. Dla reperów położonych bliżej budynku Auditorium Novum zauważyć można zmniejszanie się wartości przemieszczeń, natomiast repery posadowione najbliżej budynku nie wykazały przemieszczeń.

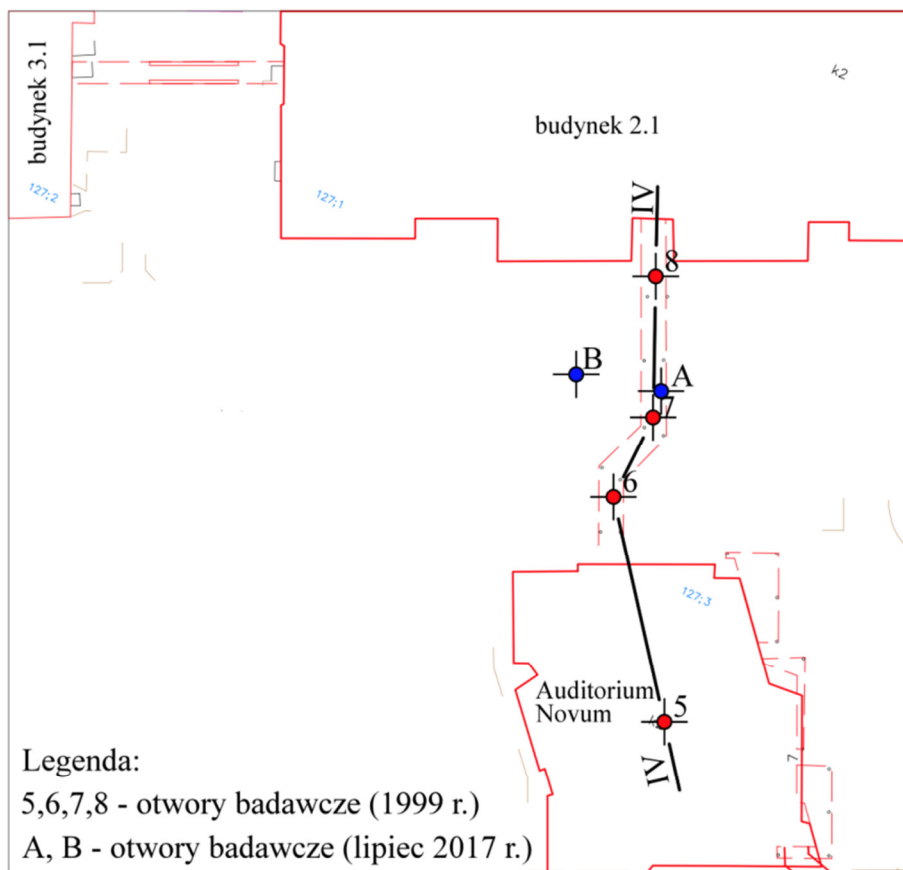
Rys. 7. Lokalizacja otworów geotechnicznych.

Fig. 7. Location of geotechnical boreholes.

Badania geotechniczne przeprowadzone w miejscach pokazanych na Rys. 7 wykazały, że wilgotność łu w strefie stropowej (do 1,0-2,0m p.p.t.) jest podwyższona, a stan gruntu określono jako twaroplastyczny. Poniżej poziomu 2,0m, w poziomie posadowienia fundamentów, stan gruntu zdefiniowano na granicy stanu plastycznego i półzwarłego o średnim stopniu plastyczności $I_L = 0,04$, co jest wartością porównywalną do wyników uzyskanych rok wcześniej według [9].
