Krystian SIKORSKI¹

ZABYTKI Z PRZYSZŁOŚCIĄ. KONSERWACJA I MODERNIZACJA OBIEKTU ZABYTKOWEGO NA PRZYKŁADZIE FOLWARKU W BAGIEŃCU

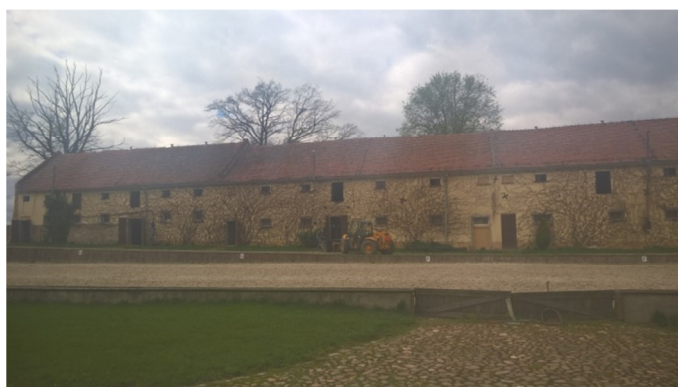
Rys. 2. Pierzeja zachodnia, fot. autor, Maj 2017

Fig. 2. Western frontage, fot. author, May 2017

Elewacje zewnętrzne oraz wnętrza pokryte tynkiem cementowo-wapiennym o kolorach kolejno żółtym i białym. W południowo zachodnim narożu kwartału znajduje się wyrwa powstała na skutek zniszczenia istniejącej przybudówki.

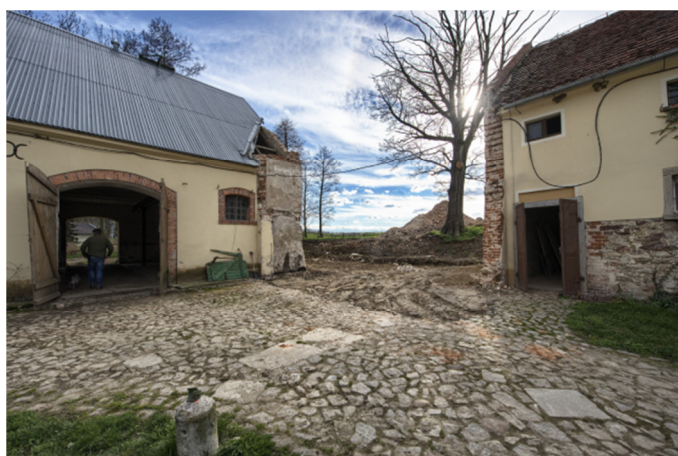
Rys. 3. Południowa i zachodnia pierzeja folwarku, fot. A. Władyka, Maj 2017

Fig. 3. South and west frontage of grange, fot. A. Władyka, May 2017

Obiekty wybudowane zostały metodą tradycyjną, posiadają kamienne fundamenty. Posadzki pierwszej kondygnacji częściowo kamienne, częściowo ceglane. Zarówno ściany konstrukcyjne jak i stropy wykonane zostały z cegły pełnej. Grubość ścian ok. 90 cm. Słupy skrajne murowane, wewnętrzne w większości wykonane z kamienia naturalnego (granit). Posadzki na drugiej kondygnacji ceglane.

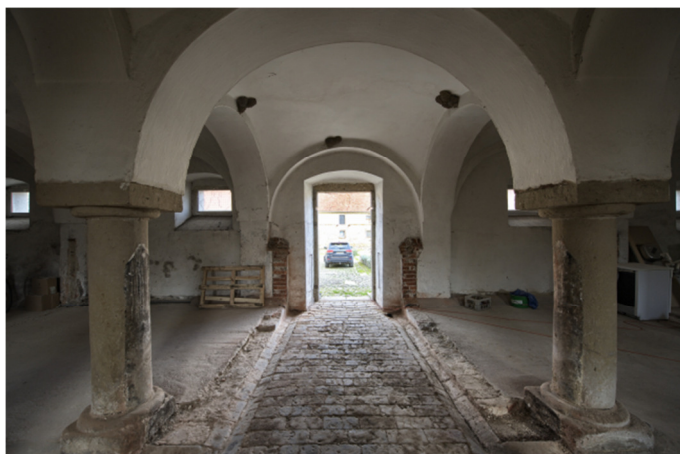
Rys. 4. Wnętrze budynku, fot. A. Władyka, Maj 2017

Fig. 4. Building Interior, fot. A. Władyka, May 2017

Konstrukcja dachu drewniana. Poszycie dachowe wykonane z dachówki ceramicznej. Drzwi i okna zwieńczone granitowymi portalami.

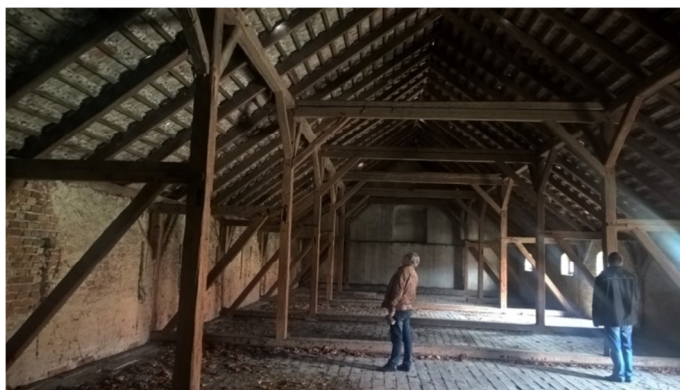
Rys. 5. Pierwsza kondygnacja, fot. autor, Maj 2017

Fig. 5. First storey, fot. author, May 2017

Zarówno konstrukcja jak i tkanka architektoniczna w stanie dobrym, bez większych uszkodzeń. Dla części budynków, których funkcja ulegnie zmianie przewidziano wykonanie Ekspertyzy Budowlanej mającej na celu określenie prac niezbędnych do wykonania w ramach ich konserwacji.
