ANALIZA DYNAMICZNA MOSTU PRZEŁADUNKOWEGO O KONSTRUKCJI POWŁOKOWEJ

DYNAMIC ANALYSIS OF CHARGING BRIDGE OF A SHELL STRUCTURE

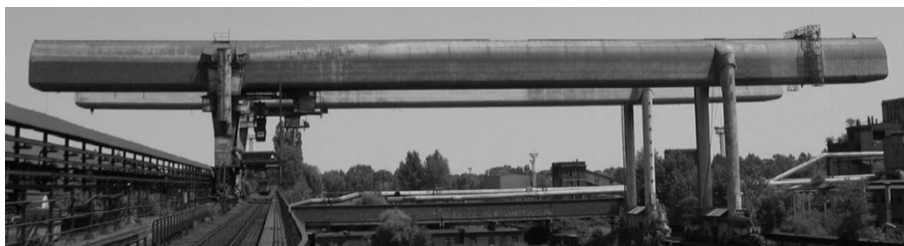
element nośny stanowi przeszło o długości 133 m o konstrukcji powłokowej wykonane z blach stalowych wzmocnionych uźebrowaniem biegnącym wzdłużnie i poprzecznie.

Rys. 1. Most przeładunkowy o konstrukcji powłokowej

Fig. 1. Charging bridge of a shell structure

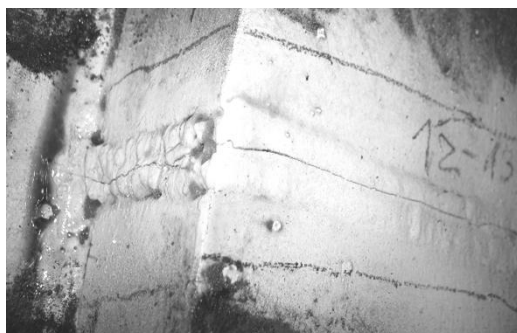
Rys. 4. Pęknięcie spoiny czołowej podłużnicy typu „G” wykryte metodą magnetyczno-proszkową

Fig. 4. Cracks weld of the bridge beam stringer type „G” detected by the magnetic-powder method

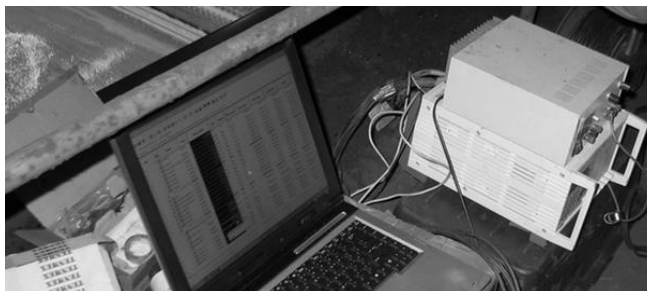
Do pomiarów wykorzystano wzmacniacz pomiarowy HBM MGCplus z możliwością pomiarów czujnikami rezystancyjnymi i indukcyjnymi. Mostek zasilany był z akumulatorów żelowych 12V-12Ah a całość podłączono do komputera przenośnego laptop, który wyposażony w profesjonalny program „Cat-

man” firmy HBM rejestrował przebieg pomiarów. Zestaw aparatury użytej do pomiarów przedstawia rys. 8.

Rys. 8. Aparatura pomiarowa

Fig 8. Measuring equipment

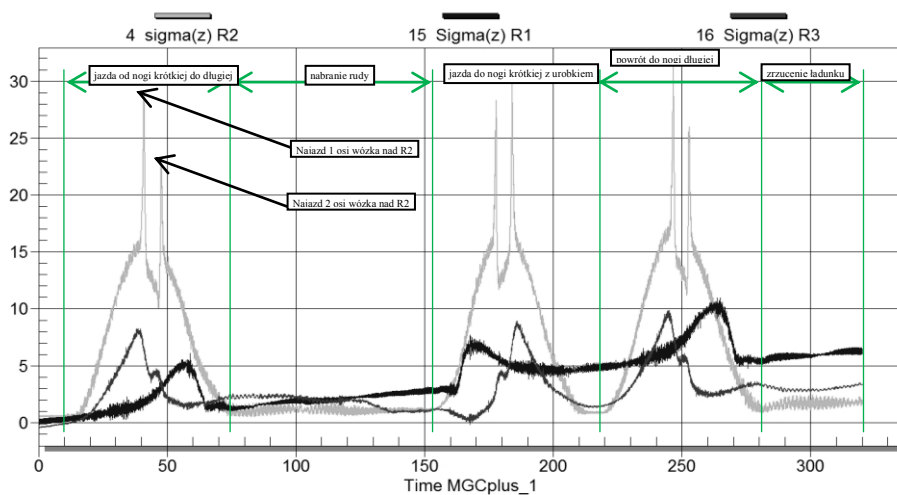
Odczytane przebiegi wartości naprężeń dla rozety R1 zamocowanej na przewieszeniu za nogą długą wskazują, że maksymalny wzrost naprężeń dla przejazdu z pustym czerpakiem wynosi około 5 MPa (rys. 10), a po załadowaniu czerpaka 10 MPa. Niezależnie czy czerpak był pusty czy pełny, maksymalne naprężenia obserwujemy w okolicach $\frac{1}{4}$ długości między podporowej od podpory długiej, zarówno dla jazdy wózka od podpory długiej do krótkiej czy odwrotnie.

Na rys. 9 pokazano wykresy naprężeń dla „Cyklu II” zarejestrowane przez tensometry osiowe T1 i T2, a na rys. 10 wykresy naprężeń dla „Cyklu II” zarejestrowane dla rozet R1, R2, R3.

Rys. 10. Wykres naprężeń zredukowanych σ_Z dla rozet R1, R2, R3 w czasie cyklu II pracy mostu

Fig. 10. Reduced stress σ_Z registered by rosettes R1, R2, R3 during the cycle II bridge work

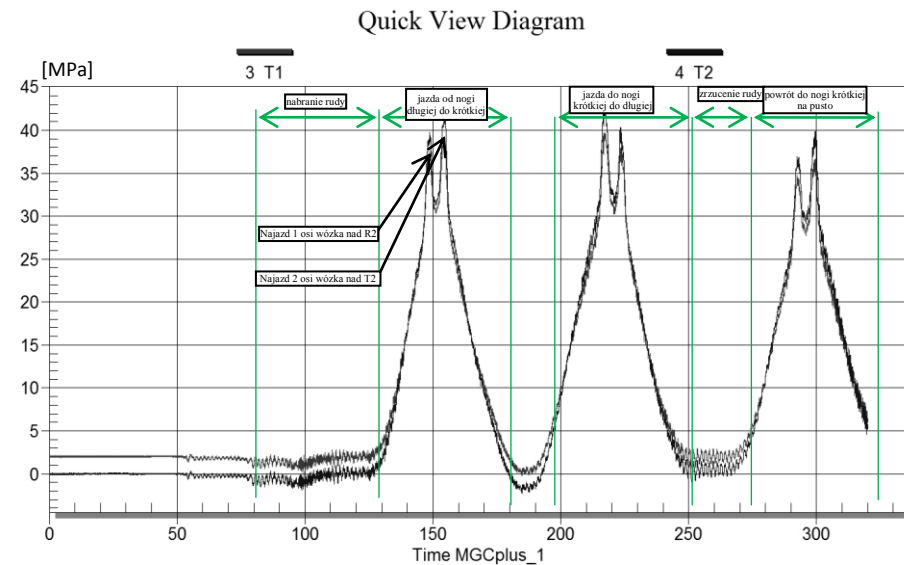
Maksymalne zmierzone wartości naprężeń zostały zarejestrowane podczas „Cyklu II” oraz „Cyklu III” na podłużnicy z ceownika C300 w dolnej części belki podszynowej, gdzie naklejono tensometr T2 oraz na dolnej części powłoki gdzie naklejony był tensometr T1 (rys. 9, rys 11). Wzrost naprężeń w postaci charakterystycznych „pików” pokazanych na rys. 9 oraz rys. 11 związany jest z przejazdem wózka po szynie nad zamontowanymi w okolicy podszynowej tensometrami T1 i T2. W trakcie przebywania wózka w osi podpory krótkiej lub długiej, naprężenia w środkowej części rozpiętości mostu są praktycznie zerowe a ich wzrost następuje w trakcie przemieszczania się wózka do obszaru między podporowego gdzie osiągają wartości maksymalne.

Na rys. 11 pokazano wykresy naprężeń dla cyklu III zarejestrowany przez tensometry osiowe T1 i T2, natomiast na rys. 12 wykresy naprężeń dla cyklu III zarejestrowane dla rozet R1, R2, R3.

Rys. 11. Wykres naprężeń σ_1 w czasie cyklu III pracy mostu zarejestrowany przez tensometry T1 i T2

Fig. 11. Normal stress σ_1 registered by strain gauges T1 and T2 during the cycle III bridge work

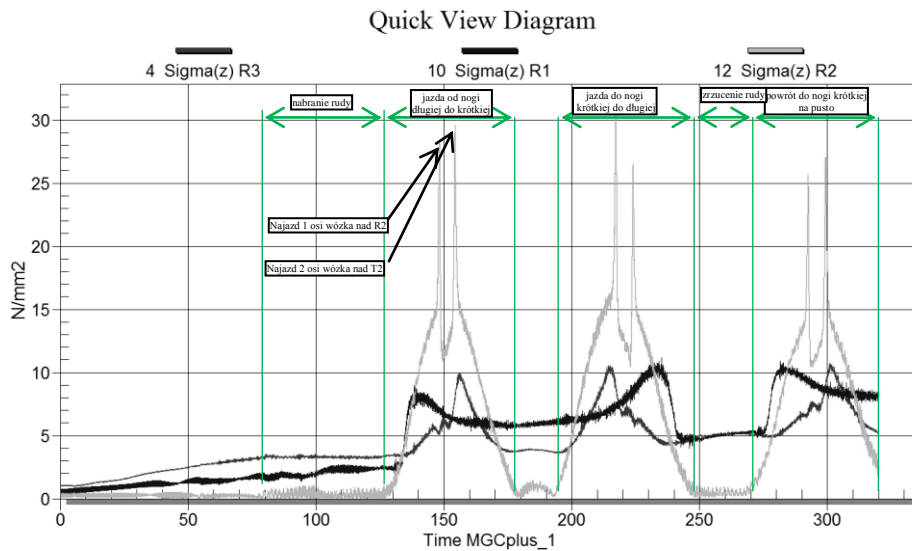
Rys. 12. Wykres naprężeń zredukowanych σ_z dla rozet R1, R2, R3 w czasie cyklu III pracy mostu

Fig. 12. Reduced stress σ_z registered by rosettes R1, R2, R3 during the cycle III bridge work
