Marek GOSZTYŁA<sup>1</sup>  
Tomasz HUK<sup>2</sup>

## REKONSTRUKCJA CZY IMITACJA DOMU SOKOŁA W ŁAŃCUCIE

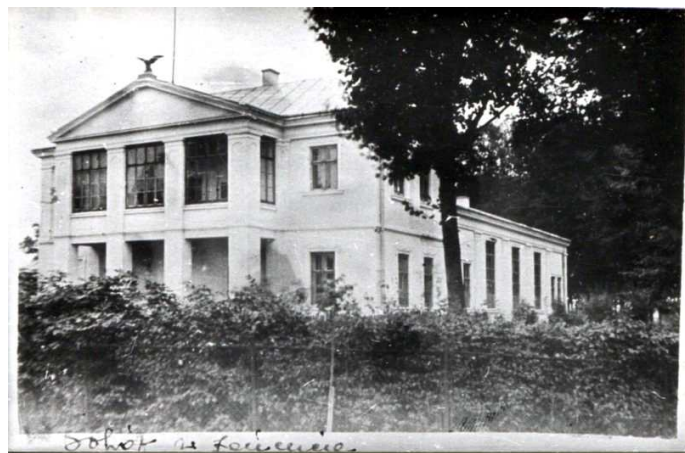
Ryc.2. Budynek „Sokoła” z figurą sokoła na szczycie obiektu, przed 1939 r. (Fotografie ze zbiorów Działu Historii Miasta i Regionu Muzeum-Zamku w Łańcutie)

Fig.2. The „Sokół” building with a statue of the falcon on the top, before 1939. (Photos from the collection of The Town and Region History Department of the Castle Museum in Łańcut.

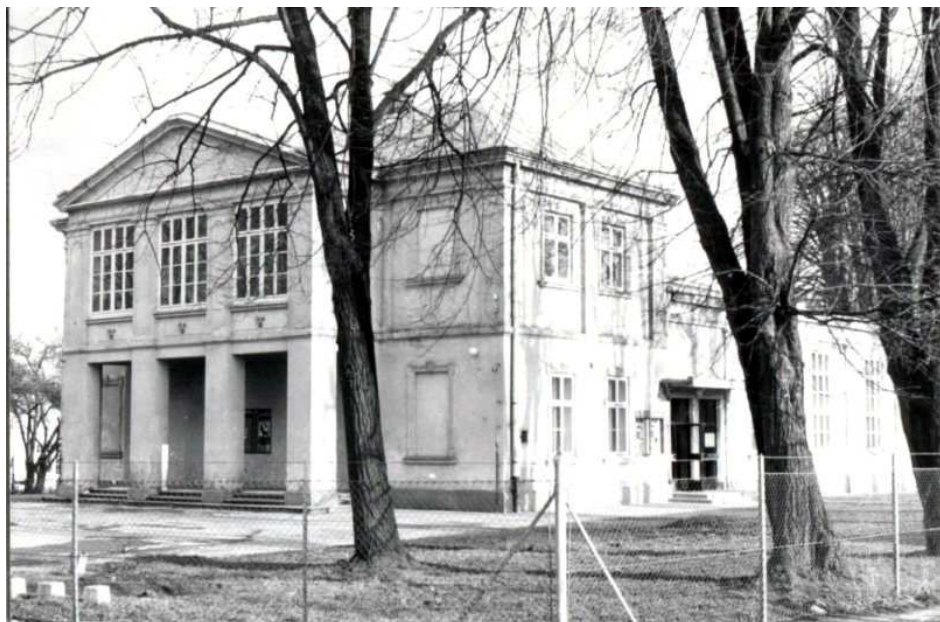
Ryc.3. Budynek „Sokoła” po wojnie. Wybito wejście od zachodu, nie ma sokoła na szczycie budynku. (Fotografie ze zbiorów Działu Historii Miasta i Regionu Muzeum-Zamku w Łańcutcie)

Fig.3. The „Sokol” building after the war. Minted entrance from the west, there is no falcon on top of the building. (Photos from the collection of The Town and Region History Department of the Castle Museum in Łańcut)

Nowy inwestor przejął gmach „Sokoła” w stanie wymagającym pilnego remontu. Murowany, otynkowany obiekt składał się z dwóch części – piętrowej północnej oraz parterowej południowej, częściowo podpiwniczonej, w której zlokalizowana była kotłownia. Dach wielospadowy pokryty był blachą. Elewacja zachodnia, po przeprowadzonych modernizacjach otrzymała funkcję wejściową. W części centralnej zachowały się dwa wejścia wyposażone we współczesne, dwuskrzydłowe drzwi. W dwupiętrowej części, zlokalizowanej po lewej stronie od wejścia, znajdowały się cztery, symetrycznie rozmieszczone otwory okienne, po dwa na każdą kondygnację. Na prawo, natomiast trzy oryginalne otwory okienne oraz dwa niewielkie współcześnie przemurowane okna. Elewacja frontowa, skierowana na północ, z centralnie umieszczonym ryzalitem, z trójkątnym szczytem, który w parterze tworzył podcienie wsparte na czterech filarach, zwieńczona została figurą sokoła z rozpostartymi skrzydłami. Symetrycznie, po obu stronach ryzalitu, znajdowały się blendy na wysokość całego budynku. Wertykalne podziały na elewacjach zostały zaakcentowane pilastrami, które w części frontowej dodatkowo posiadały płyciny. Horyzontalnie dom

„Sokoła” podkreślony był cokołem, gzymsem pośrednim oraz zwieńczony gzymsem koronującym. Otwory okienne, które nie zostały przemurowane współcześnie, posiadały profilowane uszakowe obramienia z kluczem i profilowanymi parapetami. Elewacja południowa, jak i wschodnia w całości przemurowana była współczesnymi otworami okiennymi i drzwiowymi.

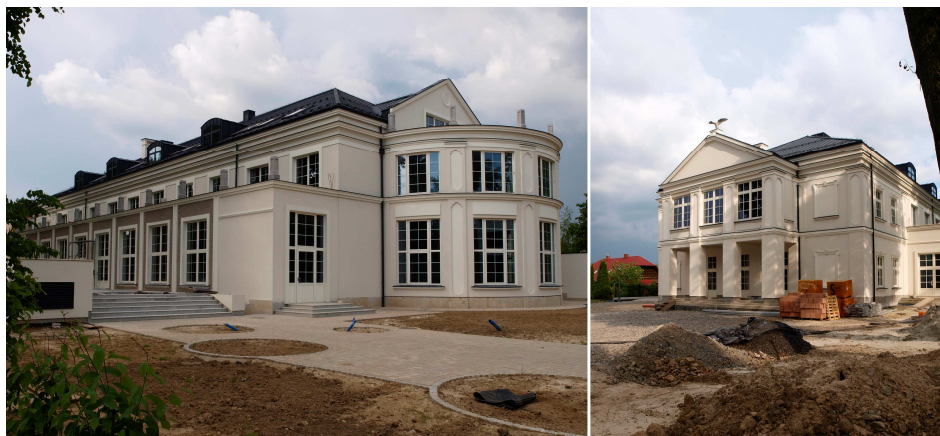
Ryc.4. Budynek „Sokoła” po przebudowie – stan istniejący 2014r. (autor: T. Huk)

Fig.4. The „Sokół” building after rebuild - current state - year 2014 (author: T. Huk)

Z formalnego punktu widzenia zrealizowane zamierzenie inwestycyjne można określić jako rozbudowę, nadbudowę i przebudowę dawnego kina „Sokół” na hotel wraz z restauracją. Pod względem zaś zachowania struktur materialnych, dawny-historyczny gmach został rozebrany, a w jego miejsce wybudowano nową kubaturę, która stanowi mniej lub bardziej poprawne odzwierciedlenie, jedynie w obrębie elewacji frontowej, domu „Sokoła”. Powierzchniowo, obiekt został powiększony ponad dwukrotnie, w rzucie natomiast, nie licząc obrysu elewacji frontowej, zmienił się całkowicie. W efekcie końcowym elewacja frontowa jest wątpliwą imitacją frontonu historycznego gmachu, pozostała część jest nowym obiektem.
