Michał MARCHACZ¹
Leszek DULAK²

BADANIA AKUSTYCZNE WNETRZA ZABYTKOWEGO KOŚCIOŁA PW. WSZYSTKICH ŚWIĘTYCH W SIEROTACH

ACOUSTIC INVESTIGATIONS OF INTERIOR OF HISTORIC ALL SAINT CHURCH IN SIEROTY

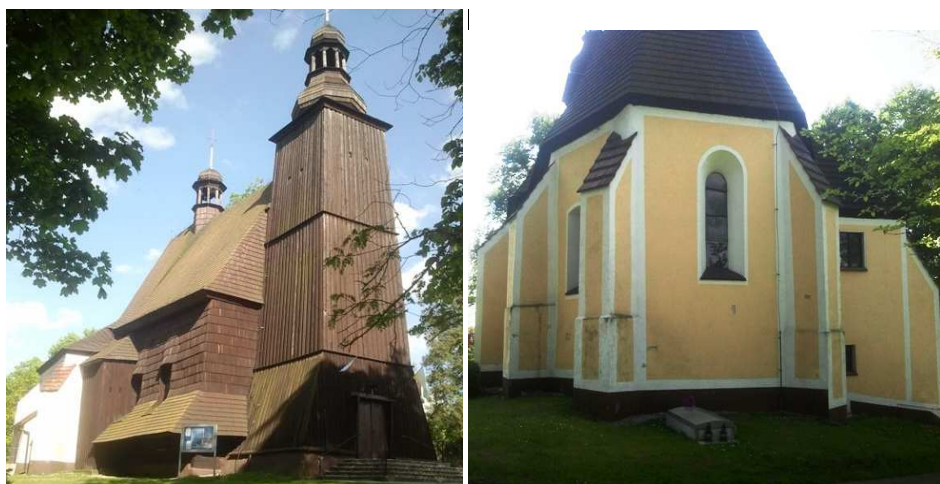
Rys. 1. Kościół pw. Wszystkich Świętych w Sierotach

Fig. 1. Church of All Saint in Sieroty

Pierwsze wzmianki historyczne o kościele pw. Wszystkich Świętych w Sierotach (Śląskie, powiat gliwicki) datują się na początek XIII wieku. Na przestrzeni czasu ulegała zmianie pierwotna forma obiektu. Kościół w obecnej formie (rys.1) złożony jest z części murowanej oraz drewnianej wieży powstałej w 1770 roku. Cechą charakterystyczną wnętrza kościoła są zachowane, zabytkowe polichromie pokrywające ściany kościoła [1,2]. Obiekt znajduje się na szlaku architektury drewnianej województwa śląskiego.

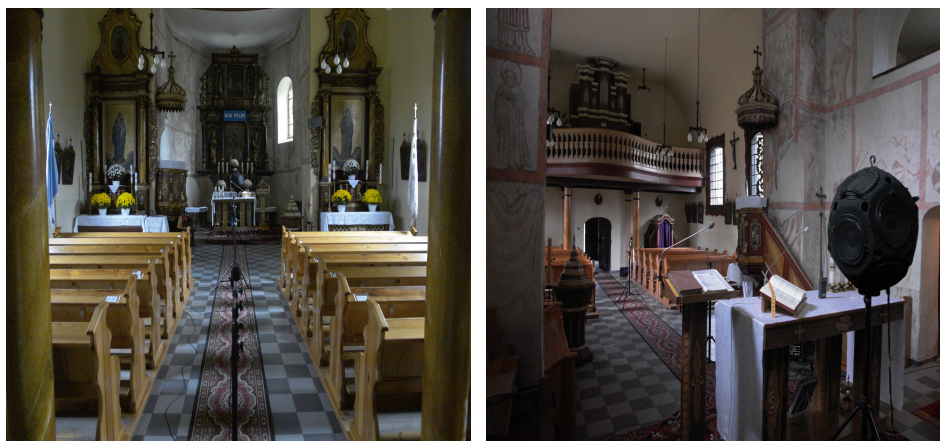
Rys. 2. Widok wnętrza nawy głównej kościoła w Sierotach
Fig. 2 Main nave of church in Sieroty

Opisane w artykule badania zrealizowane zostały w ramach prowadzonego przez Katedrę Budownictwa Ogólnego i Fizyki Budowli Politechniki Śląskiej seminarium wewnętrznego oraz wydawnictwa Spotkanie z Zabytkiem. Pierwszy etap podjętych działań jest związany z potrzebą wielokierunkowego zdiagnozowania stanu istniejącego obiektu. Jednym z elementów zrealizowanych działań jest określenie parametrów akustycznych wnętrza kościoła. W ramach przeprowadzonych badań wykonano pomiar czasu pogłosu wnętrza nawy głównej kościoła z uwzględnieniem elementów miękkich pokryć ław kościelnych oraz po ich demontażu. Pomiar przeprowadzono 30 października 2013 roku. Wykonane badania stanowiły podstawę do dalszego opracowania uzyskanych wyników. Na poniższych fotografiach (rys.2) pokazano widok ogólny wnętrza nawy głównej kościoła wraz z umiejscowieniem niektórych punktów pomiarowych.

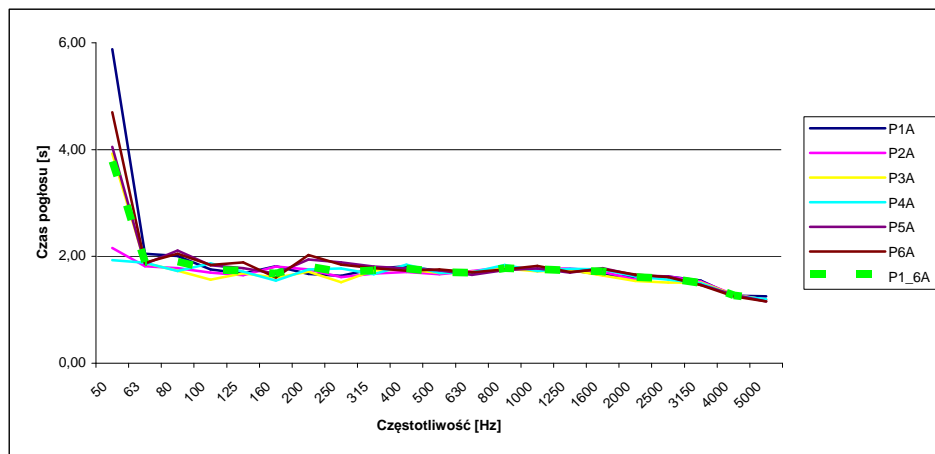
Rys. 4. Wyniki pomiarów czasu pogłosu T_{20} dla 6 punktów pomiarowych przed usunięciem pokryć ław kościelnych (P1A do P6A gdzie P1_6A - uśredniony czas pogłosu)

Fig. 4. Results of measurements of reverberation time T_{20} for 6 measurement points before remove soft pillows out of church benches (P1A to P6A were P1_6A – average reverberation time)

W tabelicy 1 zamieszczono wyniki pomiarów czasu pogłosu T_{20} dla wnętrza nawy głównej rozpatrywanego kościoła odpowiednio przed (sytuacje P1A – P6A) i po wykonaniu demontażu miękkich poszyc ław (sytuacje P1B – P6B) odpowiednio dla 6 punktów pomiarowych w każdej sytuacji pomiarowej oraz uśrednienie dla obu przypadków. Poniższe wyniki celem zobrazowania pokazano w formie wykresu na rys.4 i rys.5. Na rys.6 zestawiono uśrednione wartości czasu pogłosu T_{20} dla obu sytuacji pomiarowych.

Uzyskane wyniki zestawione w formie wykresów oraz tabelarycznej, wskazują na równomierny rozkład czasu pogłosu w funkcji częstotliwości praktycznie w całym zakresie rozpatrywanego widma dźwięku. Rozbieżności pomiarowe występujące w zakresie niskich częstotliwości, pomiędzy 50 Hz, a około 125 Hz, są cechą charakterystyczną tego typu pomiarów. Związane jest to zarówno ze zróżnicowaniem umiejscowienia punktów pomiarowych ale również większą długością fali akustycznej w zakresie niższych częstotliwości, co przekłada się na większy rozrzut uzyskiwanych wyników.

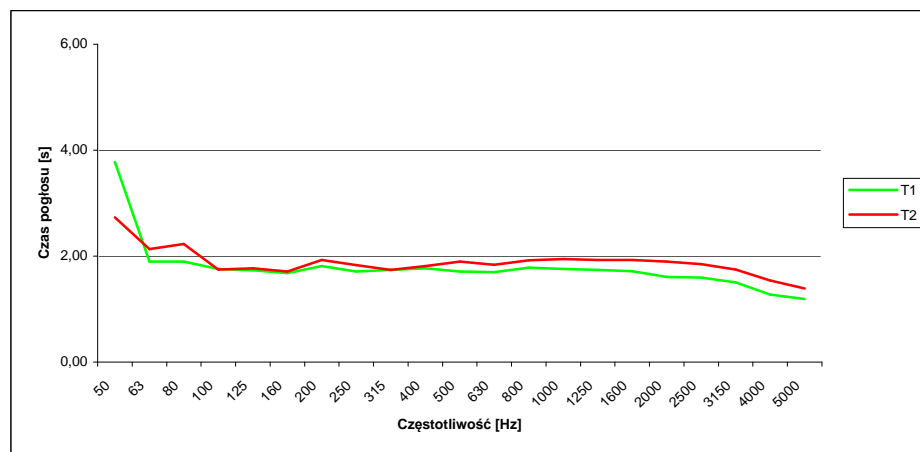
Rys. 6. Uśrednione wartości czasu pogłosu T20 w nawie głównej kościoła przed (T1) oraz po (T2) zdjęciu miękkich pokryć ław kościelnych odpis i objaśnienie rysunku w języku artykułu

Fig. 6. Average values of reverberation time T20 for main church nave before (T1) and after (T2) remove soft pillows out of church benches

Przedstawione wyniki pomiaru czasu pogłosu w funkcji częstotliwości (Rys.6) wskazują, zgodnie z oczekiwaniami, na wzrost wartości czasu pogłosu po zdjęciu miękkich pokryć ław kościelnych (sytuacja T2). Różnica ta dostrzegalna jest dla częstotliwości powyżej 250 Hz, jednak jest ona niewielka. Uśredniony z wszystkich punktów pomiarowych dla danej sytuacji pomiarowej czas pogłosu różni się pomiędzy sytuacjami pomiarowymi o 0,1s. Kubatura badanego wnętrza wynosi w przybliżeniu około 1000 m³. Dla sytuacji T1 z uwzględnieniem pokryć wartość ta wynosi 1,8s natomiast po zdjęciu pokryć, dla sytuacji T2 wzrasta do 1.9s.
