REWALORYZACJA ZABYTKÓW DZIEDZICTWA KULTUROWEGO MAŁYCH MIAST PODKARPACIA NA PRZYKŁADZIE SIENIAWY

REVALORIZATION OF CULTURAL HERITAGE OF SMALL TOWNS IN PODKARPACIE ON THE EXAMPLE OF SIENIAWA

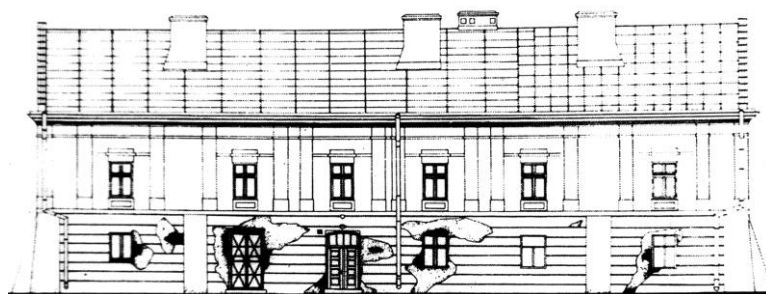
Rys. 3. Sieniawa – inwentaryzacja architektoniczna, elewacja zachodnia budynku ratusza, 1968, Archiwum IHAiKZ WA PK, s.v.

Fig. 3. Sieniawa – architectonic inventory, west elevation of the town hall, 1968, Archive IHAiKZ WA PK, s.v.

Obecnie sieniawski ratusz jest budynkiem dwukondygnacyjnym, wzniesionym w technologii „tradycyjnej”, tj. murowanej. Jego dzisiejszy wygląd architektoniczny, pozostający pod wpływem XVIII-wiecznych prądów stylowych, pochodzi zapewne z ok. 1725 roku (rys. 3., 4.). Może o tym świadczyć fakt, że powstałe nieco później oba kościoły murowane otrzymały bardzo podobny wystrój zewnętrzny¹². Ściany kondygnacji nadziemnych wykonano z cegły pełnej i obustronnie otynkowano. W budynku ratusza zastosowano stropy gęstożebrowe (typu Klein), odcinkowe i częściowo na legarach drewnianych. Dach obiektu jest oparty na drewnianej więźbie o układzie płatwiowo-krokwiovym¹³ (rys. 5.).

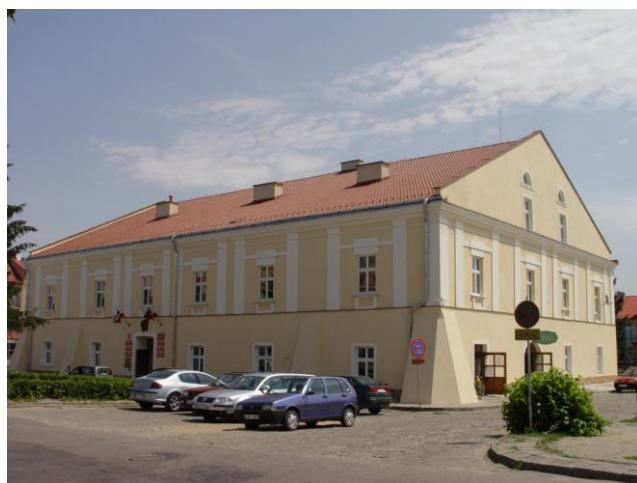
Rys. 6. Sieniawa – ratusz od strony południowo-zachodniej przed interwencją konserwatorską, fot. D. Kuśnierz-Krupa, 2005

Fig. 6. Sieniawa – the town hall from the south-west before conservation intervention, photo by D. Kuśnierz-Krupa, 2005

W 2006 roku władze miasta, którym zależało na podkreśleniu jego historycznego rodowodu, postanowiło odtworzyć wieżę ratuszową, która według informacji źródłowych istniała niegdyś na sieniawskim ratuszu (rys. 6., 7.). Inwestycja ta została sfinalizowana jesienią 2012 roku. Poprzedziły ją wielowatkowe analizy historycznej ikonografii obiektu, wizje lokalne, inwentaryzacje, aż w końcu wielobranżowy projekt budowlany, który został pozytywnie zaopiniowany przez Wojewódzkiego Konserwatora Zabytków¹⁴.

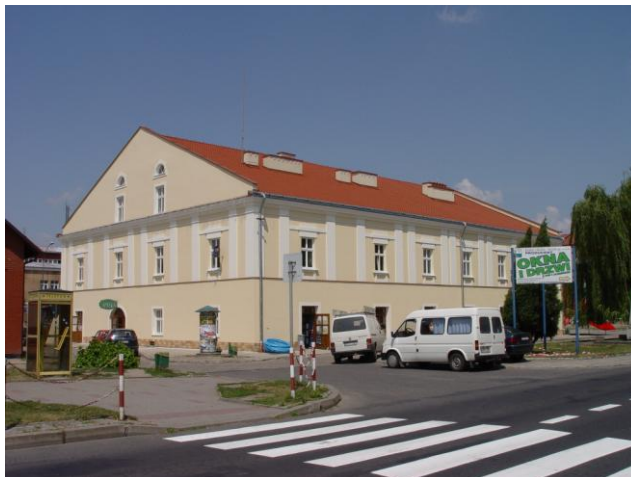
Rys. 7. Sieniawa – ratusz od strony południowo-wschodniej przed interwencją konserwatorską, fot. D. Kuśnierz-Krupa, 2005

Fig. 7. Sieniawa – the town hall from the south-east before conservation intervention, photo by D. Kuśnierz-Krupa, 2005

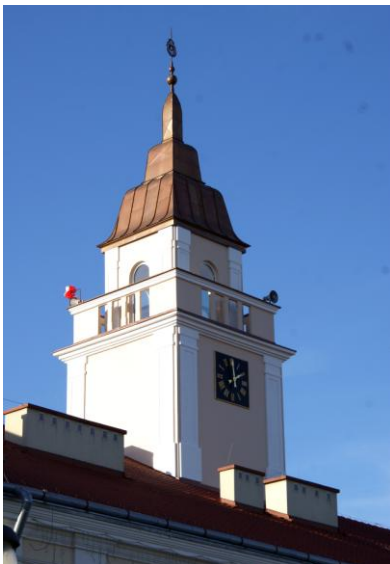
Rys. 10. Sieniawa – widok na wieżę ratusza od strony południowo-wschodniej po interwencji konserwatorskiej, fot. D. Kuśnierz-Krupa, 2012

Fig. 10. Sieniawa – view of the town hall tower from the south-east after conservation intervention, photo by D. Kuśnierz-Krupa, 2012

Zaprojektowana wieża posiada konstrukcję stalową w formie ramy przestrzennej posadowionej za pośrednictwem słupów na istniejących ścianach konstrukcyjnych ratusza. Sztywność poziomą konstrukcji wieży wzdłuż podłużnych ścian budynku zapewniają ramy stalowe, natomiast w kierunku prostopadłym – układ stężeń. Siły wyrywające, powstałe w wyniku oddziaływania wiatru na wieżę, są przenoszone na konstrukcję budynku za pomocą kotew mechanicznych, wieńców żelbetowych oraz cięgien stalowych przenoszących obciążenia pionowe wyrywające na istniejące ściany konstrukcyjne obiektu. Konstrukcję nośną wieży zaprojektowano z profili stalowych, natomiast połączenia większości profili jako skręcane. Podobnie zaprojektowano schody, barierki i podesty. Ściany zewnętrzne zostały wykonane jako lekka obudowa stalowych elementów konstrukcyjnych, pomiędzy którymi znajduje się warstwa termoizolacji. Na poziomie +10,92 zaprojektowano żelbetową płytę o grubości 12 cm, która oprócz funkcji komunikacyjnej stanowi usztywnienie poziome wieży (rys. 9.). Detale historyczne na ścianach zewnętrznych zostały zrealizowane z wykorzystaniem gotowych oraz indywidualnie zaprojektowanych profili. Wyraz architektoniczny wieży ratuszowej dopełniają tarcze zegara zlokalizowane na jej ścianach oraz odpowiednio wyeksponowany herb miasta wkomponowany w iglicę¹⁶ (rys. 10.).

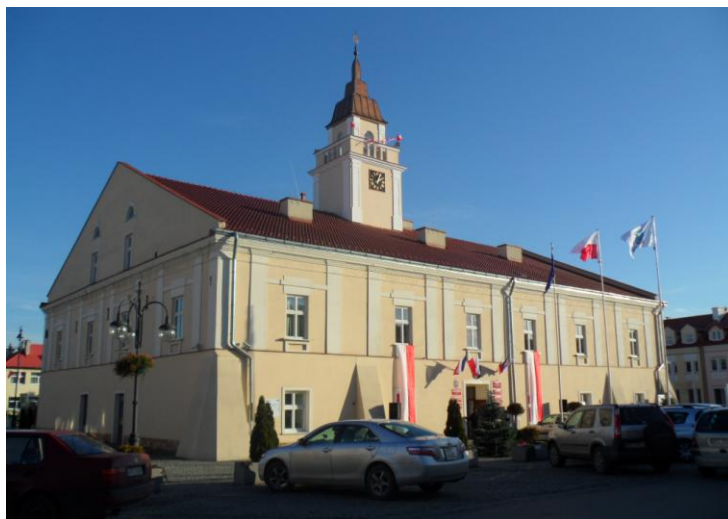
Rys. 11. Sieniawa – ratusz od strony północno-zachodniej po interwencji konserwatorskiej, fot. D. Kuśnierz-Krupa, 2012

Fig. 11. Sieniawa – the town hall from the north-west after conservation intervention, photo by D. Kuśnierz-Krupa, 2012

Realizacja wieży była dla władz miasta i jego mieszkańców niezwykle istotna z punktu widzenia podniesienia rangi najważniejszego budynku w mieście, jakim jest ratusz (rys. 11., 12.).

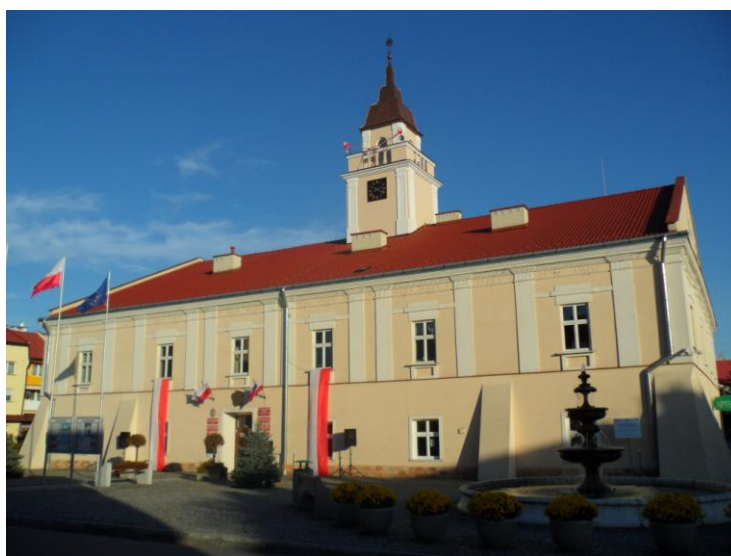
Rys. 12. Sieniawa – ratusz od strony południowo-zachodniej po interwencji konserwatorskiej, fot. D. Kuśnierz-Krupa, 2012

Fig. 12. Sieniawa – the town hall from the south-west after conservation intervention, photo by D. Kuśnierz-Krupa, 2012

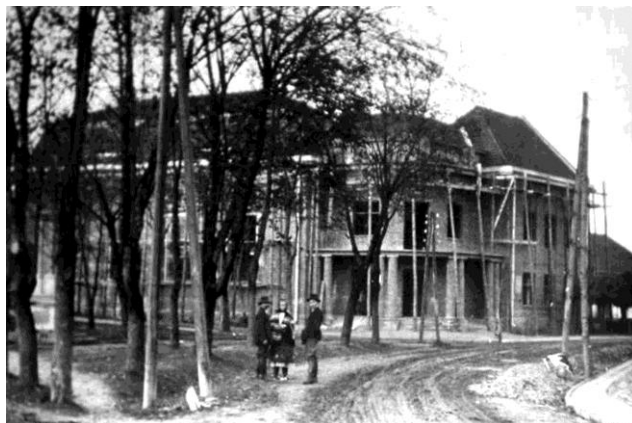
Rys. 13. Widok „Sokoła” w Sieniawie od strony południowej w pierwszej ćwierci XX wieku w trakcie prac budowlanych, Archiwum IHAIKZ WA PK, s.v.

Fig. 13. View of „Sokol” building in Sieniawa from the south in the first quarter of the 20th century during construction work, Archive IHAIKZ WA PK, s.v.

gniazdo sieniawskie złożyło gotowość przystąpienia do związku w lipcu 1904 roku¹⁸. Poświęcenie sztandaru „Sokoła” w Sieniawie miało miejsce w 1911 roku. Około dziesięć lat później wzniesiono siedzibę Towarzystwa na działce w pobliżu kościoła parafialnego (rys. 13., 14.). W budynku znajdowała się

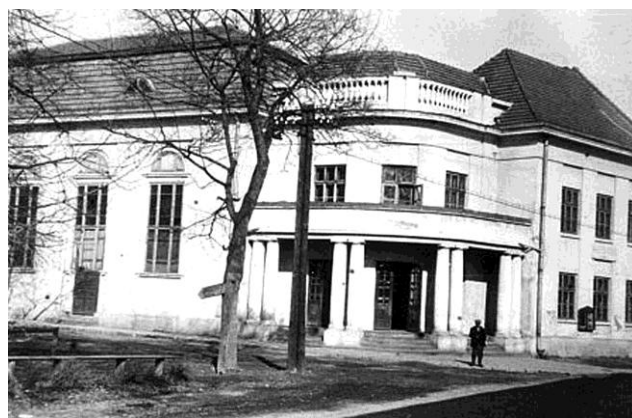
Rys. 14. Widok „Sokoła” w Sieniawie od strony południowej w pierwszej połowie XX wieku, Archiwum IHAIKZ WA PK, s.v.

Fig. 14. View of „Sokol” building in Sieniawa from the south in the first half of the 20th century, Archive IHAIKZ WA PK, s.v.

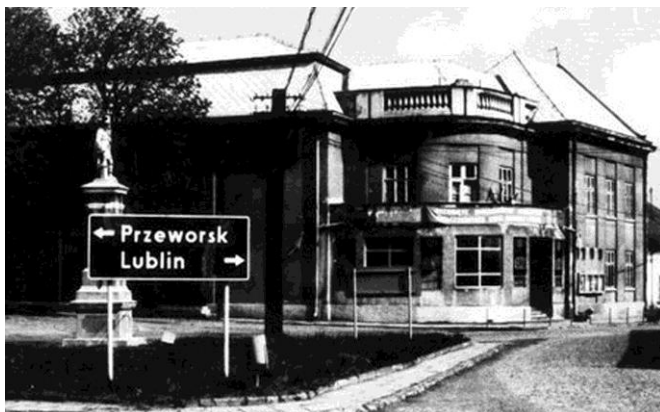
Rys. 15. Widok „Sokoła” w Sieniawie od strony południowej w latach 80. XX wieku, Archiwum IHAiKZ WA PK, s.v.

Fig. 15. View of „Sokół” building in Sieniawa from the south in the 1980s, Archive IHAiKZ WA PK, s.v.

Po II wojnie światowej, kiedy organizacja przestała działać, w jej siedzibie zaczęła funkcjonować szkoła powszechna, później zaś znajdował się tutaj internat, a następnie kino (rys. 15., 16.). Po latach zapomnienia sieniawski „Sokół” został odrestaurowany dzięki inicjatywie władz miasta. Projekt modernizacji budynku zakładał przywrócenie mu funkcji kulturalno-oświatowej. Prace pro-

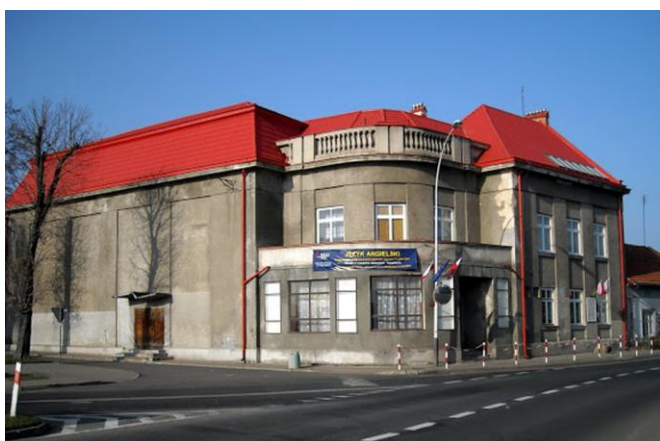
Rys. 16. Widok „Sokoła” w Sieniawie od strony południowej przed interwencją konserwatorską, fot. D. Kuśnierz-Krupa, 2006

Fig. 16. View of „Sokół” building in Sieniawa from the south before conservation intervention, photo by D. Kuśnierz-Krupa, 2006

jektowe poprzedzono dogłębnymi studiami architektonicznymi i historycznymi obiektu. Koncepcja zakładająca m.in. odsłonięcie zamurowanych po II wojnie światowej kolumn przy głównym wejściu do budynku oraz okien w elewacji bocznej zyskała aprobatę Wojewódzkiego Konserwatora Zabytków, co pozwoliło na opracowanie projektu budowlano-wykonawczego. Kolorystyka odrestaurowanego obiektu została utrzymana w odcieniu pastelowego beżu, nawiązując tym samym do pierwotnego wyglądu budynku. We wnętrzu, w miejscu, gdzie niegdyś istniała sala gimnastyczna Towarzystwa, zaprojektowano przestrzeń widowiskową, której przez ostatnie kilkadziesiąt lat w Sieniawie brakowało (rys. 17.). Podczas prac budowlanych udało się odsłonić zabytkowy, oryginalny sufit z fragmentarycznie zachowaną kolorystyką.

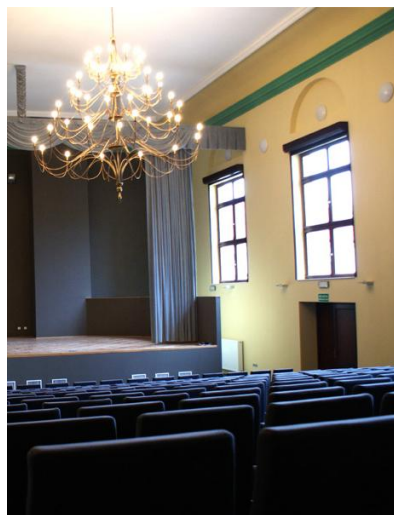
Rys. 17. Budynek „Sokoła” w Sieniawie po rewaloryzacji, widok na fragment wnętrza obiektu – salę widowiskową, fot. D. Kuśnierz-Krupa, 2009

Fig. 17. „Sokol” Building in Sieniawa after revalorization, view of an interior fragment – concert hall, photo by D. Kuśnierz-Krupa, 2009

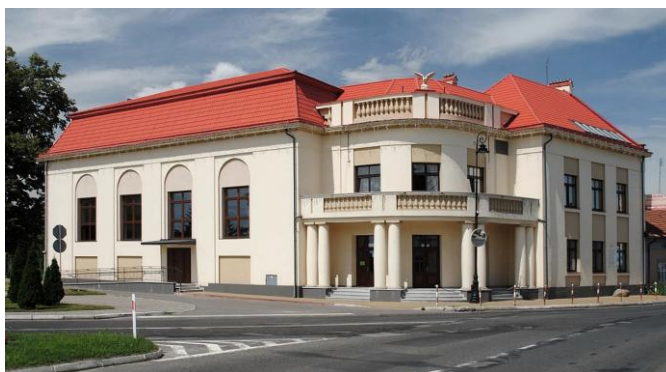
Rys. 18. Widok ogólny „Sokoła” w Sieniawie od strony południowej po interwencji konserwatorskiej, fot. D. Kuśnierz-Krupa, 2009

Fig. 18. View of “Sokol” building in Sieniawa from the south after conservation intervention, photo by D. Kuśnierz-Krupa, 2009

Dzięki inicjatywie władz miasta odnowiona siedziba Towarzystwa Gimnastycznego „Sokół” w Sieniawie odzyskała dawny blask (rys. 18.) i ponownie służyła mieszkańcom miasta, tak jak to miało miejsce sto lat wcześniej.
