KONTROWERSJE WOKÓŁ PIERZEI ULICY 3 MAJA W RZESZOWIE – ANALIZA WYBRANYCH KAMIENIC

Tematem artykułu była ocena wartości historycznej i artystycznej wybranych kamienic usytuowanych przy ulicy 3 Maja w Rzeszowie. Została przedstawiona historia ulicy i zmiana jej znaczenia na przestrzeni ponad 300 lat. Szczegółowo pod względem konstrukcji, kolejnych przebudów i pełnionych funkcji zostały opisane kamienice nr 3, 13 i 20, które zdaniem autorek przeszły największą metamorfozę. Zostały również przeprowadzone badania terenowe i wykonana dokumentacja fotograficzna. Obecny stan omówionych kamienic został poddany ocenie pod względem architektonicznym i kulturowym. Na ich przykładzie odniesiono się do ogólnych tendencji występujących w dzisiejszej polskiej architekturze, które według autorek budzą kontrowersje. Dodatkowo przeprowadzono ankietę na temat zainteresowania ochroną zabytków znajdujących się wzdłuż ulicy 3 Maja wśród studentów i doktorantów Politechniki Rzeszowskiej. Wyniki ankiety przedstawiono w postaci wykresów słupkowych i również omówiono.

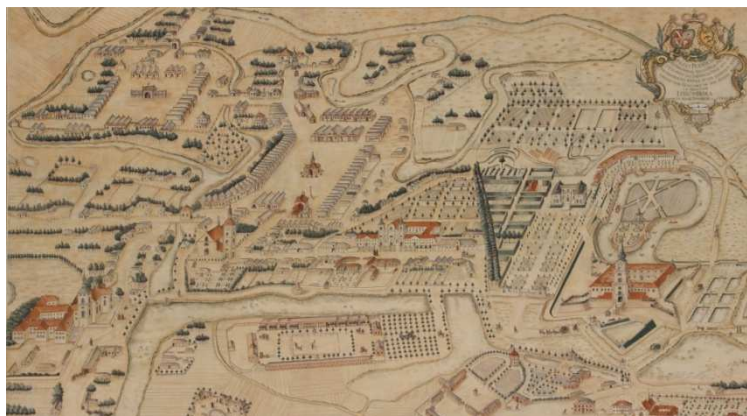
Rys. 1. Widok Rzeszowa z 1762 r. wg planu K. H. Wiedemanna [8]

Fig. 1. View of Rzeszów in 1762 by K.H. Wiedemann [8]

W XVII wieku wybudowano wieżę farną, zaprojektowaną przez Jana Chrzyciela Belotti’ego, która pełniła funkcję bramy do cmentarza. Do końca XVIII w. nie wprowadzono już żadnych znaczących zmian w zabudowie, gdzie przeważały małe parterowe domki (Rys. 1).

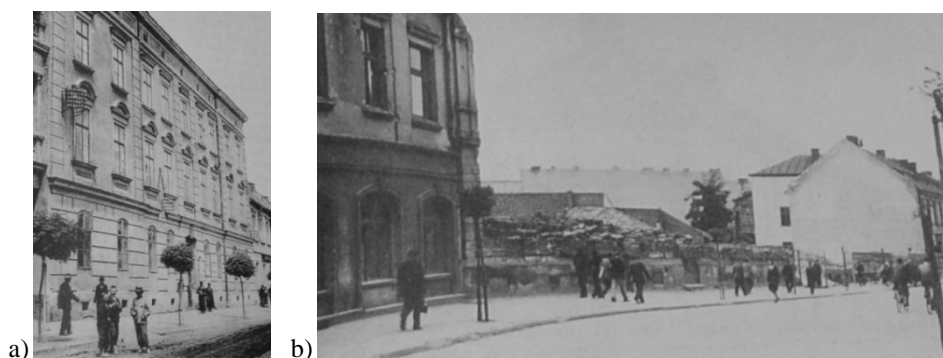
Rys. 3. a) Kamienica starej poczty; b) Gruzy kamienicy po pożarze w 1944 r. [3]

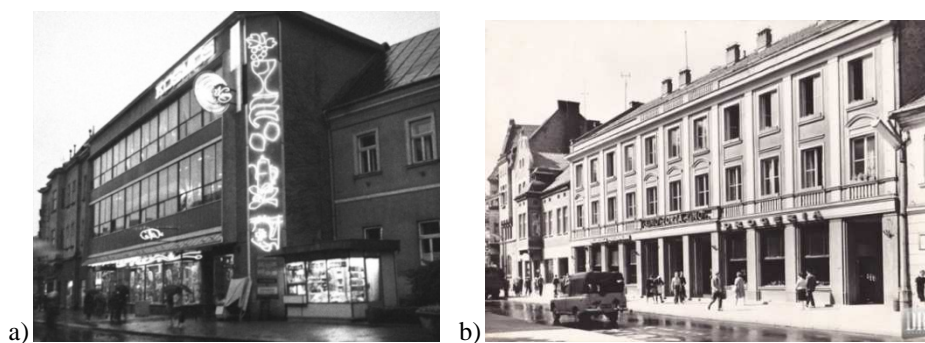
Rys. 4. a) Kawiarnia „Kosmos” [1, 11]; b) Kino „Zorza” [9]

Fig. 4. a) The „Kosmos” (Universe) café [1,11]; b) The „Zorza” (Dawn) cinema [9]

Lata 50. i 60. przyniosły kolejne zmiany. Władze zdecydowały się unowocześnić wygląd kamienic i nadać im nowe funkcje. Całkowicie przebudowano budynek dawnej Komunalnej Kasy Oszczędnościowej i otwarto tam „Delikatesy” oraz kawiarnię „Kosmos” (Rys. 4a). W 1956 r. wybudowano najstarsze dziś kino w Rzeszowie – „Zorza” (Rys. 4b).

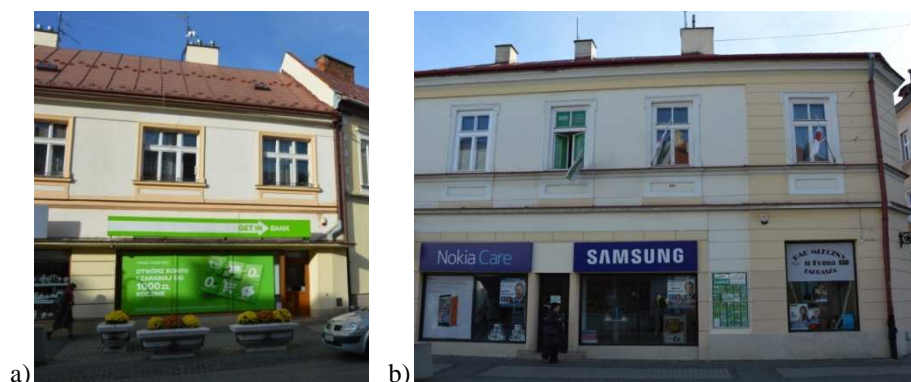
Rys. 5. Reklamy na kamienicach a) Nr 2; b) Nr 9 [6]

Fig. 5. Advertisements on the tenement houses a) No. 2; b) No. 9 [6]

W 1997 r. na ulicy utworzono strefę pieszego ruchu (deptak), niestety po-mimo tej funkcji często pojawiały się tam samochody osobowe. Z powodu lo-kowania przy ulicy placówek banków i telefonii komórkowych (Rys.5) życie towarzyskie trochę ucichło. Budynki pokryły reklamy, często szpecące. Funkcja salonu miejskiego została przejęta przez rzeszowski Rynek, ze względu na usytuowane tam puby i bary.

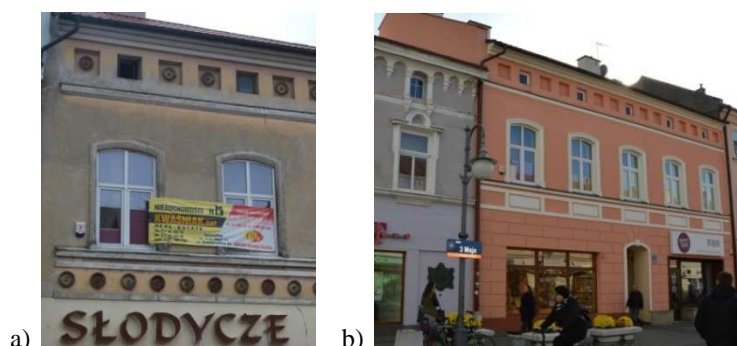
Swój obecny (Rys. 7b) wygląd kamienica zawdzięcza architektowi Grzegorzowi Słapińskiemu. Ostatni remont przeprowadzono w 2012 r. w związku ze zmianą sposobu użytkowania poddasza nieużytkowego na mieszkanie. Od stro-

Rys. 7. Kamienica nr 3 a) przed remontem [10]; b) po remoncie w 2012 r. [6]

ny konstrukcyjnej polegał na zaprojektowaniu dodatkowych podłogowych belek drewnianych oraz częściowej wymianie i wzmocnieniu istniejącej więźby dachowej w związku z dodaną warstwą izolacji i sufitem podwieszonym. Ze względu na rysy w ścianie frontowej i posadowienie na gruntach lessopodobnych, które po zawilgoceniu mogą tracić swoją pierwotną nośność, poprawiono szczelność kanalizacji deszczowej by zapobiec dalszemu nierównomiernemu osiadaniu. W celu stwierdzenia dalszego przebiegu procesu osiadania założono plomby szklane.

Ostatni remont kamienicy zdecydowanie poprawił jej stan. Ściany zewnętrzne docieplono, zmieniono kolorystykę na bardziej zdecydowaną, odnowiono zdobienia i skonstruowano je z resztą elewacji. Parter jest teraz boniowany, a zamiast ceramicznych mis wprowadzono prostokątne płyciny, nawiązujące do pobliskich kamienic. Jedynie cokoły zaburzają symetryczny porządek, nawiązując do dwóch różnych budynków. Na dole z prawej strony znajduje się bar sushi, a z lewej ku ucieście mieszkańców nadal mieści się cukiernia. Brakuje jednak talerzy (Rys. 7a), pamiątek po sklepie „Cepelia”, które wyróżniały kamienicę spośród innych i wisiały tam już ponad 50 lat, mając dla mieszkańców wartość sentymentalną (na podst. wypowiedzi na forach internetowych [9]).

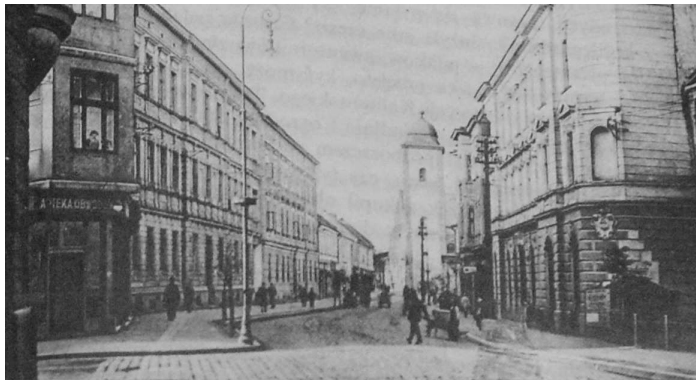
Rys.8. Widok na kamienicę nr 13 (po prawej) z początku XX w. [3]

Do dzisiaj zachowało się jedynie kilka pocztówek z dawnych czasów obrazujących wygląd ówczesnej kamienicy (Rys. 8). Zarys rzutu budynku pokrywa się z dzisiejszym, ilość kondygnacji również nie uległa zmianie. Ośmioosiowa elewacja frontowa (zryzalitowana w pierwszej i siódmej osi) zrealizowana była zgodnie ze stylem neobarokowym. W ściętym narożniku od południa znajdowała się wnęka z figurą Matki Boskiej [5]. Okna w nadprożu zwieńczone były na każdej kondygnacji w inny sposób: na parterze łukowo, na I-szym piętrze posiadały trójkątne tympanony klasycyzujące, a na II-gim – gzymsy na konsolach. Naroża budynku zdobiły dekoracyjne pilastry [5].

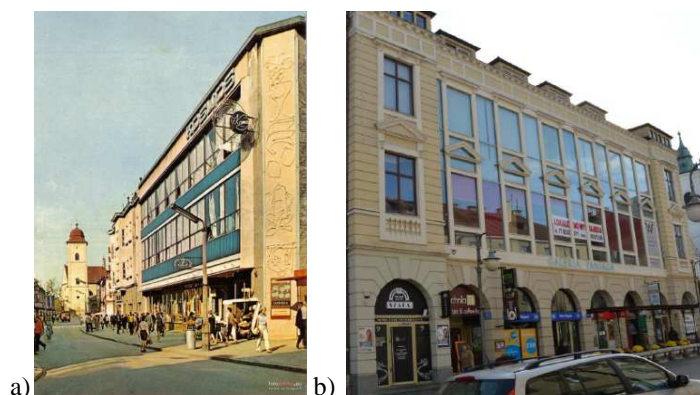
Po II wojnie światowej budynek przejęły wojska i służby szpiegowskie, później kamienica stała się przejściowo siedzibą II Gimnazjum. Najbardziej znanym użytkownikiem były jednak słynne "Delikatesy" i kawiarnia Kosmos [2]. W 1961 r. przebudowano kamienicę zgodnie z projektem inż. Ptaka – krakowskiego architekta, na potrzeby WSS „Społem” [5]. Po remoncie elewacja frontowa straciła swój neobarokowy wystrój, pokryta była dużymi przeszklonymi pasami okien przebiegającymi na przemian z pasami podokiennymi (Rys. 9a). Zrezygnowano ze zwieńczeń trójkątnych i innych detali architektonicznych, nadając budynkowi pospolity wygląd. Tak drastyczne zmiany były pomysłem ówczesnych władz, które chciały przystosować kamienicę do nowych funkcji, nadając jej „nowoczesny” wygląd [1]. To przekształcenie wystroju budynku spowodowało dużą stratę dla wyglądu ulicy, jednak ze względów ekonomicznych przez długi okres nie poczyniono żadnych zmian.

Dopiero nowi właściciele w 2001 roku gruntownie przebudowali kamienicę, chcąc nawiązać do jej pierwotnego wyglądu [7]. Obecnie w kamienicy znanej pod nazwą Galeria Paniaga znajdują się restauracje, salon fryzjersko-kosmetyczny oraz placówki eurobanku i biura rachunkowego. Na budynku często widnieją tablice z napisem „lokale do wynajęcia” ze względu na wysokie ceny wynajmu (Rys. 9b).

Rys. 9. Widok na kamienicę nr 13 a) w latach 70 [7]; b) w 2014 r. [6]

Obečna elewacja w naszej opinii, mimo że nawiązuje do pierwotnego wyglądu, z powodu nagromadzenia zbyt wielu elementów daje wrażenie chaosu. Nowoczesne przeszklenie zwieńczone „klasycyzującymi” tympanonami zrobione zostało bez wyczucia i smaku. Można było stworzyć oryginalne rozwiązanie,

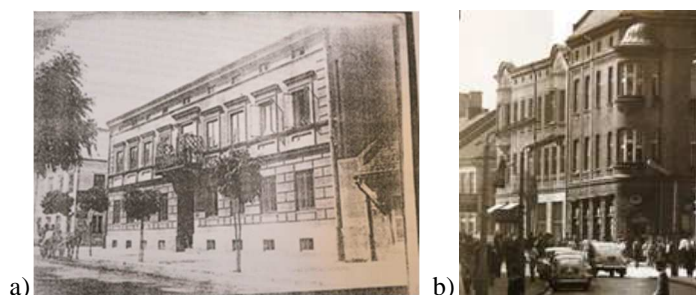
W 1913 r. architekt Piotr Emilewicz rozpoczął projektowanie i przebudowę kamienicy (Rys.11a), która obejmowała podwyższenie budynku o jedną kondygnację oraz dobudowę części budynku od strony ul. Fircowskiego [5]. Ujednolicono obie elewacje. Frontowa elewacja została wykonana jako symetryczna, dziewięcioosiowa opierająca się na wysokim, gładkim cokole z lastriko, pozbawiona artykulacji pionowej. Na niej znajdowała się wnęka wejściowa. Do pomieszczeń użytkowych na parterze prowadziły osobne wejścia. Stolarka okienna i drzwiowa wykonana została z drewna dębowego. Parter oddzielony został od wyższych kondygnacji gzymsem kordonowym, pokrytym dachówką. Na wyższej kondygnacji znajdowało się osiem takich samych okien, które łączyły się opaską tynku. Pasy podokienny i nadokienny zostały wykrojone, przyjmując formę wklęsło-wypukłą. Na środkowej osi znajdował się balkon z murowaną balustradą z prześwitami. Na najwyższej kondygnacji osie skrajne elewacji zostały zaakcentowane trzyosiowymi, półkolistymi wykuszami, pokrytymi sześciopłaciowymi daszkami. W najwyższej części elewacji frontowej znajdowała się ścianka kolankowa z pięcioma okienkami, zamknięta gzymsem wieńczącym. Elewacja boczna od strony ul. Fircowskiego wykonana jako czteroosiowa nie posiadała wykuszy. Wygląd parteru i okien był jednakowy jak na elewacji frontowej. Przebudowa i nadbudowa została zakończona podczas I wojny światowej w 1915 r. (Rys.11b).

Rys. 11. Widok kamienicy: a) Przed przebudową w 1913 r.[5]; b) Po przebudowie w 1915 r. [9]

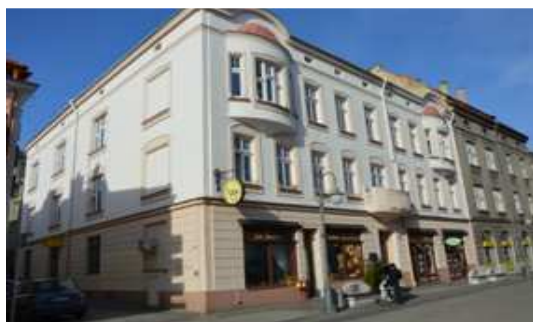
Rys.12. Współczesny widok kamienicy nr 20 [6]

Na podstawie przeprowadzonych badań terenowych możemy stwierdzić, że zachowany stan budynku jest dobry. Zmieniono kolorystykę obiektu, zarówno w elewacji frontowej jak i bocznej. Widoczne dwa okna w elewacji bocznej zostały zasłonięte (Rys.12.).

Obecnie obiekt w bardzo małym stopniu nawiązuje do stanu pierwotnego. W wyniku przebudowy jego wygląd uległ zmianie. Jednak z naszego punktu widzenia nie było to złe, gdyż architekci dążyli do nawiązania do wyglądu budynku stojącego obok, aby zachować ten sam styl. Naszą wątpliwość budzi jedynie elewacja boczna, gdzie zostały zasłonięte okna, co powoduje nieestetyczny wygląd i wzbudza kontrowersje.
