WSPÓŁCZESNA ARCHITEKTURA HISTORYCZNEGO CENTRUM SKAWINY NA TLE DZIEDZICTWA MIASTA – WYBRANE PRZYKŁADY

CONTEMPORARY ARCHITECTURE OF SKAWINA ON THE BACKGROUND OF HISTORIC HERITAGE OF THE TOWN

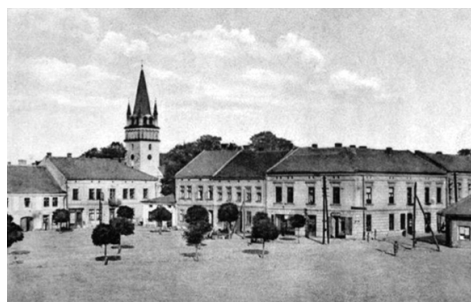
Ryc. 1. Widok na rynek w Skawinie w pierwszej połowie XX wieku. Fot. [w:] Archiwum Autora

Fig. 1. View of the market square in Skawina in the 1st half of the 20th century. Photo: [in:] Archive of Author

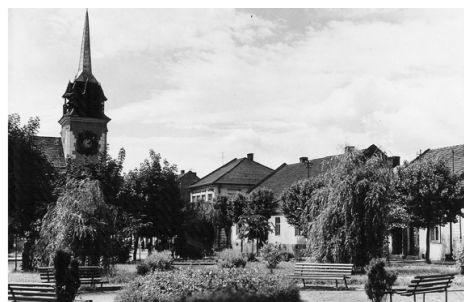
Ryc. 2. Widok na rynek w Skawinie w latach 60-tych XX wieku. Fot. [w:] Archiwum Autora

Fig. 2. View of the market square in Skawina in the 1960s. Photo: [in:] Archive of Author

Okres drugiej połowy XX wieku to czas, kiedy rynek zaczął ponownie podupadać. Negatywnym zjawiskiem było tutaj (podobnie jak w wielu miastach) stopniowe obsadzanie przestrzeni rynkowej drzewami i krzewami. Na skawińskim rynku wydzielono także kwatery z klombami. Historyczna przestrzeń, zamykająca się w prostokątnym rzucie płyty rynku została przecięta lokalną drogą przelotową łączącą ul. Mickiewicza z ul. Słowackiego. Zabieg ten zakłócił właściwy odbiór tej przestrzeni jako rynku miejskiego o średniowiecznym rodowodzie.

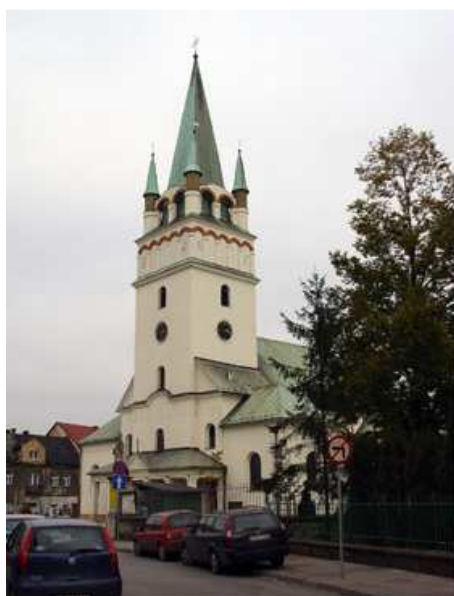
Ryc. 3. Kościół pw. św. Szymona i Judy w Skawinie. Stan istniejący. Fot. M. Krupa, 2015 r.

Fig. 3. Church of St. Simon and Jude in Skawina. Present state. Photo: M. Krupa, 2015

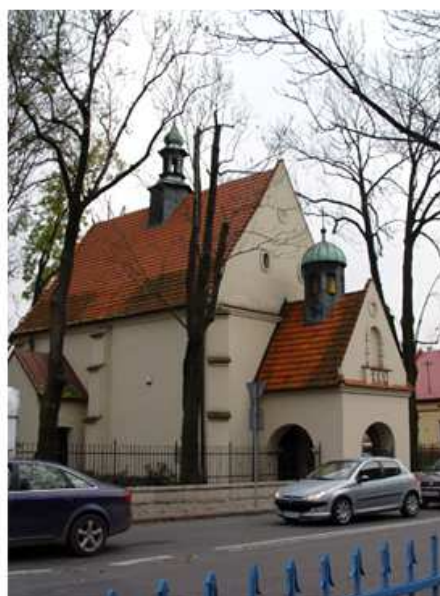
Ryc. 4. Kościół pw. NMP w Skawinie. Stan istniejący. Fot. M. Krupa, 2015 r.

Fig. 4. Church of Our Lady in Skawina. Present state. Photo: M. Krupa, 2015

Ostatnim prezentowanym w tym artykule przykładem nowej formy w zabytkowej tkance urbanistycznej Skawiny jest budynek usługowy wzniesiony w bezpośrednim sąsiedztwie XVII-wiecznego kościoła pw. NMP. Przykład ten odbiega zasadniczo od prezentowanych wcześniej ponieważ dotyczy nowego budynku. Powstał on w 2011 roku na działce przy ul. Korabnickiej 1, która prowadzi z rynku na obrzeża miasta. Posesja wcześniej zabudowana była parterowym domem o typowo małomiasteczkowej architekturze. Forma nowego obiektu jest ciekawa, prosta, stonowana i zdawać by się mogło, że została właściwie wpasowana w istniejący krajobraz kulturowy. Niestety w widoku zarówno od centrum miasta jak i od wschodu zdominowała ona całkowicie bryłę zabytkowego kościoła, który jest ważnym elementem krajobrazu historycznej Skawiny. Zatem dopuszczenie w MPZP takiej formy należy uznać za poważny błąd.

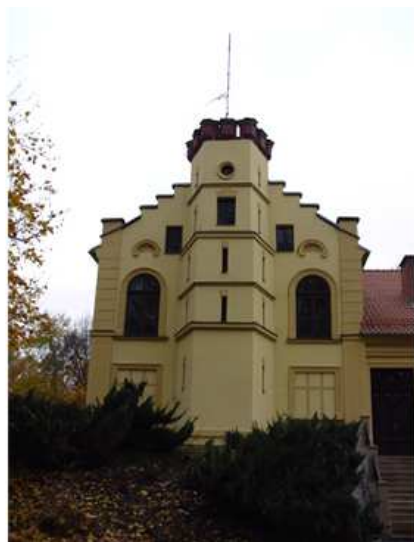
Ryc. 5. Fragment skawińskiego Sokoła. Stan istniejący. Fot. M. Krupa, 2015 r.

Fig. 5. Fragment of the Sokół in Skawina. Present state. Photo: M. Krupa, 2015

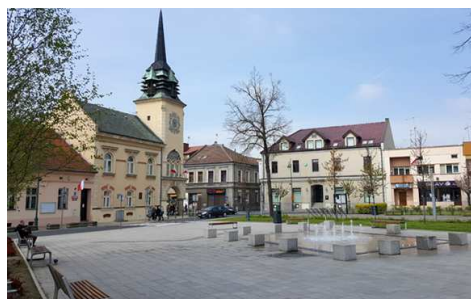
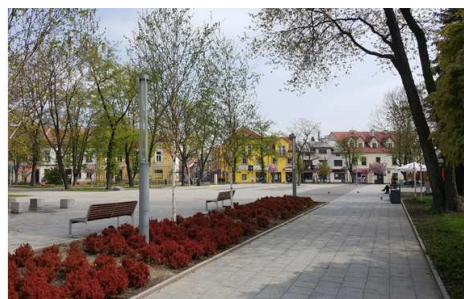
Ryc. 7. Widok na rynek w Skawinie od południowego-wschodu. Stan istniejący. Fot. M. Krupa, 03.2016 r.

Fig. 7. View of the market square in Skawina from the south-east. Present state. Photo: M. Krupa, 03.2016

Ryc. 8. Widok na rynek w Skawinie od północnego-zachodu. Stan istniejący. Fot. M. Krupa 03.2016 r.

Fig. 8. View of the market square in Skawina from the north-west. Present state. Photo: M. Krupa 03.2016

Długo oczekiwana rewitalizacja tego najważniejszego skawińskiego placu została zakończona w 2013 roku. Dzięki funduszom unijnym przestrzeń została uporządkowana, a część drzewostanu, który zakłócał odbiór tego urbanistycznego wnętrza, usunięta. Realizowany projekt architektoniczny autorstwa Pracowni LandArch, choć trudno go uznać za szczególnie przemyślany w kontekście Skawiny, należy ocenić pozytywnie. Z całą pewnością poprawił on jakość zaniedbanej i chaotycznej przestrzeni architektonicznej centrum miasta.

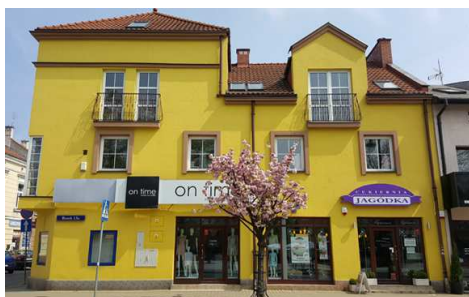
Ryc. 9. Widok na budynek Rynek 13 i ul. Słowackiego 2. Stan istniejący. Fot. M. Krupa 03.2016 r.

Fig. 9. View of the building at 13 Market Square and 2 Słowackiego Str. Present state. Photo: M. Krupa 03.2016

Mniej udaną współczesną realizacją w centrum Skawiny jest przebudowa narożnej kamienicy w rynku oznaczonej numerem Rynek 13 i ul. Słowackiego 2. Budynek został wzniesiony na początku XX wieku na rzucie odwróconej litery „L”. Pierwotnie był parterowy, dwutraktowy i ośmioosiowy [7]. W roku 1996 został on bardzo rozbudowy o kolejne dwie kondygnacje. Wówczas zmieniono

także podziały na elewacji. Tym samym, dom przy Rynku 13 nie przedstawia już wartości zabytkowych. Nie jest także atrakcyjny w swojej współczesnej „od-słonie”. Negatywne wrażenie tej nieudanej realizacji potęgują duże, chaotycznie zawieszone szyldy i reklamy oraz kolor elewacji.

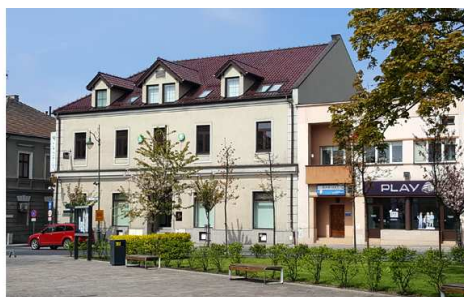
Ryc. 10. Widok na budynek Rynek 24. Stan istniejący. Fot. M. Krupa 03.2016 r.

Fig. 10. View of the building at 24 Market Square. Present state. Photo: M. Krupa 03.2016

Kolejną współczesną realizacją wartą odnotowania jest przebudowa kamienicy Rynek 24, która powstała w 1862 roku, na działce narożnej przy Rynku i ul. Batorego. Opisywany dom był pierwotnie obiektem parterowym, częściowo podpiwniczonym, wzniesionym na rzucie prostokąta. Do około połowy wieku XX budynek posiadał ciekawą dekorację w formie pilastrów i innych detali architektonicznych zaznaczonych w grubości tynku, nawiązujących do stylu klasycystycznego [8]. Dekoracja ta została zatarta podczas kolejnych remontów. Przełomowym czasem dla obiektu był 2011 rok, kiedy dokonano jego przebudowy. Dobudowano doń dwie kolejne kondygnacje (piętro oraz poddasze użytkowe). Zachowano pierwotne podziały elewacji (pięcioosiowość), w których początkowo oś środkową stanowiła przelotowa sień, a obecnie jest to wejście do budynku. Zasygnalizowano również (w formie uproszczonej) dawny detal. Podsumowując, należy stwierdzić, że zasadniczo realizacja ta należy do względnie udanych, aczkolwiek niedosyt stanowi lokalizacja lukarn w kondygnacji poddasza, która burzy porządek elewacji frontowej.

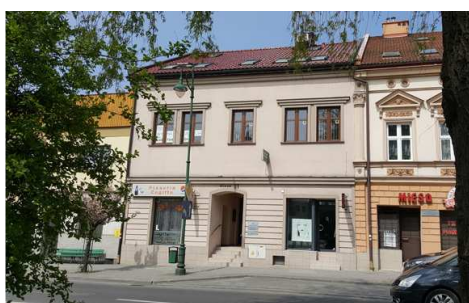
Ryc. 11. Widok na budynek Rynek 21. Stan istniejący. Fot. M. Krupa 03.2016 r.

Fig. 11. View of the building at 21 Market Square. Present state. Photo: M. Krupa 03.2016

Pisząc o nowych realizacjach w centrum Skawiny trzeba także skomentować przebudowę domu zlokalizowanego przy Rynku 21. Powstał on w drugiej poł. XIX wieku jako obiekt murowany z cegły, parterowy, dwutraktowy, trzyosiowy z sienią przelotową. Został wzniesiony na rzucie kwadratu. Elewacja frontowa posiadała wysoki cokół, była asymetryczna i czteroosiowa. Przed modernizacją obiekt posiadał dekorację w formie lizen pokrytych pseudorustyką wykonaną w tynku. Dom był przekryty dachem dwuspadowym z kalenicą równoległą

do ulicy i pierzei rynku [9]. W roku 2011 przystąpiono do przebudowy tego zabytkowego obiektu, dobudowując doń piętro z poddaszem użytkowym, co spowodowało zmianę kompozycji jego elewacji frontowej. Należy jednak stwierdzić, że efekt końcowy jest zadawalający. Budynek został dobrze wpasowany w istniejącą pierzeję rynku, na co ma także wpływ jego stonowana kolorystyka.

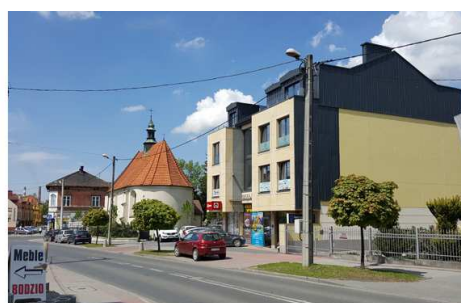
Ryc. 12. Widok na nowy budynek przy ul. Korabnickiej 1. Stan istniejący. Fot. M. Krupa 03.2016 r.

Fig. 12. View of the new building at 1 Korabnicka Str. Present state. Photo: M. Krupa 03.2016

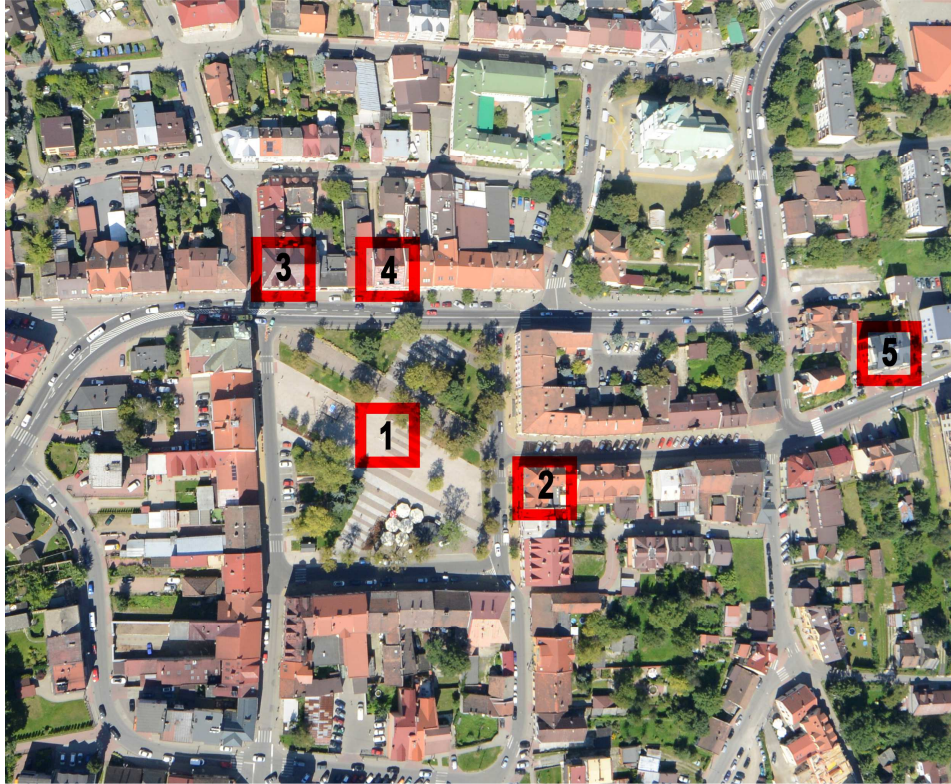
Ryc. 13. Ortofotomapa centrum Skawiny z oznaczeniem rynku oraz analizowanych realizacji architektonicznych: 1 - rynek, 2 - budynek Rynek 13 i ul. Słowackiego 2, 3 - budynek Rynek 24, 4 - budynek Rynek 21, 5 - budynek ul. Korabnicka 1. Na podstawie fot. W. Gorgolewskiego, opracował M. Krupa

Fig. 13. Orthophotomap of Skawina's centrum with marking of analysed architectural objects: 1 - market square, 2 - buildings at 13 Market Square and 2 Słowackiego St. 2, 3 - building at 24 Market Square, 4 - building at 21 Market Square, 5 - building at 1 Korabnicka St. Prep. M. Krupa based on photo by W. Gorgolewski
