Andrzej ZBROWSKI¹
Krzysztof JANKOWSKI²

TEST ROZTŁACZANIA W KONTROLI JAKOŚCI TULEI POLIMEROWYCH

AN EXPANDING TEST IN THE QUALITY CONTROL OF POLYMER BUSHINGS

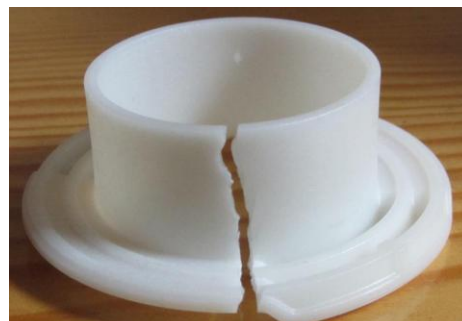
Rys. 1. Tuleja uszkodzona podczas montażu

Fig. 1. The bushing damaged during assembly

Zastosowanie nylonu jako materiału konstrukcyjnego, oprócz niewątpliwych zalet użytkowych, wywołuje jednak szereg problemów technologicznych. Nylon charakteryzuje się zdecydowanie większą higroskopijnością niż inne tworzywa sztuczne [3-5]. W przypadku nylonu zawartość wilgoci zarówno w materiale surowca, jak i gotowym wyrobie skutkuje znacznym pogorszeniem właściwości mechanicznych oraz zwiększeniem wymiarów gabarytowych. Dla nylonu wzmacnianego włóknem szklanym dodatkowym utrudnieniem jest możliwość znacznego pogorszenia właściwości wyrobu, w zależności od udziału materiału wtórnego w całej masie tworzywa doprowadzonego do wtryskarki. Przyczyną tego zjawiska jest przede wszystkim pękanie włókien podczas mielenia tworzywa wtórnego [6]. Wymienione czynniki w znacznym stopniu mogą powodować utrudnienia w montażu tulejek nylonowych, spowodowane utratą wymaganej wytrzymałości lub niekontrolowanym zwiększeniem wymiarów. Ze względu na przekroczenie dopuszczalnych naprężeń elementy takie ulegają uszkodzeniu w procesie montażu, znacznie zakłócając proces produkcji (rys. 1.). Innym negatywnym skutkiem nieprzestrzegania wymagań technologicznych w produkcji tulei nylonowych jest duże prawdopodobieństwo otrzymania wyrobu wadliwego wykonanego poza dopuszczalnym polem tolerancji. Tuleje ponadwymiarowe osadzone wciskowo w piaście charakteryzują się zbyt ciasnym pasowaniem otworu wewnętrznego, co jakościowo wyklucza otrzymane zespolenie i klasyfikuje gotowy produkt jako brak.

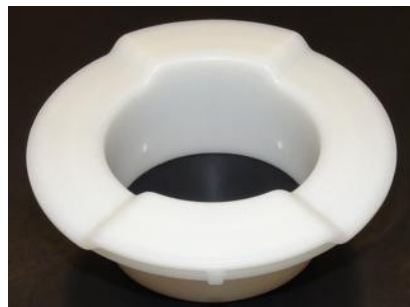
Rys. 3. Tuleja z kołnierzem pogrubionym

Fig. 3. The thickened head-type bushing

pochodzące od narzędzia oddziałującego bezpośrednio na kołnierz. W przeprowadzonych testach pierwszym rodzajem obiektu badań były tuleje kołnierzowe z kształtowym pogrubieniem kołnierza występującym na fragmencie obwodu (rys. 3.). Wysokość pogrubienia wynosi 4 mm. Drugim rodzajem obiektu badań były tuleje kołnierzowe z kołnierzem osłabionym poprzez wybranie pełniące rolę gniazda ustawczego (rys. 4.). Promień kołowego wybrania wynosi 3 mm i całkowicie przerywa zarys kołnierza. Obie tuleje wykonano z nowego granulatu o wilgotności 10%. W celu wyeliminowania skutków higroskopijności nylonu tuleje przechowywano w hermetycznym opakowaniu chroniącym przed oddziaływaniem wilgoci z powietrza atmosferycznego.

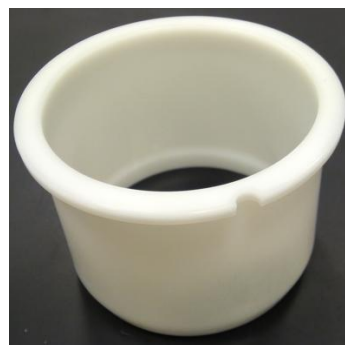
Rys. 4. Tuleja z kołnierzem osłabionym

Fig. 4. The weakened head-type bushing

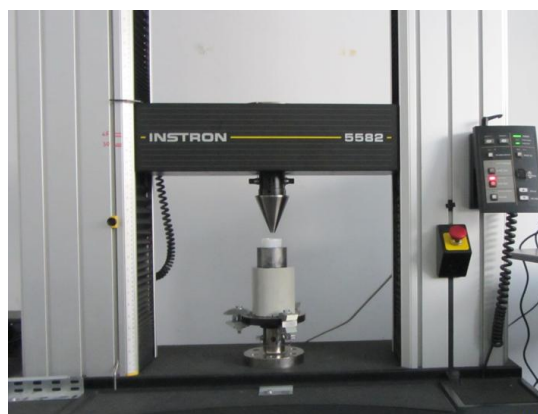
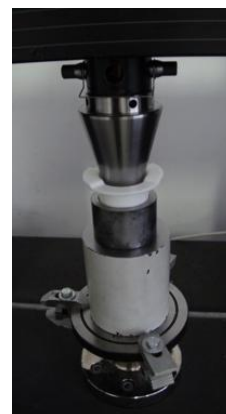
Rys. 5. Stanowisko badawcze

Fig. 5. The test stand

W badaniach zastosowano maszynę wytrzymałościową Instron 5582 wyposażoną w oprogramowanie Bluehill przeznaczone do realizacji testów statycznych. W maszynie wykorzystano przetwornik siły o zakresie pomiarowym 100 kN i dokładności pomiarowej wynoszącej 0,5% wartości mierzonej siły. Stożek rozciągający przymocowano do uchwyty przegubowego stanowiącego element belki ruchomej, podstawę zaś do belki nieruchomej (rys. 5.). Badania przeprowadzono za pomocą stożka rozciągającego (rys. 6.) wykonanego z hartowanej stali, posiadającego szlifowaną boczną powierzchnię roboczą. Kąt zbieżności stożka wynosił 30° (rys. 6.). Chwyt stożka dopasowano do standardowego mocowania znajdującego się na ruchomej belce maszyny Instron 5582.

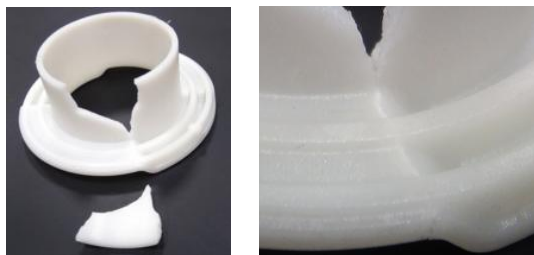
Rys. 7. Pęknięcie tulei z kołnierzem pogrubionym

Fig. 7. The crack of thickened head-type bushing

Badania przeprowadzono na grupie reprezentowanej przez osiem tulei każdego typu. Obciążanie próbek realizowano z prędkością 50 mm/min. Wstępne obciążenie wywoływane w celu skasowania luzów wynosiło 100 N. Badania prowadzono do zniszczenia każdej badanej tulei. Charakter uszkodzenia tulei z kołnierzem pogrubionym był zawsze ten sam dla każdego reprezentanta w odpowiedniej grupie badawczej. W każdej tulei wystąpiło jednakowe pęknięcie inicjowane w miejscu zmiany przekroju kołnierza. Dalsza propagacja pęknięcia przebiegała dwukierunkowo w taki sposób, że w jej wyniku w ścianie tulei powstawał trójkątny ubytek o wierzchołku znajdującym się na wysokości kołnierza (rys. 7.). Krzywe obciążenia [11] zarejestrowano dla zestawu ośmiu próbek z kołnierzem pogrubionym (rys. 8.).

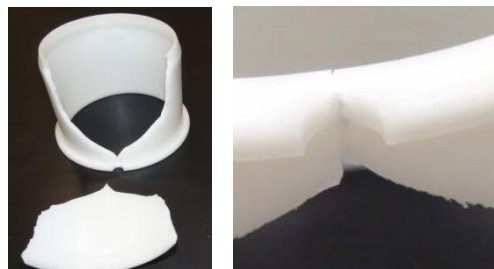
Rys. 9. Pęknięcie tulei z kołnierzem osłabionym

Fig. 9. The crack of weakened head-type bushing

W przypadku tulei z kołnierzem osłabionym charakter uszkodzenia był również taki sam dla wszystkich reprezentantów w rozpatrywanej grupie badawczej. W każdej tulei wystąpiło jednakowe pęknięcie inicjowane w miejscu największego osłabienia przekroju kołnierza. Dalsza propagacja pęknięcia przebiegała dwukierunkowo, a w jej wyniku w ścianie tulei powstawał trójkątny

ubytek o wierzchołku znajdującym się na wysokości kołnierza (rys. 9.). Krzywe obciążenia zarejestrowano dla zestawu ośmiu próbek z kołnierzem osłabionym (rys. 10.).
