ZMIANY WŁAŚCIWOŚCI PODŁOŻA W ASPEKCIE ZAGROŻENIA BUDOWLI KLASZTORNICH W REJONIE UL. POSELSKIEJ W KRAKOWIE¹⁴

Zapadanie skrzydła południowo-zachodniego kapelanii przy kościele św. Józefa S.S. Bernardynek postępuje od 2010 roku, powodując pęknięcie murów okalających

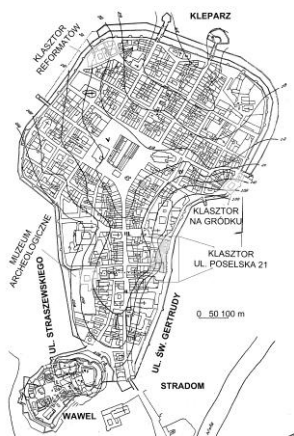
Najwyraźniejsze objawy skutków utraty stabilności gruntów obserwuje się w przypadku obiektów położonych właśnie w bezpośrednim sąsiedztwie Plant (Rys. 1).

Rys. 1. Topografia i układu urbanistyczny średniowiecznego Krakowa z zaznaczonymi przykładami zagrożonych obiektów zabytkowych ze strony niestatecznego podłoża (na podstawie [23])

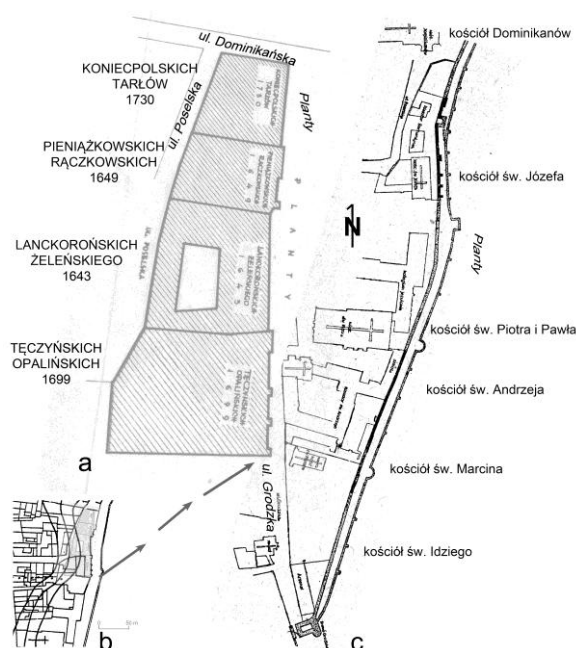
Rys. 2. Schematyczne rozmieszczenie dworków, które złożyły się na dzisiejszy kompleks klasztorny ss. Bernardynek przy ul. Poselskiej 21 (a), położenie w rejonie północnego przedpoła Okołu (b), w sąsiedztwie ówczesnych murów miejskich, dzisiejszych Plant (c) [na podstawie 4, 8, 23]

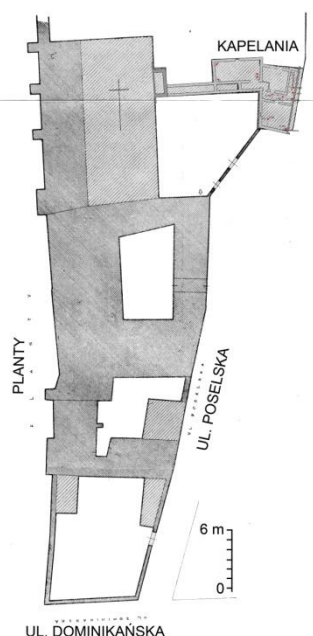
Rys. 3. Plan sytuacyjny klasztoru sióstr Bernardynek, z nałożonym planem piwnic kapelanii z 1935 r. [na podstawie 8]

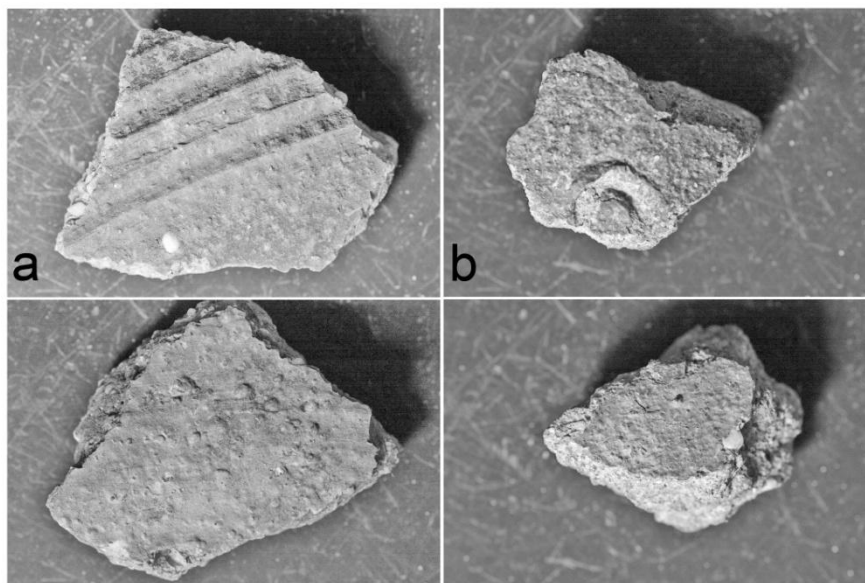
Rys. 7. Zabytki archeologiczne (fragmenty naczyń ceramicznych) znalezione podczas prac związanych z odwiertami w obrębie pomieszczeń piwnicznych kapelanii, a – PK1, b – PK2

grubość. Obiekt wykonano z gliny z domieszką gruboziarnistego piasku, z użyciem koła garncarskiego, o czym świadczą poziome linie widoczne po wewnętrznej stronie naczynia. Na zewnętrznej partii zabytku znajdują się równoległe, trójkątne w przekroju żłobki (około 0,3 cm szerokości). Najczęściej tego typu zdobienie znajdowało się na górnej partii brzuśca naczynia. Kolor brunatny powierzchni sugeruje wypał w atmosferze utleniającej (Rys.7a). Z kolei dwa inne fragmenty naczyń ceramicznych znaleziono w warstwie kulturowej (PK2 Nm+Ps) na głębokości 2,0-2,2 m (Rys.7b).

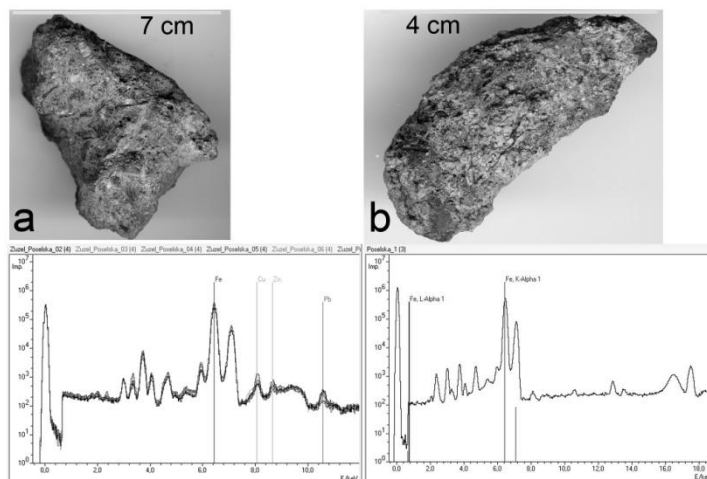
Interesująca jest obecność 60-cio centymetrowej, wyklinowującej się warstwy polepy, gdyż stwierdzonej tylko w jednym z odwiertów, na głębokości ok. 1,60 m. Polepa jest dość jednorodna i składa się z destruktu przepalanej gliny i cegieł, ale raczej nie ma ona wpływu na stateczność podłoża. Obecność w tym miejscu artefaktów metalowych (Rys. 8) w postaci żużla i zaraz obok znacznej miąższości warstwy polepy może wskazywać na wykorzystywanie terenów w rejonie zasypanej fosy, na skraju osady, dla celów np. odlewniczych (Rys.8a). Inny metalowy artefakt (Rys. 8b) stwierdzono w namulach na głębokości 1,95-2,25 m p.p.t. (PK5).

Wykonano oznaczenia zawartości Cu i Pb jedynie w wybranych rodzajach gruntów (fr. < 0,18 mm), tj. organicznej reprezentowanej przez próbki z odwiertów PK3 (2,30-2,60 m) i PS (3,10-3,20 m) oraz w namulach piaszczystych z PK2 (2,00-2,20 m). Stwierdzono w nich od 80-100 mg/kg Cu, co w stosunku do wartości tłowych, rzędu 7-10 mg/kg w osadach niezanieczyszczonych, stanowi zawartość podwyższoną. Koncentracje ołowiu 60-80 mg/kg w porównaniu do przeciętnych wartości 20 mg/kg, charakterystycznych dla niezanieczyszczonych osadów wodnych, także wskazują na kontakt z zanieczyszczeniami o charakterze metalicznym, choć na znacznie niższych poziomach stężeń niż stwierdzano poprzednimi badaniami [21, 46] w osadach historycznej fosy. Na funkcjonowanie jakiegś działalności gospodarczej w tym rejonie opartej na metalach może także wskazywać obecność żużla zawierającego Pb, Cu, Zn, a także Fe (Rys. 8a).

Rys. 8. Wykres widm fluorescencyjnych wraz z identyfikacją głównych pierwiastków w metalicznych artefaktach - żużlach - (badania jakościowe) metodą spektrometrii fluorescencji rentgenowskiej (XRF); a – PK2 (2,00-2,20 m), b - PK5 (1,95-2,25 m)
