## EFEKTYWNOŚĆ BADAŃ GEORADAROWYCH PRZY OCENIE POPRAWNOŚCI WYKONANIA I STANU TECHNICZNEGO KONSTRUKCJI Z ELEMENTÓW PREFABRYKOWANYCH

Celem artykułu jest wykazanie zasadności zastosowania metody georadarowej do badania elementów prefabrykowanych. Przedmiotem badań były trójwarstwowe płyty ścienne systemu W-70 zastosowane w konstrukcji ścian zewnętrznych trzech budynków - akademików Akademii Wychowania Fizycznego w War-

## EFFICIENCY OF GEORADAR TESTING IN CONSTRUCTION CORRECTNESS AND TECHNICAL CONDITION ASSESSMENT OF STRUCTURES BUILT FROM PREFABRICATED ELEMENTS

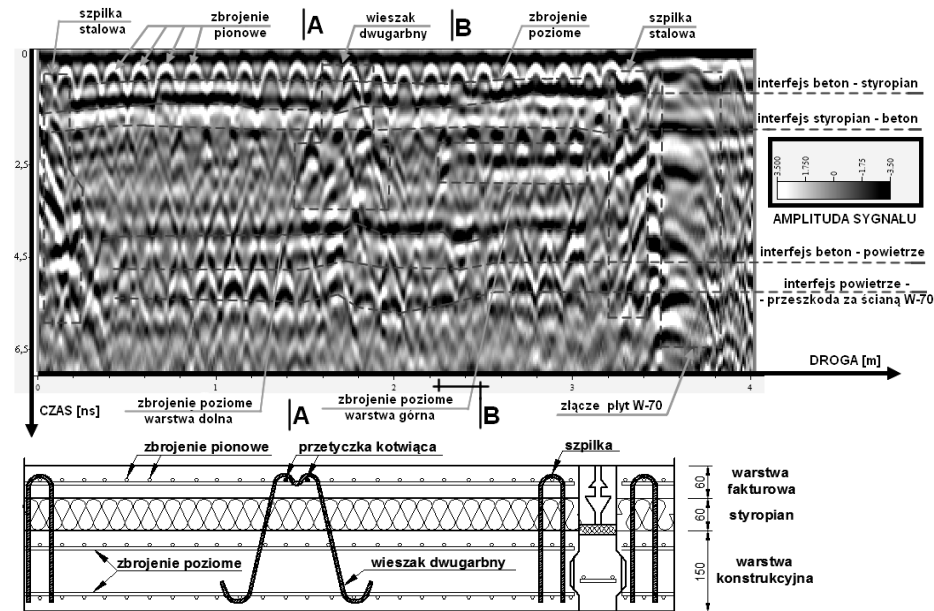
Rys. 1. Profil georadarowy płyty ściennnej wraz z interpretacją

Fig. 1. Wall panel georadar profile and its interpretation

Powyższy profil przedstawia przekrój przez płytę ścienną systemu W-70. Widoczne są granice ośrodków beton-styropian (opóźnienie około 1ns), styropian-beton (opóźnienie około 2ns) i beton-powietrze (opóźnienie około 4,5ns). Ich krzywoliniowy charakter wynika z lokalnych zmian prędkości propagacji fali EM w ośrodku. Zróżnicowanie prędkości propagacji fali w warstwach betonu i izolacji powoduje również, iż proporcje grubości warstw widoczne na profilu nie pokrywają się z proporcjami rzeczywistymi. Wierzchołki widocznych na górze radargramu paraboli pokrywają się z lokalizacją prętów zbrojenia warstwy fakturowej, poprzecznych do kierunku skanowania. Widoczna jest również szpilka stalowa występująca po lewej stronie skanu, wieszak na jego środku oraz kolejna szpilka po stronie prawej. Zgodnie z dokumentacją techniczną systemu W-70 zastosowano tu wieszak typu dwugarbnego. Z prawej strony radargramu zauważyć można anomalie wywołaną występowaniem elementów stalowych złącza płyt ściennych. Na części profilu po prawej stronie widoczne jest zbrojenie górne warstwy nośnej prefabrykatu. Opisany układ granic ośrodków został pokazany na śladach georadarowych oznaczonych jako A-A i B-B. W przypadku przejścia fali EM z ośrodka o niższej do ośrodka o wyższej prędkości propagacji fali, czyli na granicy beton-styropian i beton-powietrze ampli-

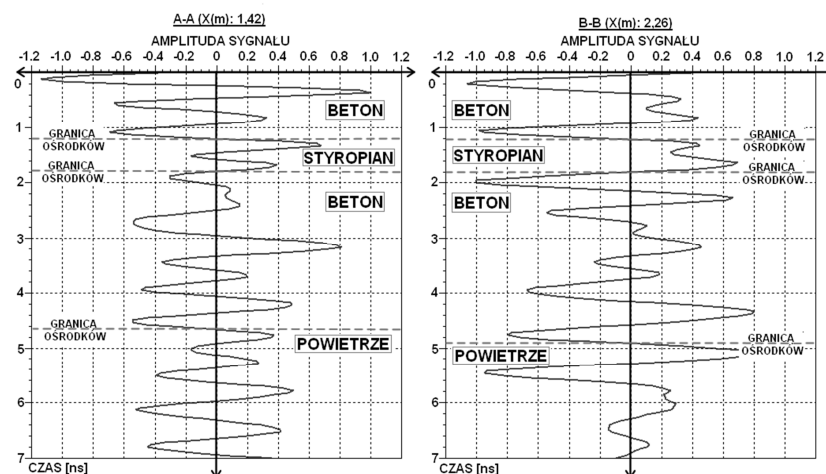
Rys. 2. Pojedynczy ślad georadarowy uzyskany w przekroju A-A ( $x=1,42\text{m}$ ) oraz B-B ( $x=2,26\text{m}$ )

Fig. 2. Single georadar trace obtained in cross-sections A-A ( $x=1.42\text{m}$ ) and B-B ( $x=2.26\text{m}$ )
