Krystyna WRÓBEL<sup>1</sup>  
Wiesław KUBISZYN<sup>2</sup>

## REMONT ZABYTKOWEGO OGRODZENIA LETNIEGO PAŁACU LUBOMIRSKICH W RZESZOWIE

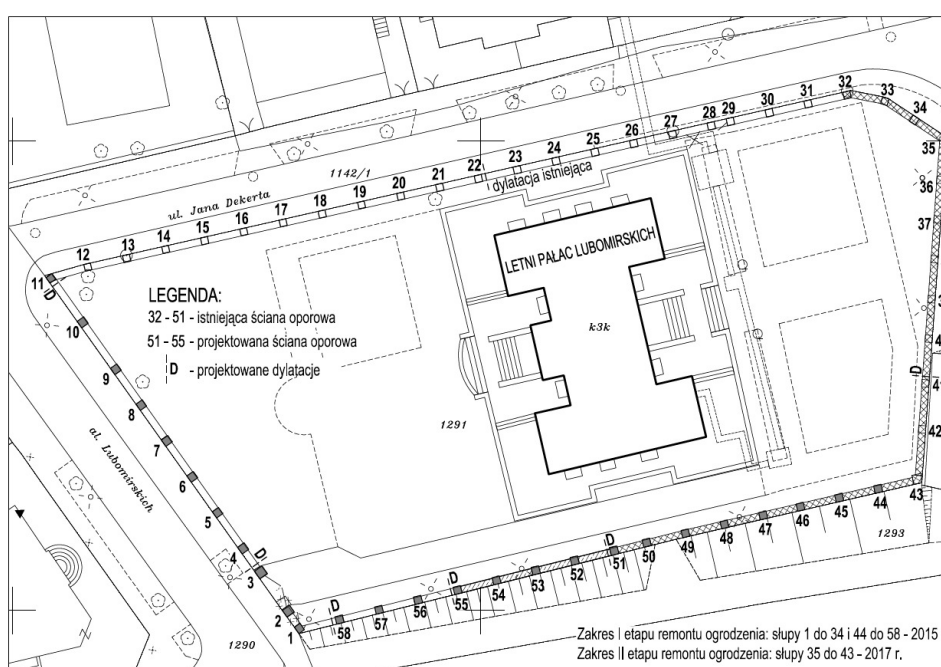
Rys. 2. Układ ogrodzenia w terenie z określeniem zakresu i etapów remontu [4]

Fig. 2. Layout of the fence in the area with define the field and stages of repair [4]
