PROBLEMATYKA BUDOWLANO-KONSERWATORSKA ZABYTKOWYCH OBIEKTÓW KONSTRUKCJI DREWNIANYCH NA PRZYKŁADZIE KOŚCIOŁA PW. ŚW. MIKOŁAJA BISKUPA W DOMARADZU

BUILDING - CONSERVATION ISSUES OF THE WOODEN STRUCTURES OF HISTORIC BUILDINGS ON THE EXAMPLE OF THE CHURCH UNDER THE INVOCATION OF ST. NICHOLAS BISHOP IN DOMARADZ

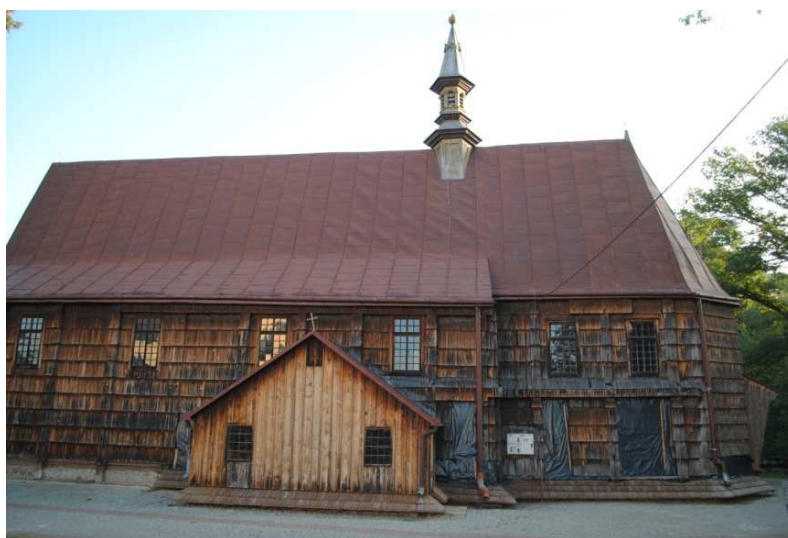
Rys. 1. Widok ogólny kościoła, strona południowa, 2012, fot. Ł. Gołda

Fig. 1. General view of the church, southern side, photo Ł. Gołda
