ZAWILGOCENIE ŚCIAN BUDYNKU MIESZKALNEGO PO DOCIEPLENIU

Autorzy przedstawili wyniki wybranych pomiarów i analizę stanu wilgotnościowego fragmentu docieplonej ściany budynku wielorodzinnego wykonanego w technologii tradycyjnej wykazując, iż uproszczone analizy ciepłno-wilgotnościowe wykonane w fazie projektowej, nieuwzględniające początkowego zawilgocenia przegrody powoduje znaczące zawilgocenia i zagrzybienia ściany od strony wewnętrznej. Uszkodzenia takie są bardzo uciążliwe dla mieszkańców budynków poddanych termomodernizacji.

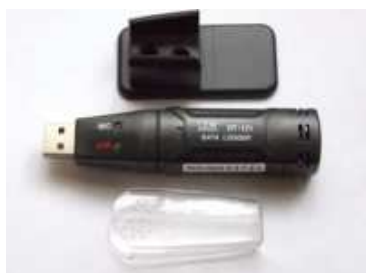
Rys. 5. Datalogger typu ST-171

Monitoring temperatury i wilgotności względnej powietrza w przedmiotowym mieszkaniu przeprowadzono za pomocą przenośnego rejestratora temperatury i wilgotności. Datalogger ST-171 (rys. 5) rejestruje temperaturę w zakresie od -40 do 70°C z rozdzielczością 0.1°C i dokładnością podstawową $\pm 1\%$ oraz wilgotność względną powietrza w zakresie od 0 do 100% z rozdzielczością 0,1% dzięki wbudowanym czujnikom temperatury i wilgotności. Podczas prowadzenia pomiarów nie ma możliwości odczytu bieżących wyników przez użytkownika mieszkania, co zabezpiecza przed niepożądanymi zachowaniami w zakresie eksploatacji pomieszczeń mieszkalnych, odbiegającymi od typowych.

W mieszkaniu zamontowano cztery rejestratory na wysokości 1 m powyżej poziomu posadzki, we wszystkich czterech pomieszczeniach mieszkalnych. Próbki prowadzono co godzinę. Przykładowy rejestrator przedstawiono na powyższym zdjęciu. Dane z odczytów przedstawione są w formie wykresów i tabeli z wartościami maksymalnymi (max), minimalnymi (min) i wartością średnią (średnia). Po zakończeniu planowanego cyklu pomiarów wyniki przesyła się z rejestratora bezpośrednio do komputera. Poniżej zaprezentowano przykładowe zestawienie wyników dla jednego z wybranych pomieszczeń mieszkalnych (pokój sypialny). Całkowity czas trwania pomiarów od: 11.12.2014 do: 09.01.2015. Początek pomiaru: 11.12.2014 godz. 10:20:42. Koniec pomiaru:

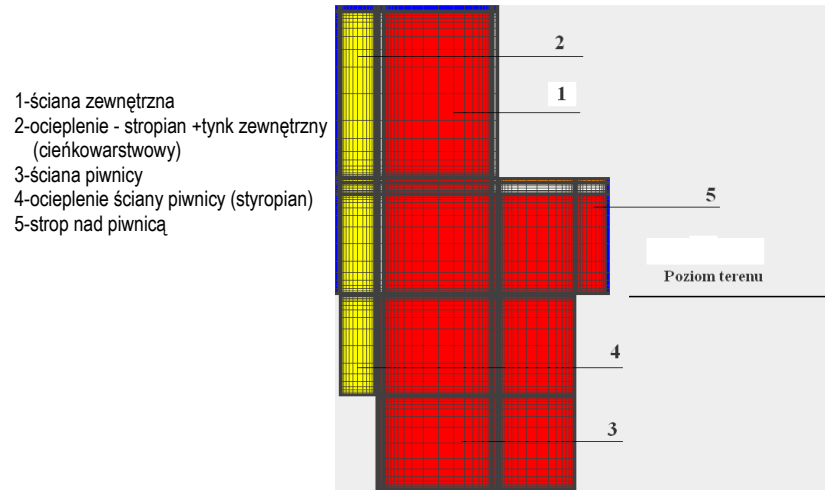
Rys. 8. Model MES analizowanego fragmentu połączenia ściany ze stropem i ściana piwnicy

Symulację przepływu ciepła i masy wykonano dla detalu budowlanego, w którym uwzględniono: fragment ściany zewnętrznej, fragment ściany nadziemna, fragment stropu nad piwnicą uwzględnieniem. Obliczenia wykonano w programie WUFI[®] 2D [3], przy następujących założeniach: klimat zewnętrzny - Katowice; klimat wewnętrzny sinusoidalny, zbliżony do pomierzonego, czas symulacji od końca docieplenia (od 10.2014, do momentu badania 12.2014), wilgotność początkowa ściany ceglanej 4%. Model obliczeniowy wraz z siatką MES pokazano na rys. 8. Wyniki zaprezentowano w formie graficznej rys. 9.

Powstałe w przedmiotowym budynku zawilgocenia ścian związane są z niewłaściwą eksploatacją mieszkań, a także z brakiem uwzględnienia przez projektanta faktu, iż ściany przed dociepleniem mogą być znacznie zawilgocone. Wydaje się być zatem koniecznym aby projektant określił w projekcie ocieplenia maksymalną dopuszczalną wilgotność ściany zewnętrznej przed jej dociepleniem. Badanie takie jest stosunkowo proste i mogłoby być wykonane przed rozpoczęciem robót ociepleniowych np. przez kierownika budowy lub inspektora nadzoru inwestorskiego. Istniejące wytyczne zawarte w Instrukcji 447/2009, dotyczące systemów izolacji cieplnej typu ETICS, należałoby uzupełnić o określanie dopuszczalnej wilgotności zewnętrznej przegrody budowlanej poddawanej ociepleniu. Dodatkowym wnioskiem wypływającym z przedstawionego przypadku jest fakt, iż uproszczone metody określania kondensacji międzywarstwowej są w sposób znaczący niewystarczające i odbiegające od rzeczywistości, a wielu przypadkach prowadzą do uzyskania błędnych wyników.
