STARY RYNEK W RZESZOWIE – TYNKI STOSOWANE W PROCESIE RENOWACJI OBIEKTÓW ZABYTKOWYCH. ASPEKTY TECHNOLOGICZNE

Słowa kluczowe: Rzeszów, Stary Rynek, tynk renowacyjny, wilgotność, sole budowlane

OLD MARKET IN RZESZOW – PLASTERS USED DURING RESTORATION WORKS OF HISTORICAL BUILDINGS. TECHNOLOGICAL ASPECTS

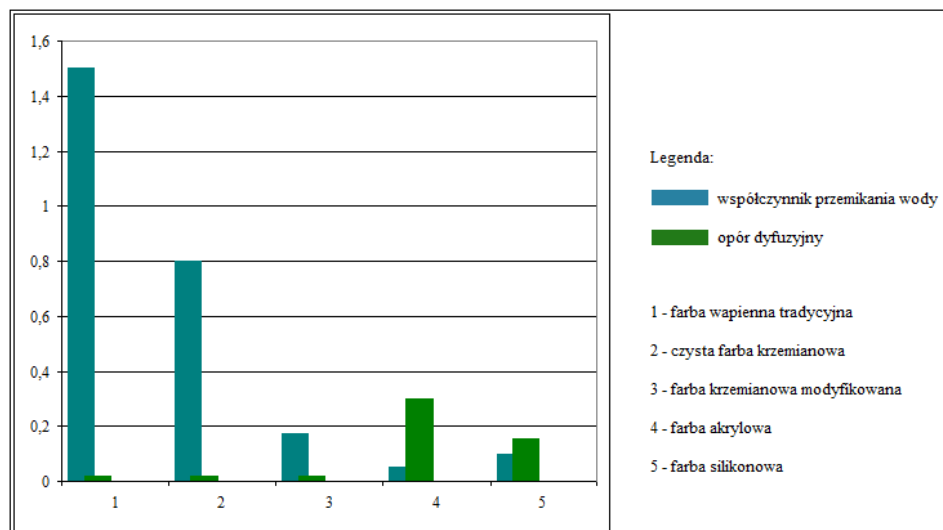
Rys. 9. Zależność między współczynnikiem dyfuzji pary wodnej, a nasiąkliwością farb, fot. autor, Luty 2017

Fig. 9. Dependence of paint characterization, fot. author, February 2017
