ZASTOSOWANIE INSPEKCJI TERMOWIZYJNEJ DO OCENY POPRAWNOŚCI MONTAŻU POŁĄCZEŃ RUROWYCH

W pracy przedstawiono metodę kontroli jakości połączeń rur strukturalnych, wykonanych z tworzywa sztucznego, z kielichami. Połączenie to jest realizowane metodą zgrzewania tarcowego. Do oceny poprawności montażu połączeń rurowych zastosowano inspekcję termowizyjną polegającą na analizie rozkładu temperatur na powierzchni materiału. Przed operacją zgrzewania wykonano symulowane wady w postaci uszkodzeń karbów rury. W celu sprawdzenia czułości metody wykonano cztery wady różniące się powierzchnią i głębokością uszkodzeń. Badania eksperymentalne przeprowadzono bezpośrednio w zakładzie produkcyjnym z zastosowaniem metody termografii pasywnej, jak również w warunkach laboratoryjnych za pomocą metody termografii aktywnej. W metodzie termografii pasywnej energia cieplna pochodzi wyłącznie z badanego obiektu, bez dodatkowej stymulacji zewnętrznym źródłem energii. W tym przypadku jest wykorzystywane ciepło pozostałe po procesie formowania rury oraz dodatkowo ciepło wygenerowane w procesie zgrzewania. W metodzie termografii aktywnej jest analizowana odpowiedź materiału na stymulację zewnętrznym źródłem energ

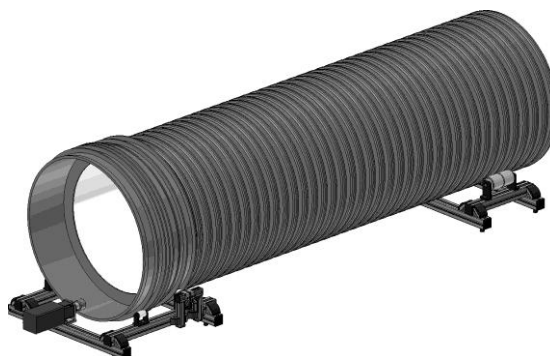
Rys. 10. Model stanowiska do obrotu rury o dowolnej długości z połączeniem kielichowym

Fig. 10. Stand model for turn of the pipe of any length with bell-shaped joint

Po wykonaniu badań wstępnych *in situ* oraz dokładniejszych analiz na pół-automatycznym stanowisku badawczym, kolejnym etapem będzie ponowne przeprowadzenie badań w siedzibie producenta rur z wykorzystaniem odpowiednio przystosowanego stanowiska badawczego. Stanowisko wykorzystane w laboratorium zostało rozbudowane i wyposażone w dodatkową podporę pozwalającą na obrót rur o dowolnej długości (rys. 10.) oraz w automatykę do realizacji sprzężenia zwrotnego, które pozwoli na synchronizację rejestracji obrazów z obrotem rury. Dzięki tym modyfikacjom możliwe będzie utworzenie obrazu termicznego złącza w rozwinięciu w postaci tzw. widoku panoramicznego [9].
