JCEEA, t. XXXI, z. 61 (4/14), październik-grudzień 2014, s. 179-191

ZMIANY CZĘSTOTLIWOŚCI DRGAŃ WŁASNYCH KRATOWNICOWEGO MOSTU KOLEJOWEGO W WYNIKU POSTĘPUJĄCEGO USZKODZENIA

CHANGES NATURAL FREQUENCY OF THE TRUSS RAILWAY BRIDGE DUE TO THE PROGRESSIVE DAMAGE

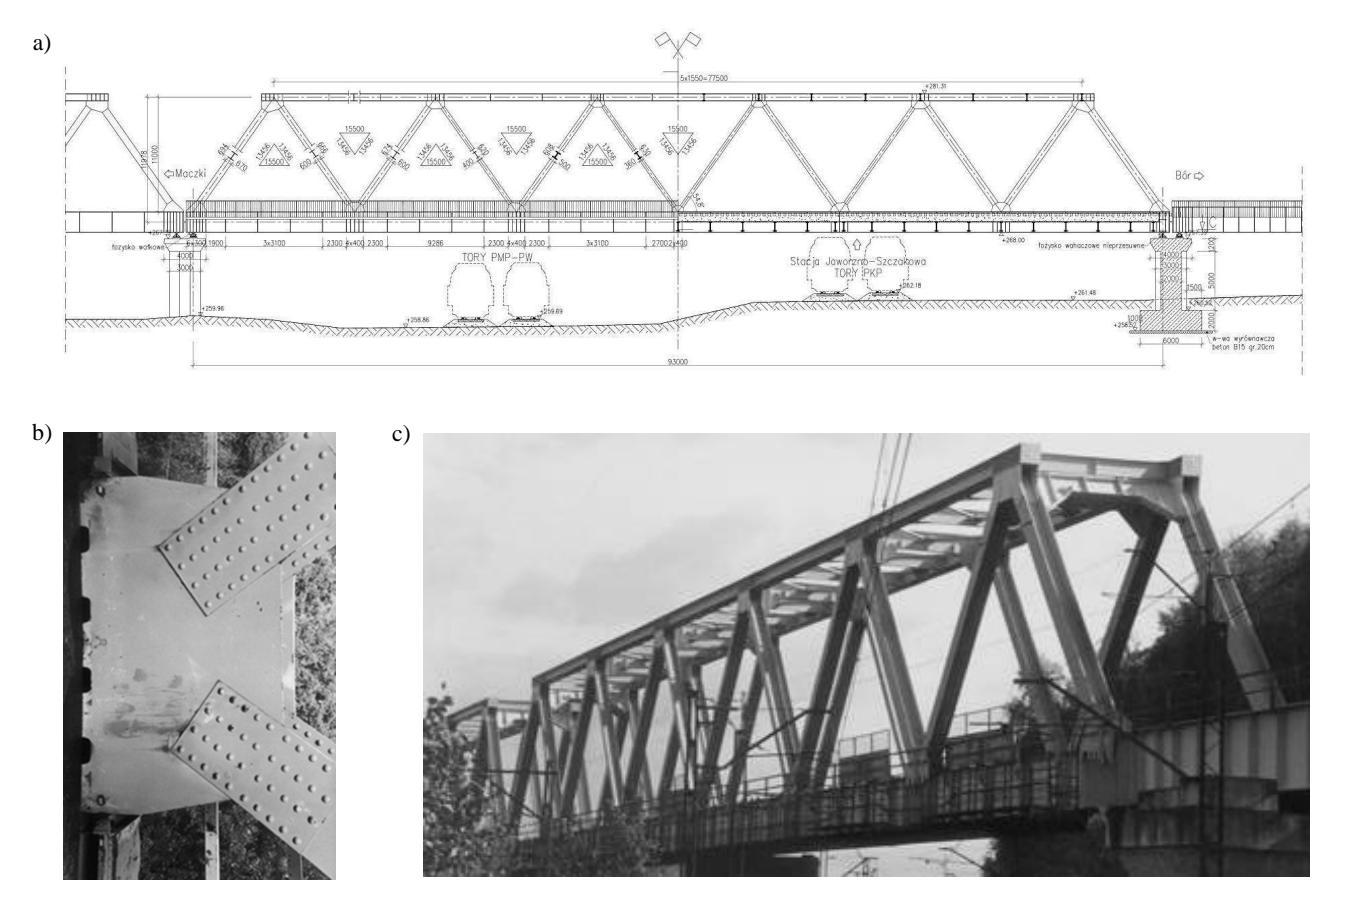
Rys. 1. Geometria przęsła kratownicowego: a) widok z boku, b) widok węzła, c) widok ogólny Fig. 1. The geometry of the lattice span: a) side view, b) view of the node, c) general view of the span

Wysokość całkowita każdego dźwigara wynosi 13,29 m, a odległość pomiędzy węzłami 15,5 m. Rozstaw dźwigarów głównych wynosi 6,0 m. Widok z boku oraz widok ogólny przęsła kratownicowego pokazano na rys. 1a, b. Pewną osobliwością jest konstrukcja węzła kratownicy (rys. 1c). Blachy węzłowe nie są – jak w rozwiązaniach klasycznych – przedłużeniem pasa, lecz obejmują tylko górną półkę i wypustkami są łączone z pionowymi żeberkami węzła.

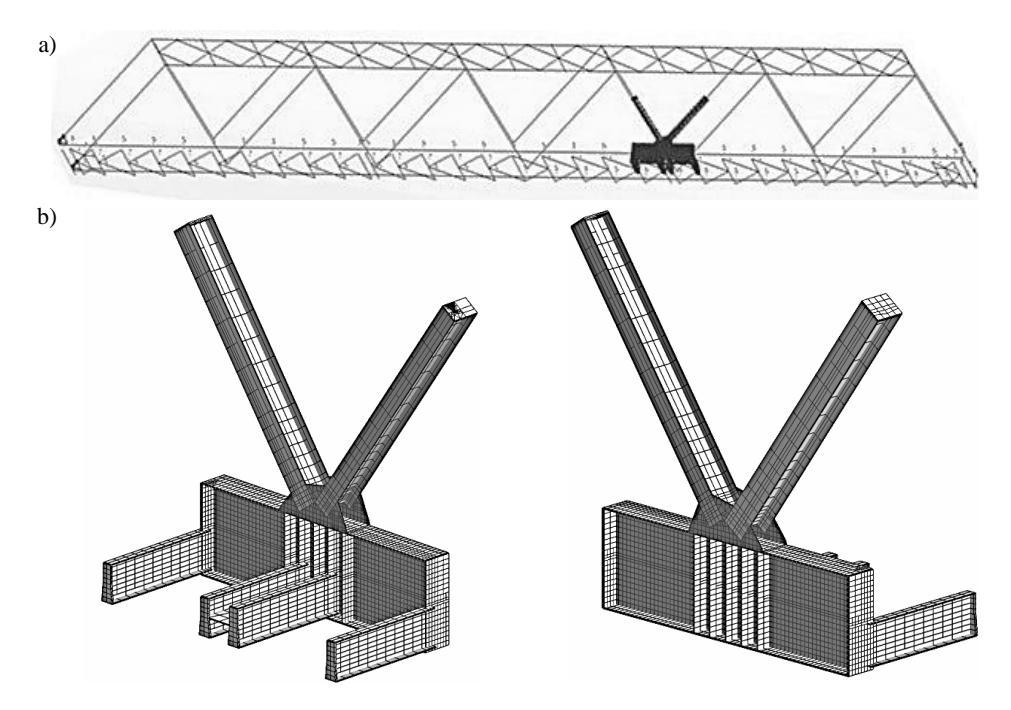
Fig. 2. Visualization of computional model: a) general view of the whole model, b) detailed node

Na model prętowy nałożono szczegółowy model węzła składający się z ponad 3100 elementów powłokowych, którym nadano odpowiednie grubości (półki, środnik, blachy węzłowe, żebra). Model szczegółowy obejmuje swym zakresem fragment pasa dolnego dźwigara kratownicowego o długości 6,2 m oraz połowy długości czterech poprzecznic i dwóch krzyżulców. Widok modelu z węzłem szczegółowym oraz widok samego węzła szczegółowego pokazano na rys. 2.

Model szczegółowy węzła połączono z modelem prętowym za pośrednictwem stalowych prostopadłych do prętów przepon o grubości 5 cm. Aby nie wprowadzać lokalnie dodatkowych mas, przeponom tym nadano zerową gęstość. Więcej szczegółów na temat inżynierskiego podejścia w modelowaniu szczegółu konstrukcyjnego opisano w pracy [13].

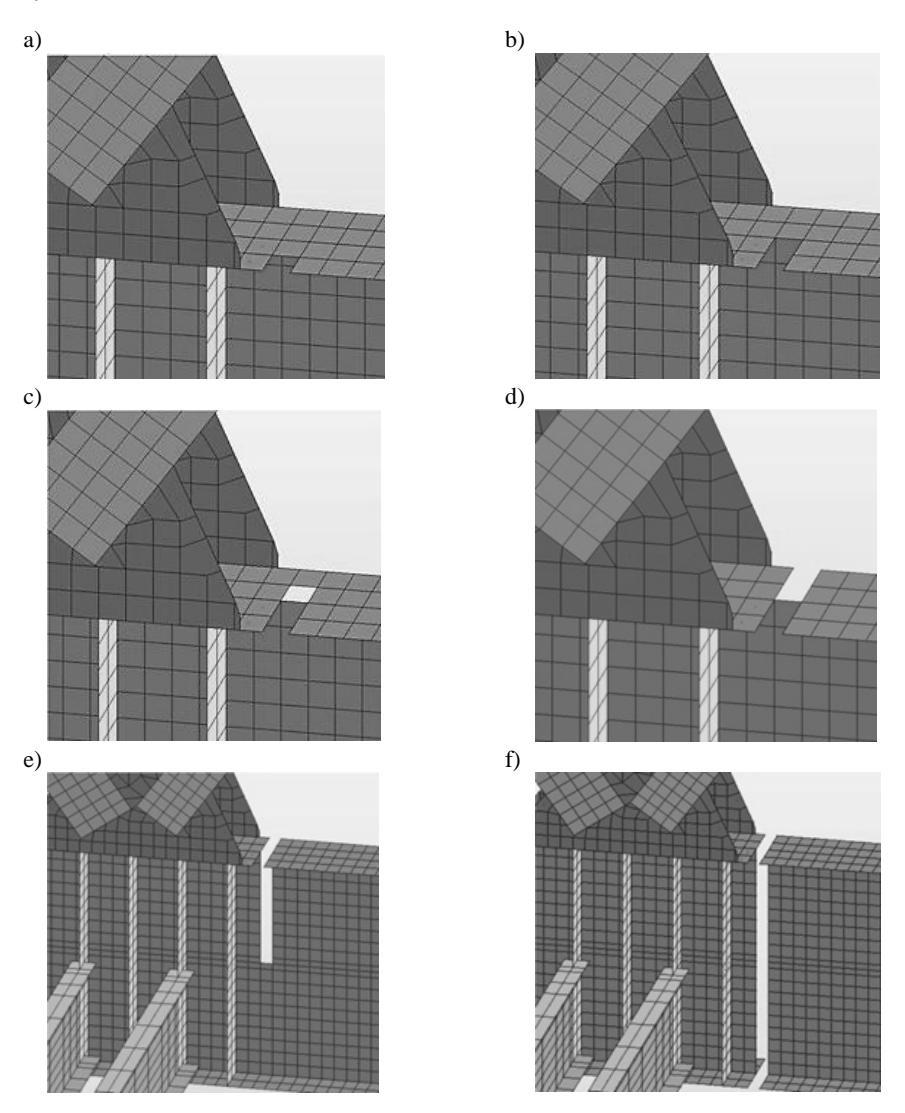
Rys. 3. Wybrane etapy (kroki) uszkodzenia węzła szczegółowego: a) krok 1., b) krok 2., c) krok 3., d) krok 4., e) krok 14., f) krok 28.

Fig. 3. Selected steps of damage to detailed node: a) step 1, b) step 2, c) step 3, d) step 4, e) step 14, f) step 28

Uszkodzenie węzła było modelowane poprzez usuwanie z węzła szczegółowego kolejno paneli stanowiących półkę górną, środnik i półkę dolną pasa dolnego kratownicy. Usuwane panele miały kształt prostokątów o wymiarach 10 x 16 cm w półkach oraz 10 x 10 cm w środniku. Wyjątkowo przy osi środnika, w celu zachowania symetrii i poprawnego połączenia węzła szczegółowego z modelem prętowym zastosowano dwa pasy z paneli 5 x 10 cm.

Cały proces modelowania uszkodzenia to 28 kroków – kolejno usuwanych fragmentów węzła, przy czym ostatni krok jest równoznaczny z pełnym przecięciem pasa dolnego kratownicy (co łącznie z modelem bez uszkodzenia daje 29 modeli obliczeniowych). Widoki wybranych etapów uszkodzenia pokazano na rys. 3.

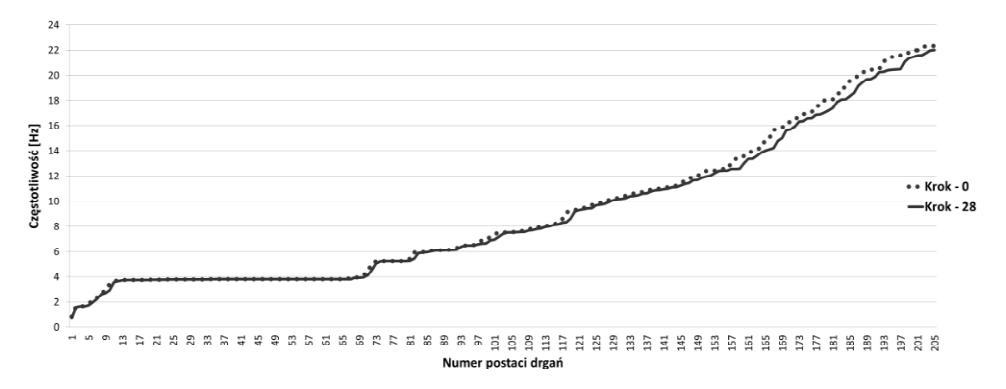
Rys. 4. Zestawienie częstotliwości drgań własnych modelu bez uszkodzenia i modelu z pełnym przecięciem pasa

Fig. 4. Selection of vibrations frequency of the model without damage and with a full crack of the lower girder

Dla każdego z 29 modeli obliczeniowych przeprowadzono analizę modalną, a następnie dokonano rejestracji wyników – dwustu początkowych częstotliwości i postaci drgań własnych. Wyniki przedstawiono na rys. 4., na którym zestawiono wartości częstotliwości drgań własnych modelu bez uszkodzenia i modelu z całkowitym przecięciem pasa dolnego. Wyniki z modeli pośrednich zawierają się między wykresami kroku 0. i 28.

Należy zwrócić uwagę na fakt, że przedstawione na rys. 4. częstotliwości drgań i różnice pomiędzy krokiem 0. i 28. (odsunięcie wykresów) dotyczą zestawienia wartości wprost z programu zgodnie z ich kolejnymi numerami w programie Robot. Brak w nim weryfikacji samych postaci drga. Zabieg taki został przeprowadzony celowo, aby wskazać na wspomniane wcześniej odsunięcie wykresów wynikające z pojawiania się nowych (zwykle lokalnych) postaci w kolejnych krokach uszkodzenia.

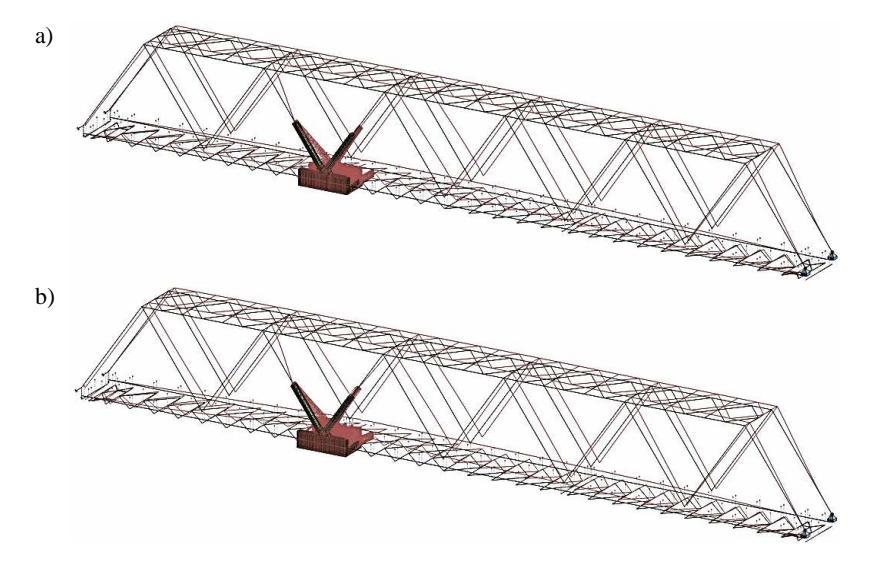
Rys. 5. Pierwsza postać drgań: a) 0. krok uszkodzenia, b) 28. krok uszkodzenia Fig. 5. First form of vibrations: a) 0 step of damage, b) 28 step of damage

Największa zaobserwowana różnica częstotliwości pomiędzy zerowym i 28. krokiem uszkodzenia wystąpiła przy pierwszej postaci drgań i wyniosła 0,105 Hz. Należy podkreślić, że 28. krok uszkodzenia jest równoznaczny z pełnym pęknięciem pasa dolnego kratownicy, a wyczerpanie jego nośności nastąpiłoby znacznie wcześniej. Należałoby więc przeprowadzić równocześnie analizę statyczno-wytrzymałościową, aby stwierdzić, w którym kroku uszkodzenia nastąpi wyczerpanie nośności pasa. Postać tą z modelu bez uszkodzenia i modelu z pełnym uszkodzeniem pokazano na rys. 5.

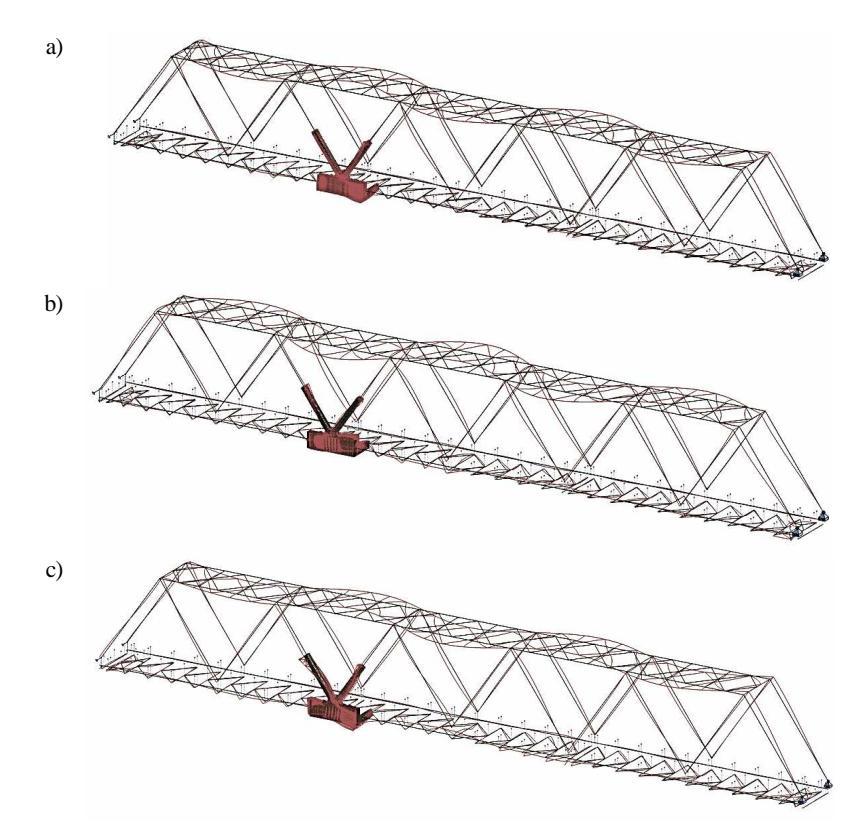
Rys. 6. Przykładowe postacie drgań własnych w kolejnych krokach uszkodzenia (opis w tekście)

Fig. 6. Sample forms of vibrations in next damage steps (describe in the text)

Nawiązując do wspomnianej konieczności weryfikacji odpowiadających postaci drgań w kolejnych krokach uszkodzenia, na rys. 6. przedstawiono wybrane przykładowe postacie drgań. Skupiono się na poziomej giętnej postaci (f = 19,720 Hz), której postać z modelu bez uszkodzenia pokazano na rys. 6a. Na rysunku 6b pokazano tą samą postać (jako postać odpowiadającą) w 14. kroku uszkodzenia (f = 19,711 Hz), a na rys. 6c w 28. kroku uszkodzenia (f = 19,700 Hz).

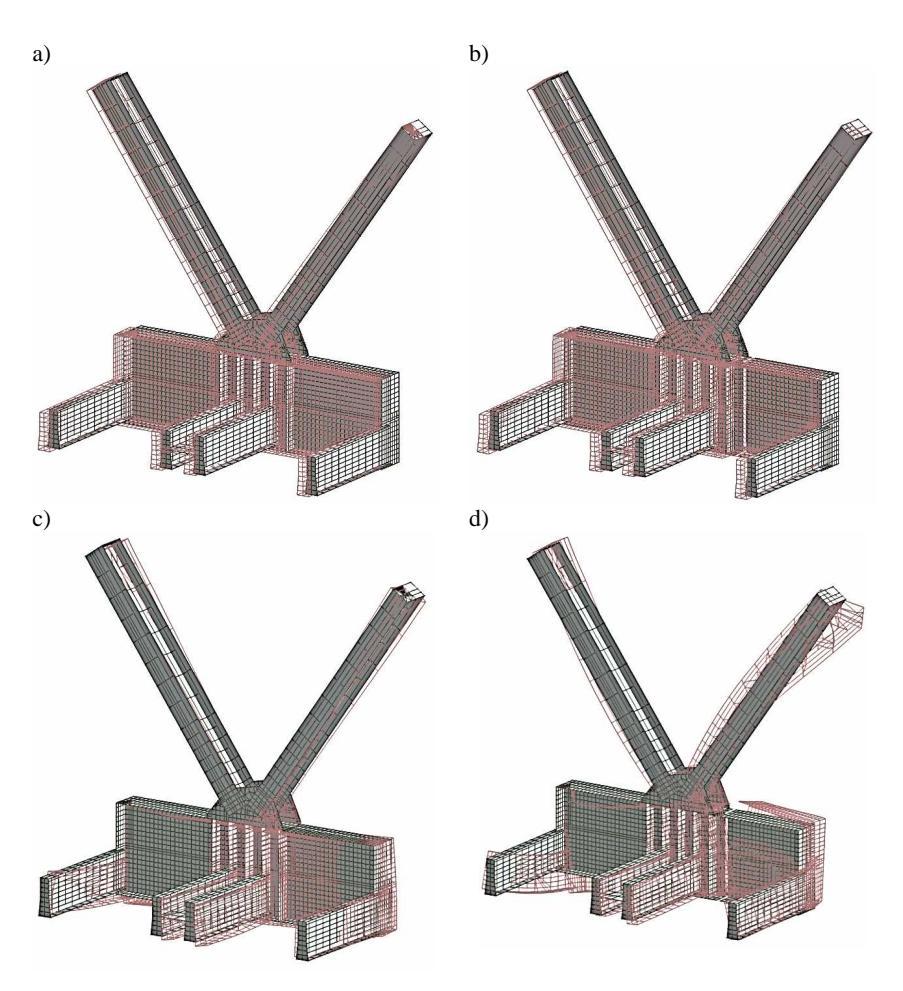
Rys. 7. Lokalne zmiany postaci drgań w węźle szczegółowym (opis w tekście) Fig. 7. The local changes of the vibration form in detailed node (describe in the text)

Analizowano również zachowanie się węzła szczegółowego, co pozwoliło zauważyć wyraźne lokalne zaburzenia niektórych postaci w kolejnych krokach uszkodzenia. Widoki wybranych postaci drgań w węźle szczegółowym pokazano na rys. 7.:

- a) pierwsza pozioma postać giętna 0. krok uszkodzenia (0,877 Hz),
- b) pierwsza pozioma postać giętna 28. krok uszkodzenia (0,772 Hz),
- c) dalsza pozioma postać giętna 0. krok uszkodzenia (19,720 Hz),
- d) dalsza pozioma postać giętna 28. krok uszkodzenia (19,700 Hz).

W przypadku pierwszej poziomej postaci drgań brak jest widocznych zaburzeń i lokalnych zmian postaci między krokami 0. i 28. Natomiast w przypadku prezentowanej dalszej poziomej postaci giętnej zmiany takie są bardzo wyraźne. Należy jednak podkreślić, że zaburzenia wystąpiły tylko w przypadku niektórych postaci. Więcej szczegółów na temat analizy dynamicznej lokalnych wpływów w węźle szczegółowym można znaleźć w pracach [6, 7, 9]. W kwestii możliwości rejestracji opisanych zmian częstotliwości drgań własnych autor odsyła m.in. do publikacji [4].
